ACTA DE REUNIÓN TÉCNICA

LUGAR: FAT - ISA

FECHA: VIERNES, 20 DE OCTUBRE 2023

En obra se realizó una visita técnica a las áreas exteriores de la FAT, objeto de obra tanque séptico y pozo de infiltración:

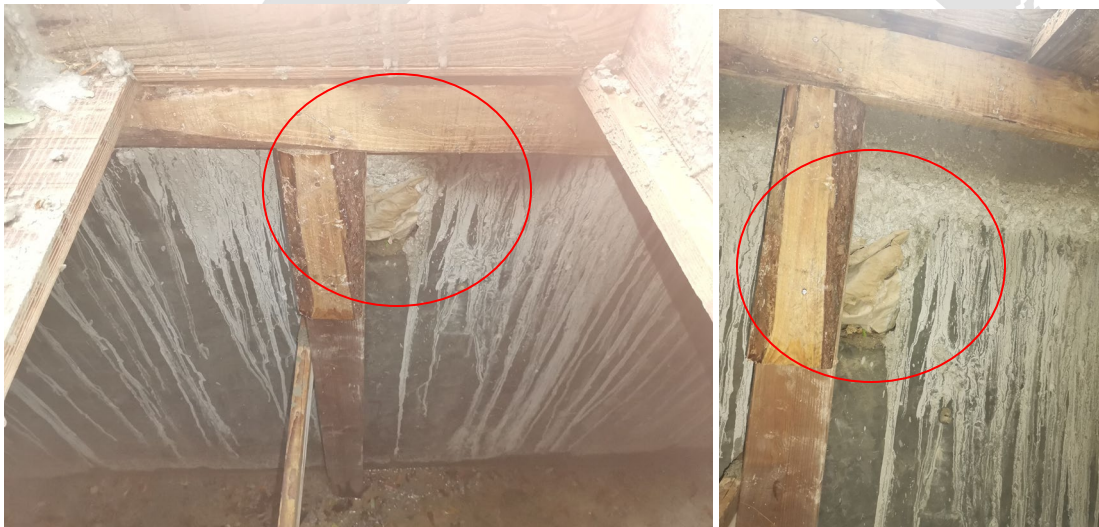
- 1- Se revisó la losa de hormigón de cierre del tanque séptico, se observaron grietas del curado del hormigón y no se dejó la conexión del tanque séptico hacia el pozo de infiltración. Se debe continuar el proceso de curado y de secado de la losa, al menos 21 días seguidos para garantizar el secado óptimo de la losa. Más avanzada las obras se determinará qué tipo de impermeabilizante la protegerá.
- 2- Se pudo ver en el interior del tanque no se colocaron las tuberías interiores, solo se dejaron marcados o indicado los pases. Ver img 1, 2, 3 y 4.

Img 1 y 2. Imágenes del pase interior de la entrada al tanque séptico.

- 3- El pase dejado para la tubería de entrada al tanque séptico quedó muy arriba, esto traerá como consecuencia que una vez instalada la tubería esta quedará expuesta por una zona donde está proyectado un vial. (En la asistencia técnica con fecha 21 de junio de 2023, se alertó).

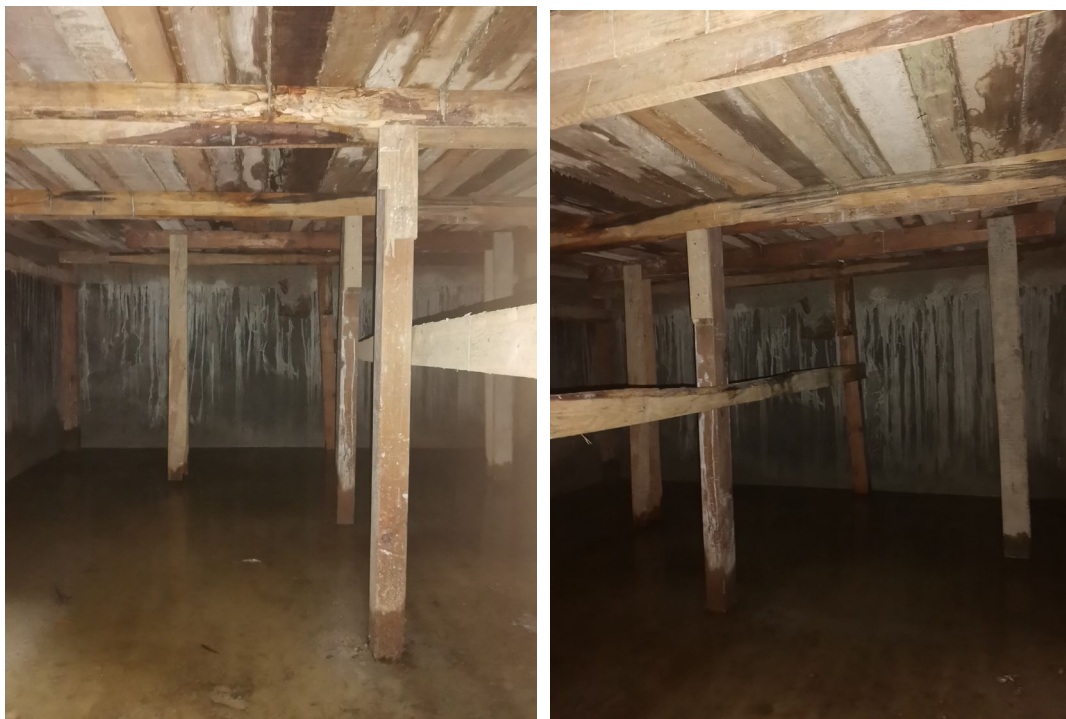
Img 3 y 4. Imágenes del pase interior del tanque séptico.

- 4- Además, no se dejó pase para la tubería de salida del tanque al pozo de infiltración.
- 5- En la asistencia técnica con fecha 21 de junio de 2023, se alertó de que la excavación del tanque séptico quedo muy cercana con la ribera del río a solo 2.63 metros (ver detalle del plano de ubicación), por lo que es necesario replantear la ubicación del pozo de infiltración y esto conlleva modificaciones en el proyecto de hidrosanitaria. (ver documento de asistencia técnica de la especialidad de HS, que se adjunta al final de este documento)

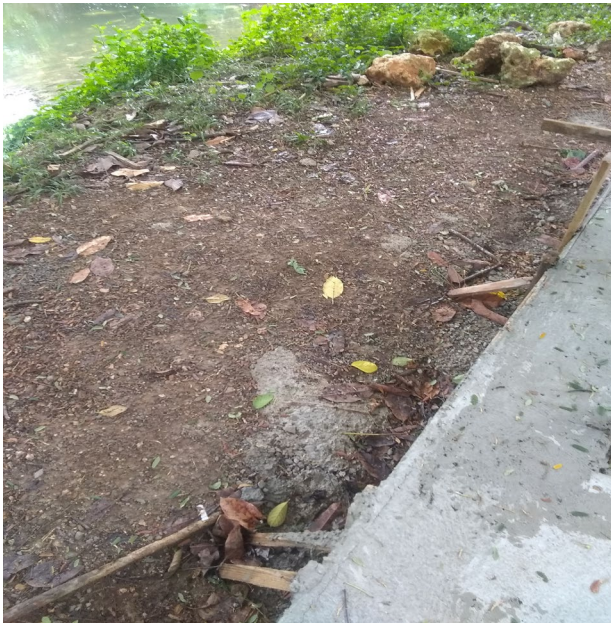
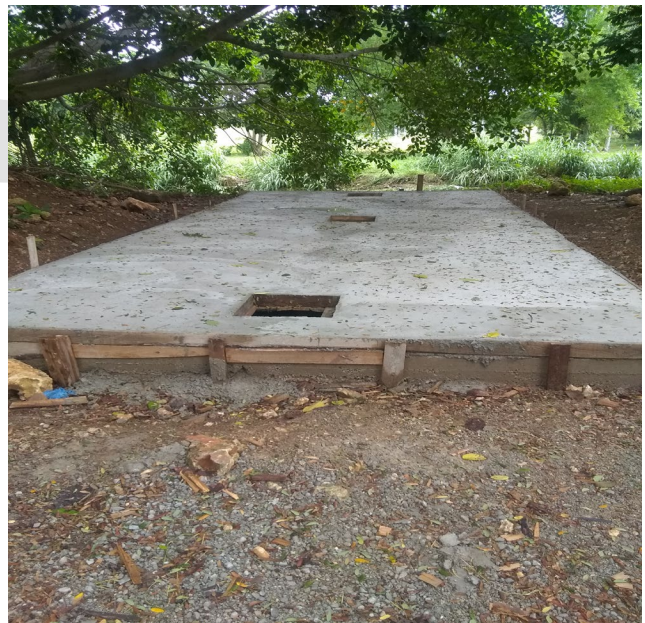
Img 5 y 6. La imagen 5 muestra la cercanía del tanque séptico con el río. La imagen 7 muestra la vegetación circundante al tanque séptico.

- Para poder llevar a cabo esta acción constructiva (replanteo de pozo de infiltración) se deberá trasplantar los árboles que se sitúan a la derecha del tanque séptico, mirando hacia el rio y se deberá eliminar las raíces una medida para poder mitigar ausencia y falta de la manta anti raíz en la industria de materiales nacionales. Hacia el lado izquierdo hay un árbol enfermo que se deberá eliminar. A continuación, se muestran:

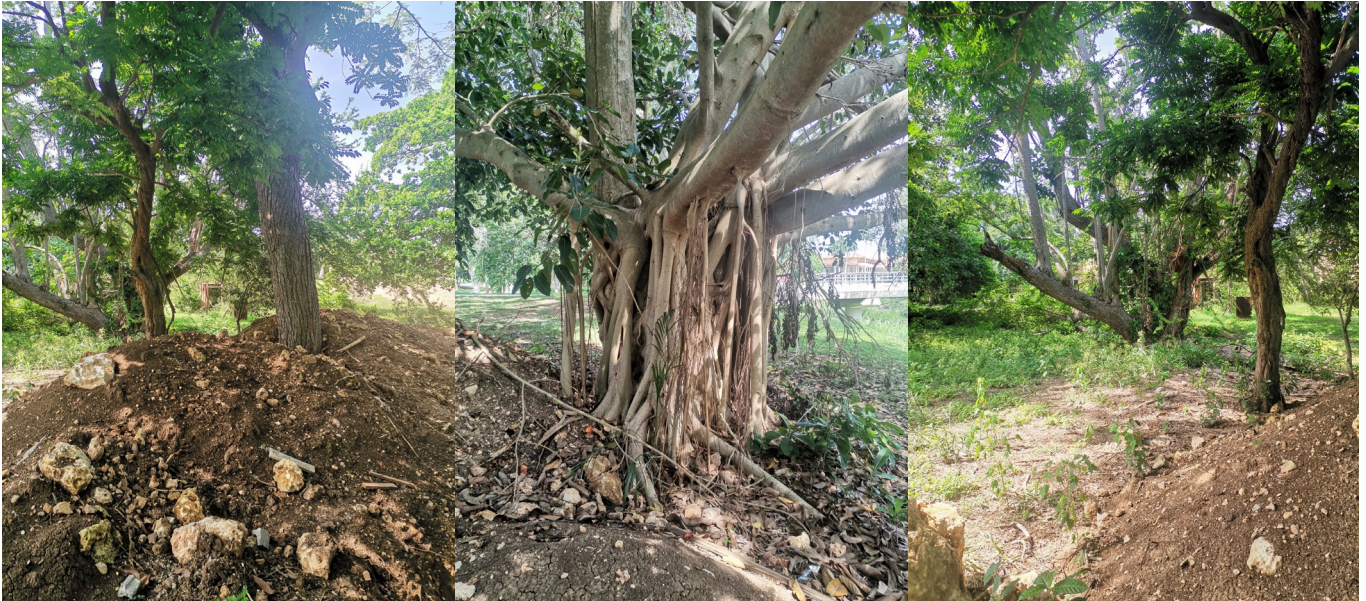
Img 5, 6, 7. Imágenes de la vegetación circundante al tanque séptico.

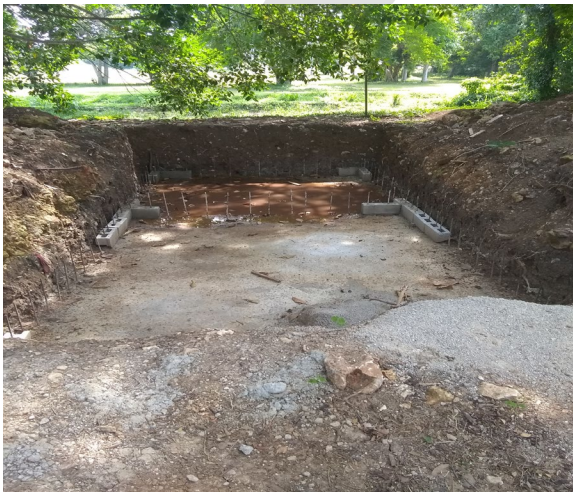
Excavación del tanque

- 1- La ubicación del tanque no se corresponde con la ubicación que aparece en el proyecto. Muy cerca del río.
- 2- La profundidad del mismo debe ser revisada de forma tal que se garantice 1.0 m de altura de agua (residual) en el interior del mismo. Respetar los niveles y medidas que aparecen en el Proyecto del tanque séptico.

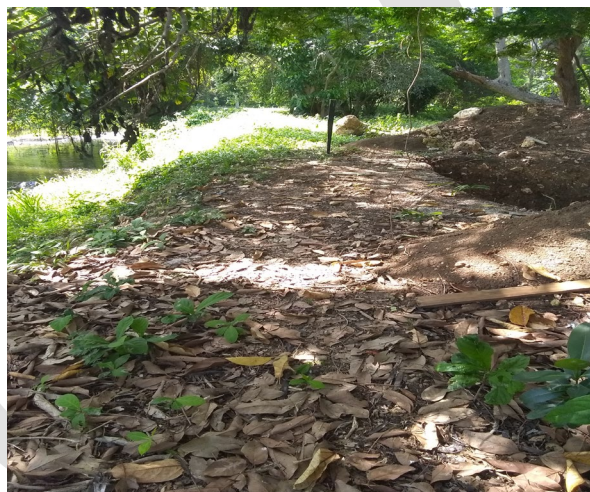
Distancia de separación del río

- 5- Será necesario cambiar la ubicación del pozo, por falta de espacio a la salida del tanque, ya que no se respetó la ubicación del Proyecto.
- 6- Es necesario destacar que al tener construido la losa del fondo del tanque se compromete el resto de la instalación por la cota de entrada al mismo.

Después que se tenga la respuesta de Planificación se procederá a la nueva ubicación del pozo teniendo en cuenta su funcionamiento lógico.
