## ¡Qué no baje el telón!

## Análisis de la inestabilidad

### Anexo n.4

## Descripción y análisis del marco de fisuras

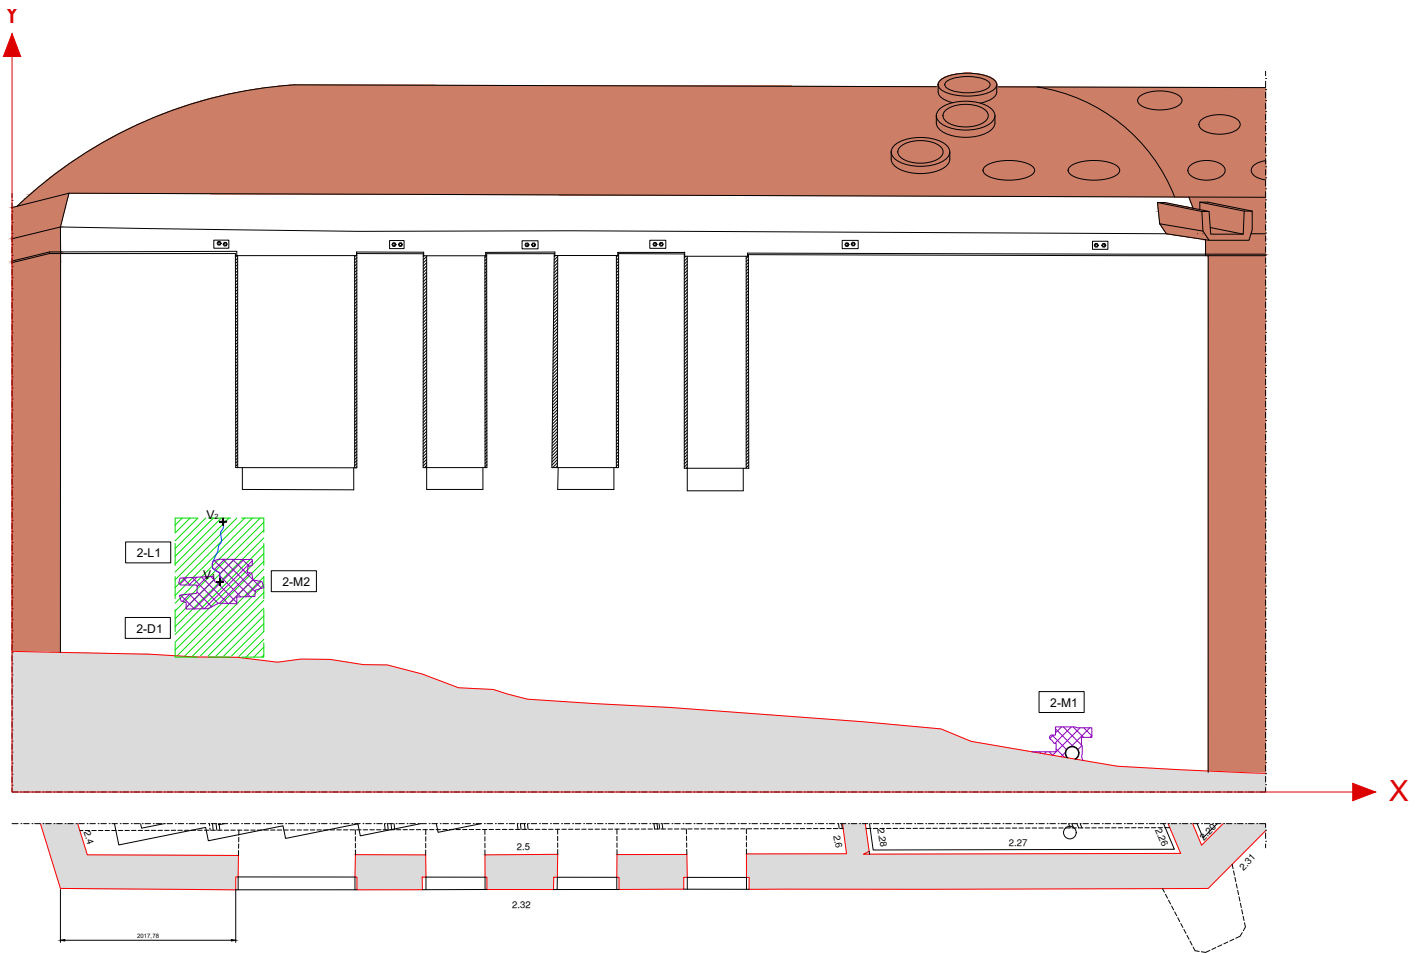
SUPERFICIE		2.32		LESIONES			2.L1			OTRO		2.M2 - 2.D1						
NÚMERO LESIÓN	LUGAR	POSICIÓN (m)		LONGITUD (m)	ANCHO (mm)	PROFUNDIDAD			COMPLANARIDAD		TIPOLOGÍA				DIRECCIÓN			
		X	Y		G	P	P/S	N.R.	C	N.C.	V	Λ	//	f	→	↑	↖	
2.L1	V1	2.40	2.41	0.70	0-3				√	√					√		√	
	V2	2.43	3.11

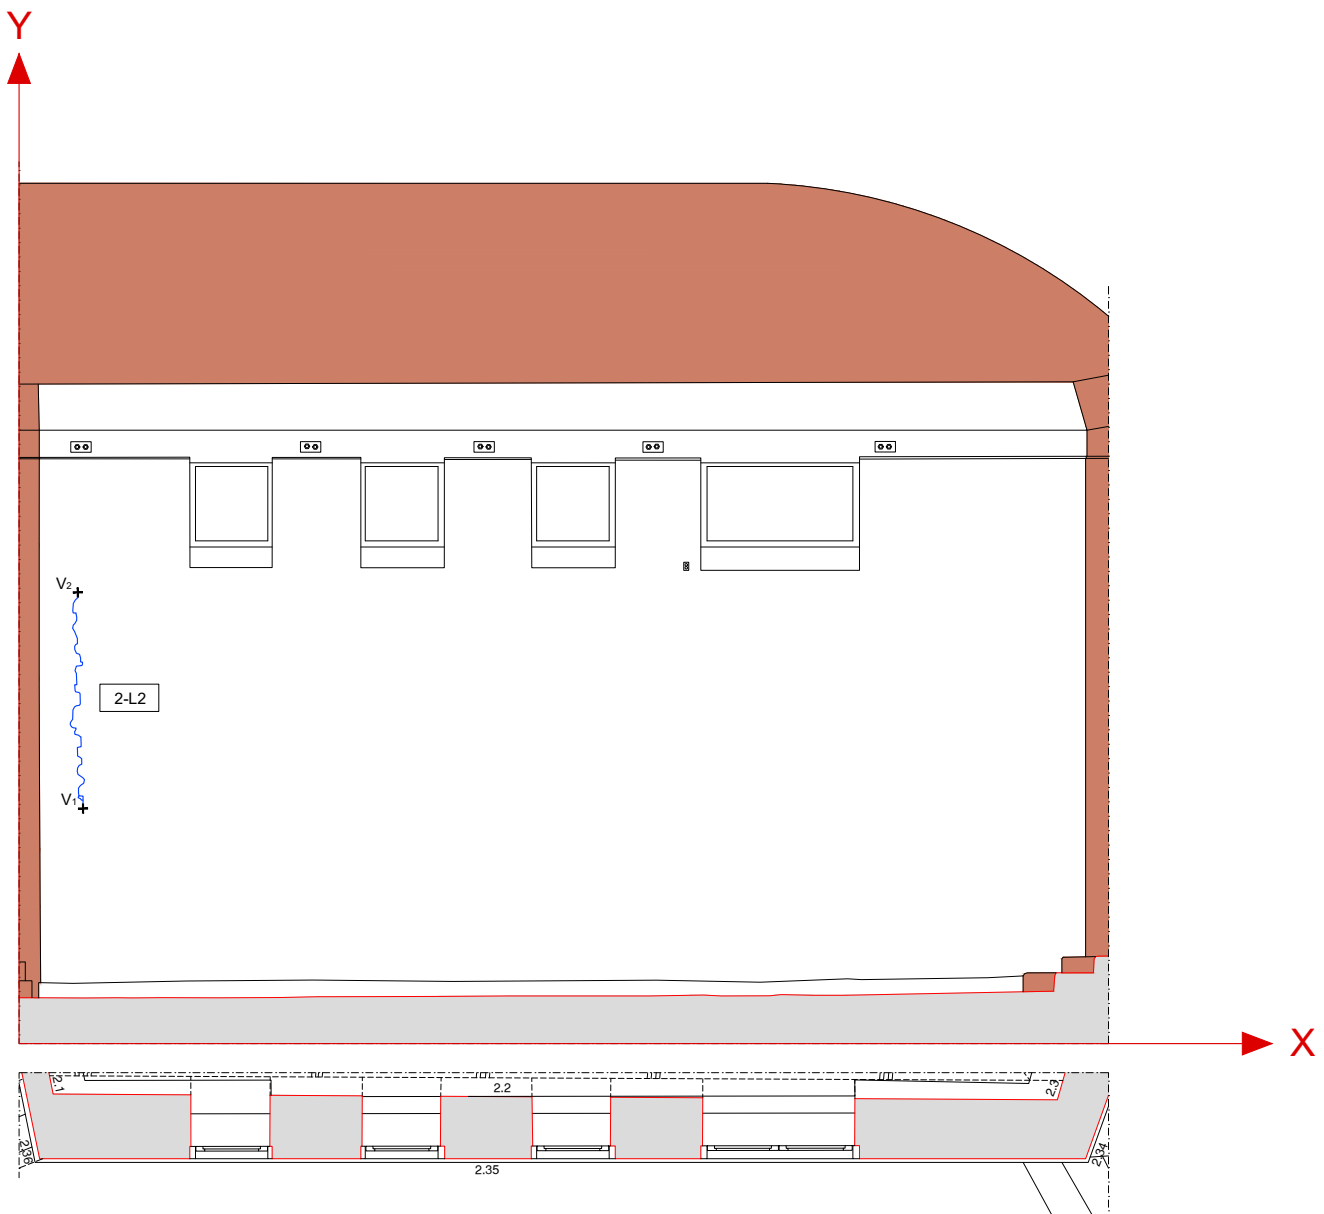
SUPERFICIE		2.35		LESIONES			2.L2			OTRO							
NÚMERO LESIÓN	LUGAR	POSICIÓN (m)		LONGITUD (m)	ANCHO (mm)	PROFUNDIDAD			COMPLANARIDAD		TIPOLOGÍA			DIRECCIÓN			
		X	Y		G	P	P/S	N.R.	C	N.C.	V	Λ	//	f	→	↑	↖
2.L2	V1	0.56	2.07	1.90	0-3				√	√				√		√	
	V2	0.51	3.97

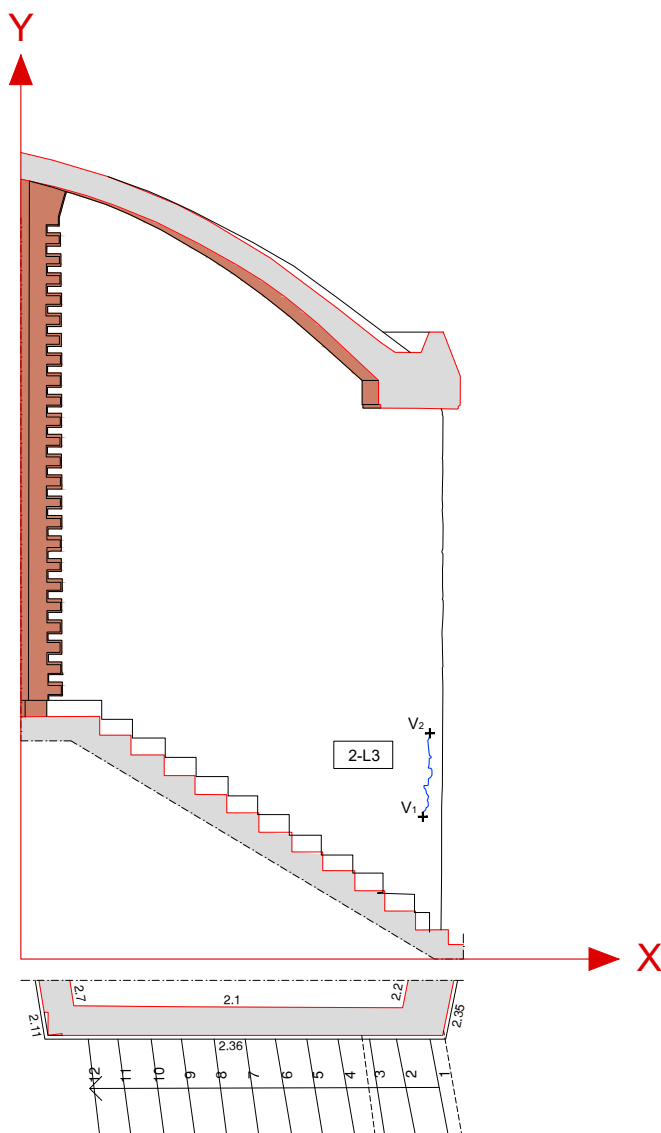
SUPERFICIE		2.36		LESIONES				2.L3				OTRO								
NÚMERO LESIÓN	LUGAR	POSICIÓN (m)		LONGITUD (m)	ANCHO (mm)			PROFUNDIDAD			COMPLANARIDAD			TIPOLOGÍA				DIRECCIÓN		
		X	Y		G	P	P/S	N.R.	C	N.C.	V	^	//	f	→	↑	↖			
2.L3	V1	3.54	1.25	0.74	0-3									√				√		
	V2	3.60	1.99

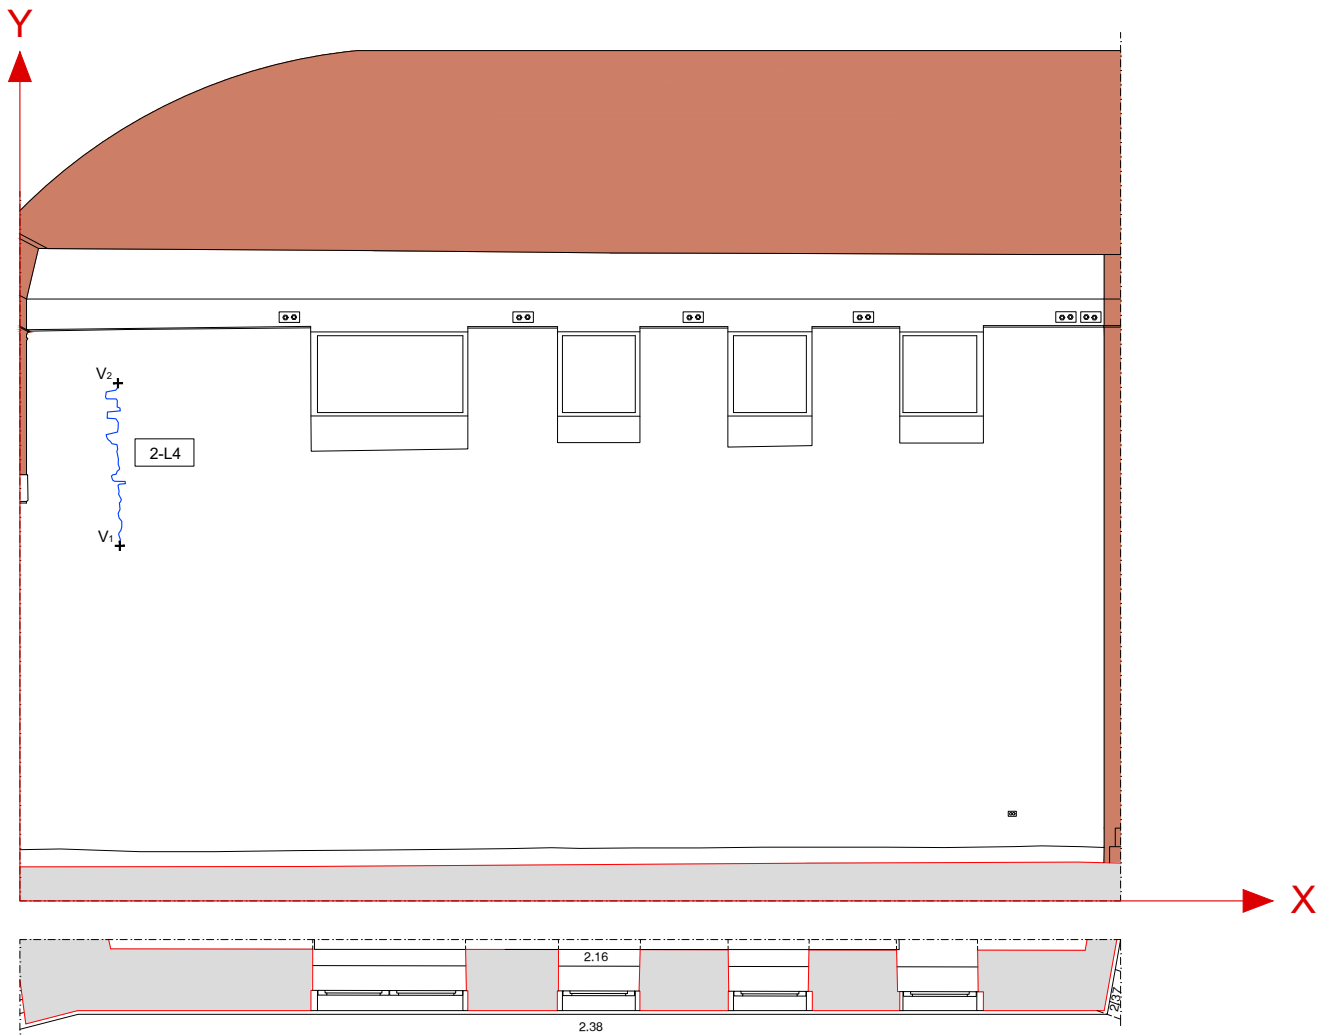
SUPERFICIE		2.38		LESIONES			2.L4			OTRO							
NÚMERO LESIÓN	LUGAR	POSICIÓN (m)		LONGITUD (m)	ANCHO (mm)	PROFUNDIDAD			COMPLANARIDAD		TIPOLOGÍA			DIRECCIÓN			
		X	Y		G	P	P/S	N.R.	C	N.C.	V	Λ	//	f	→	↑	↖
2.L4	V1	0.80	3.13	1.43	0-3				√	√				√		√	
	V2	0.86	4.53

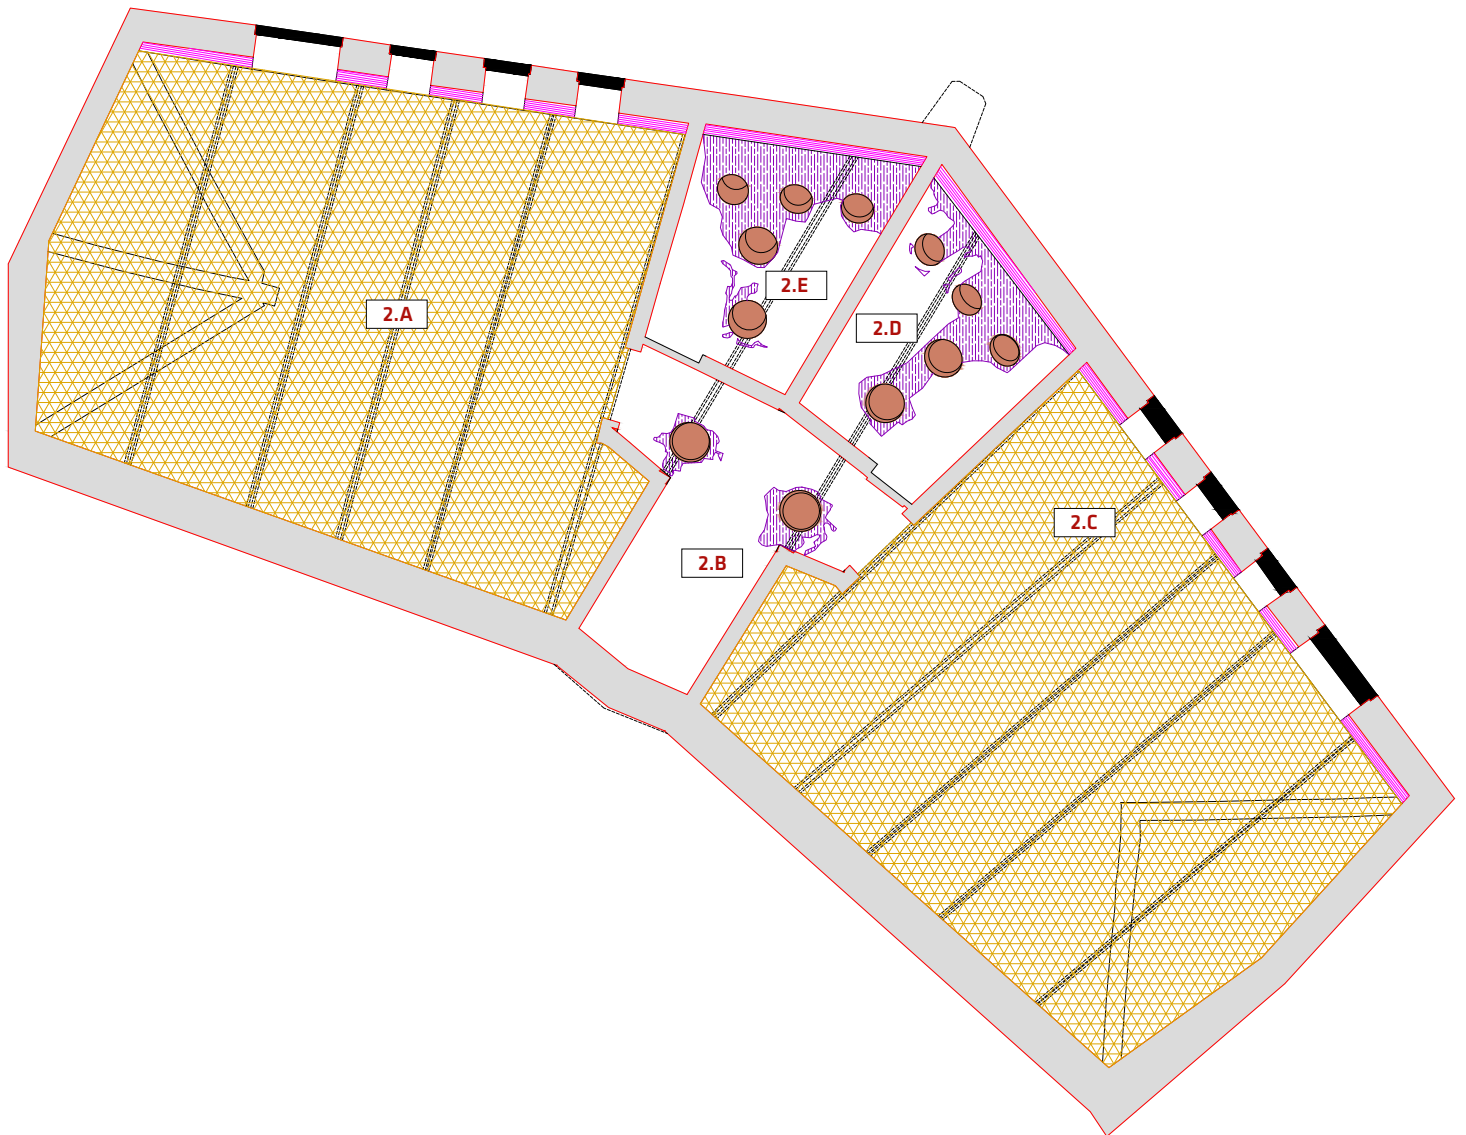
SUPERFICIE	Techo	LESIONES	OTRO	DEGRADACIÓN ANTRÓPICA
Reemplazo de rasillas - <b>extensión = 75%</b> de la superficie Erosión profunda o desprendimiento de rasillas - <b>extensión = 5 %</b> de la superficie

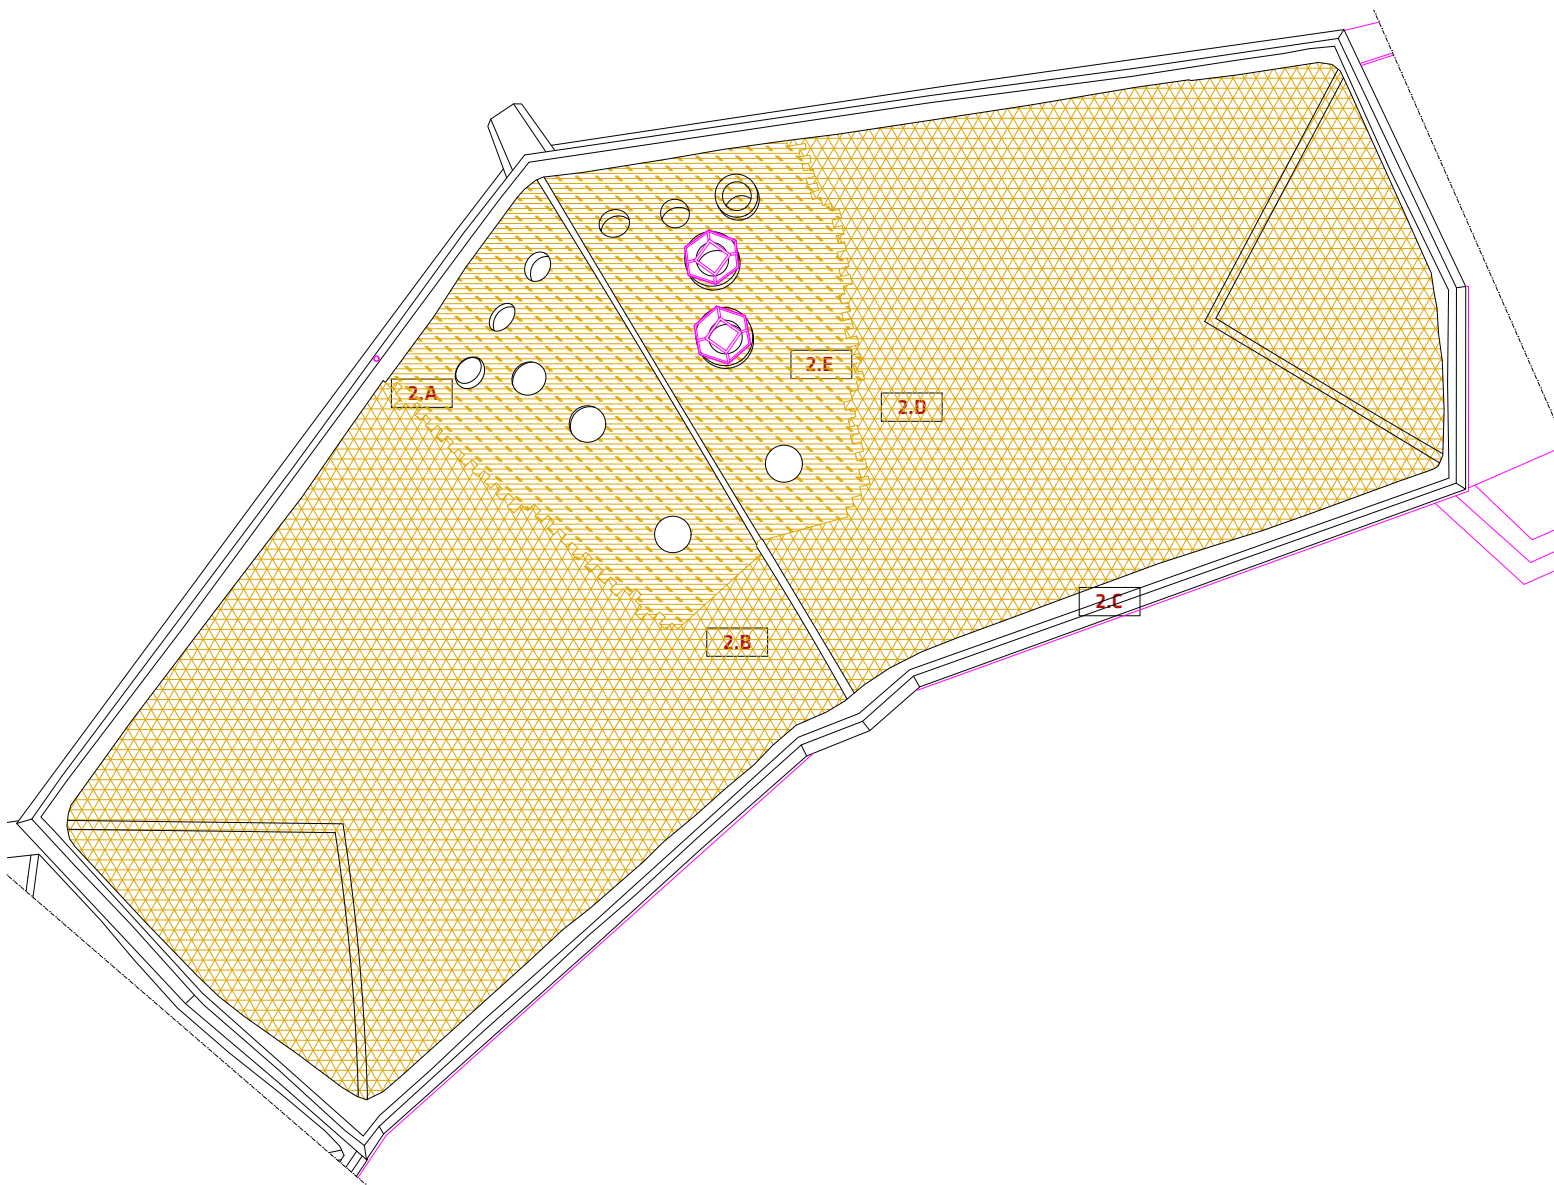
SUPERFICIE	Cubierta	LESIONES	OTRO
Reemplazo de rasillas - <b>extensión</b> = 80% de la superficie

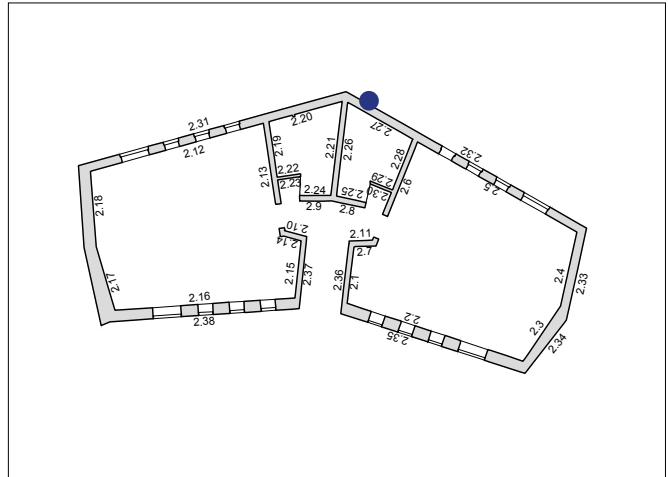
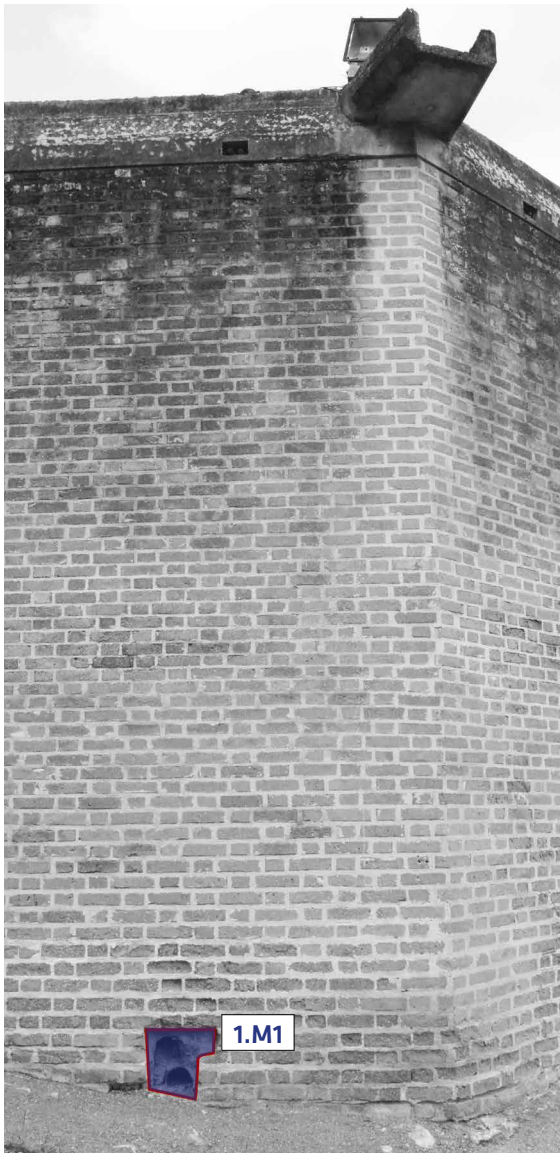
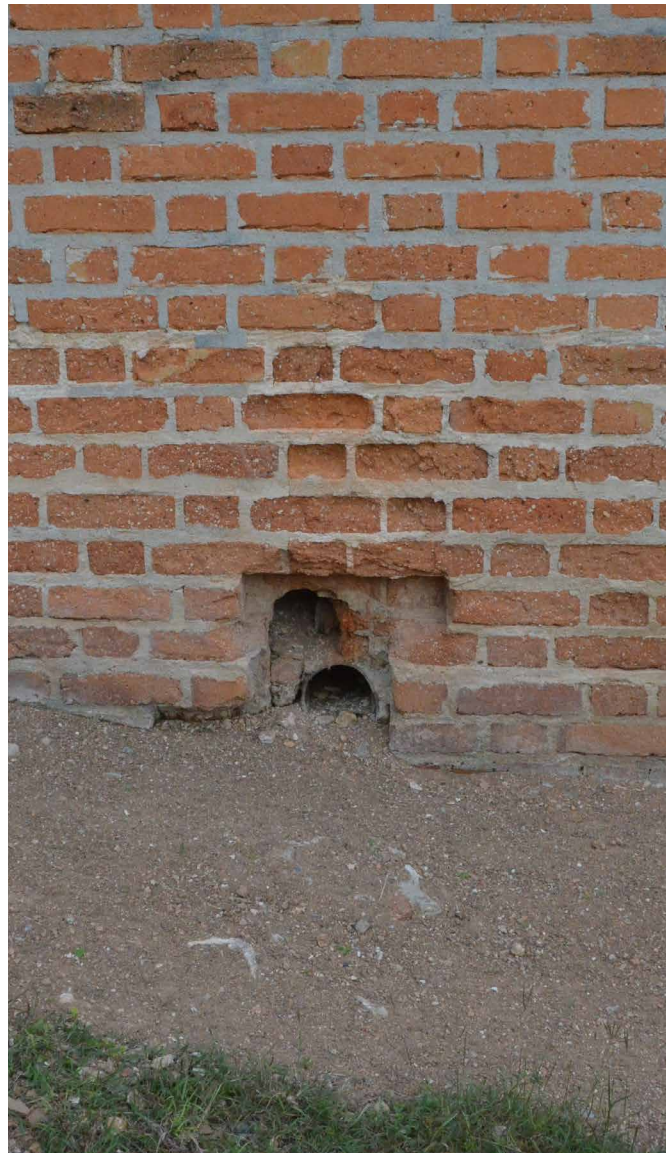
<b>UBICACIÓN</b>	BLOQUE	<b>2</b>	<b>EXTERIOR/INTERIOR</b>
	PLANTA	<b>P1</b>	<b>SUPERFICIE 2.32</b>
<b>LESIÓN</b>			<b>2.M1</b>

Falta debido a la eliminación de material atribuible a causas antropogénicas en correspondencia de las instalaciones.

- Las faltas identificadas se deben probablemente a causas antrópicas, ya que se encuentran en correspondencia de las instalaciones y/o la erosión profunda y la desintegración del material pétreo.

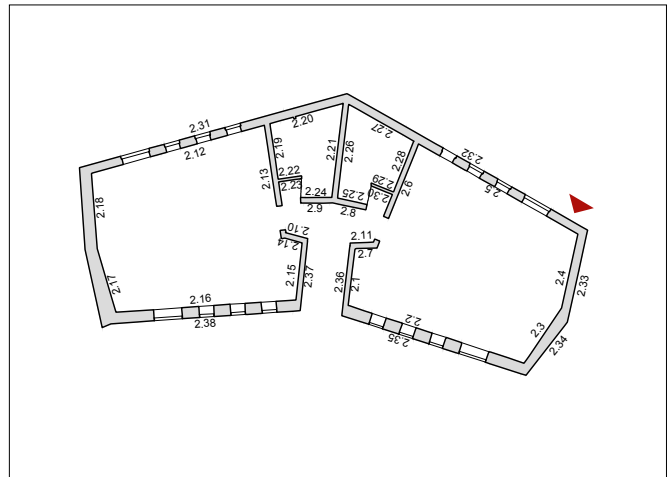
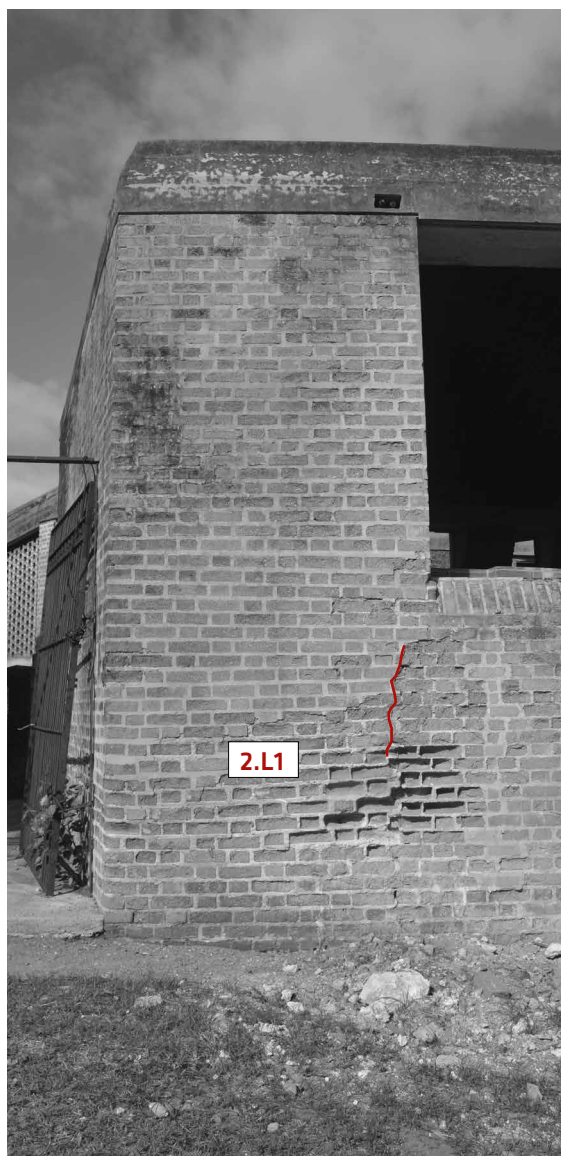
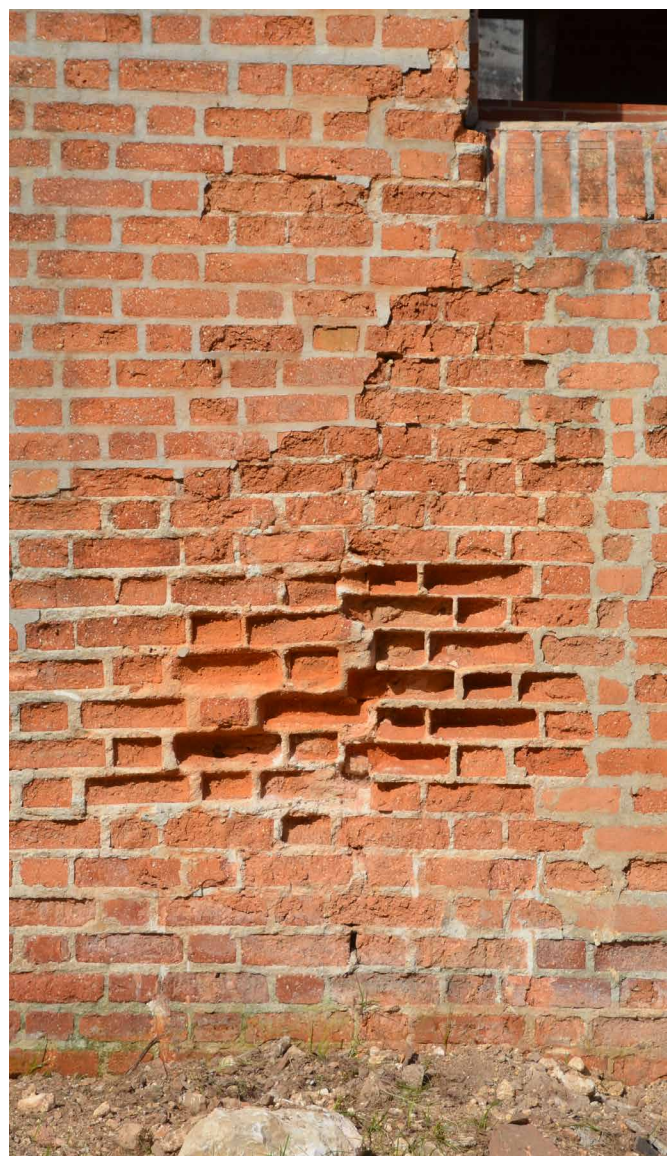
<b>UBICACIÓN</b>	BLOQUE	<b>2</b>	<b>EXTERIOR/INTERIOR</b>
	PLANTA	<b>P1</b>	SUPERFICIE <b>2.32</b>
<b>LESIÓN</b>			<b>2.L1</b>

PASANTE: NO  
 DESARROLLO: principalmente vertical  
 ANCHURA DEL VIENTRE (MM): 0-3  
 OTRO:

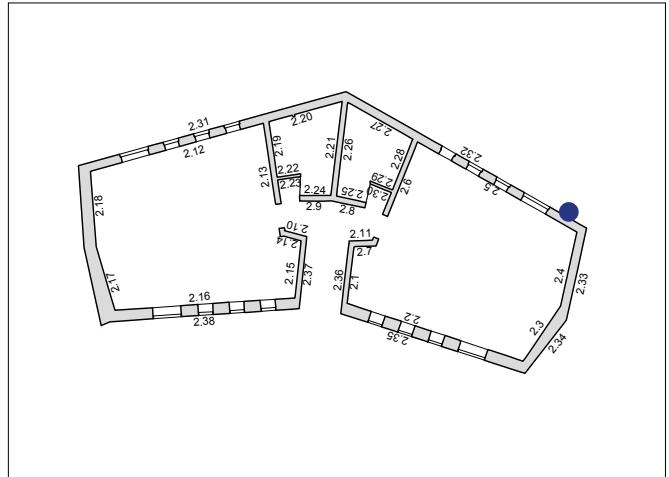
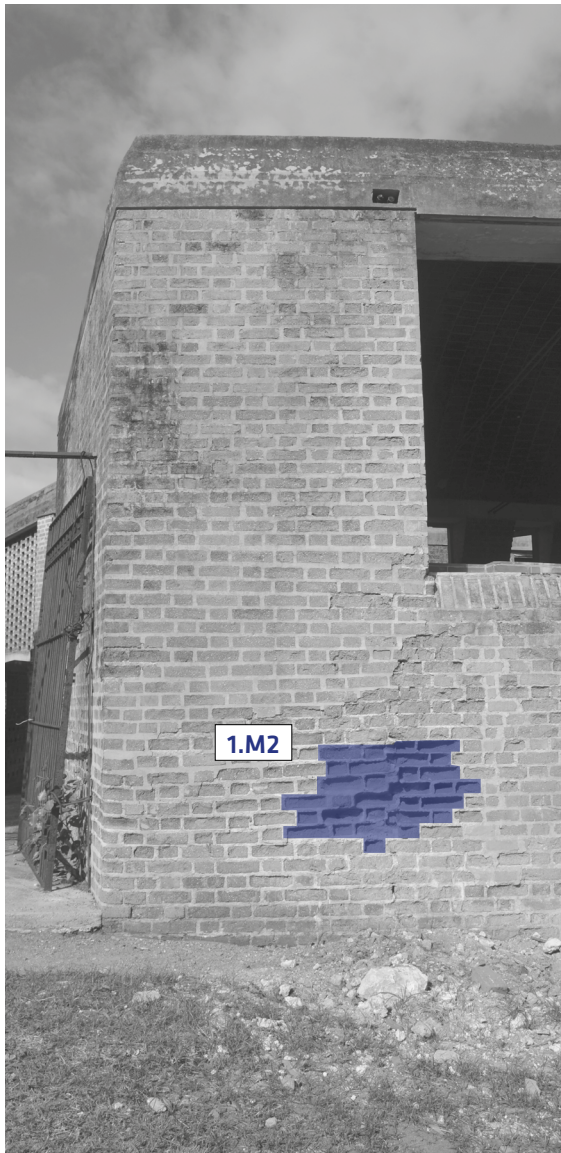
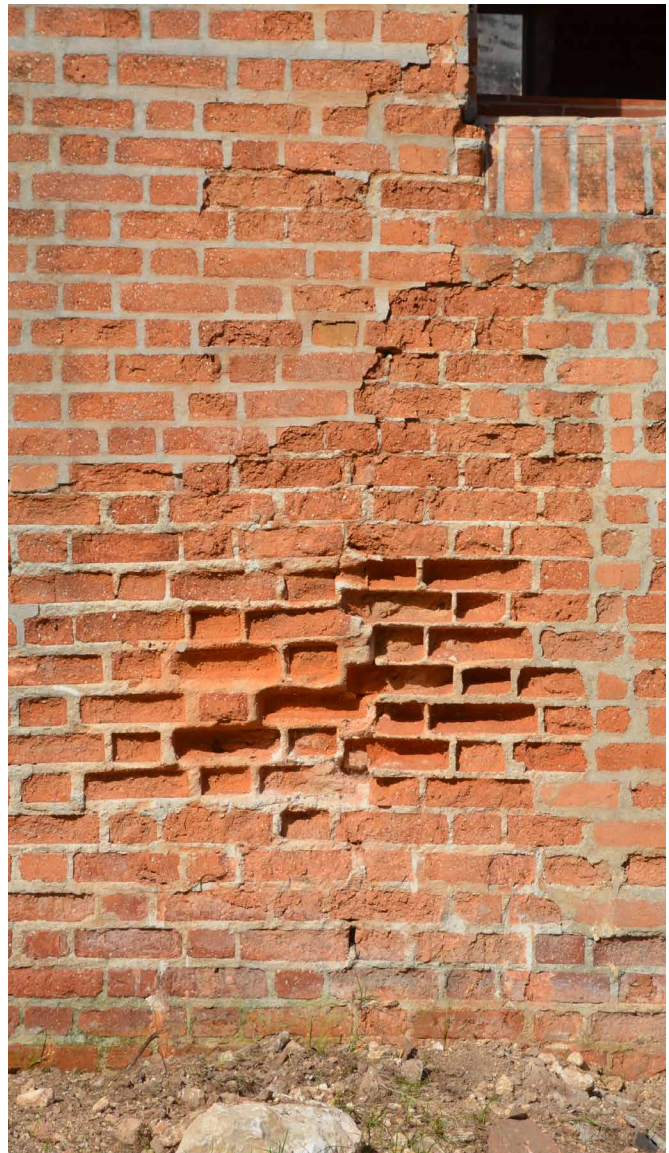
<b>UBICACIÓN</b>	BLOQUE	<b>2</b>	<b>EXTERIOR/INTERIOR</b>
	PLANTA	<b>P1</b>	SUPERFICIE <b>2.32</b>
<b>LESIÓN</b>			<b>2.M2</b>

Falta debido a la erosión profunda del ladrillo.

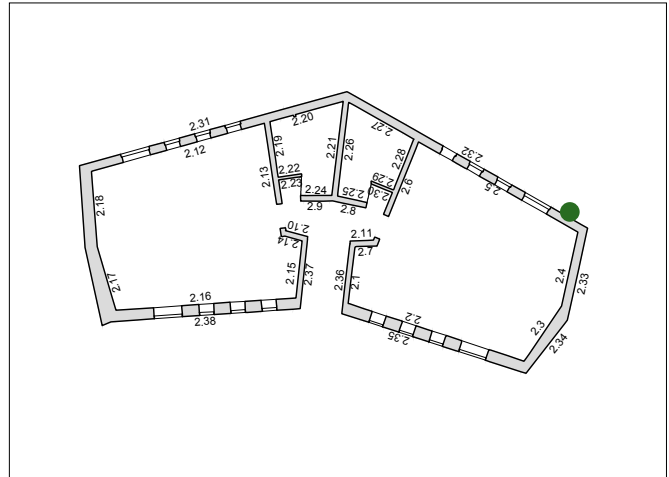
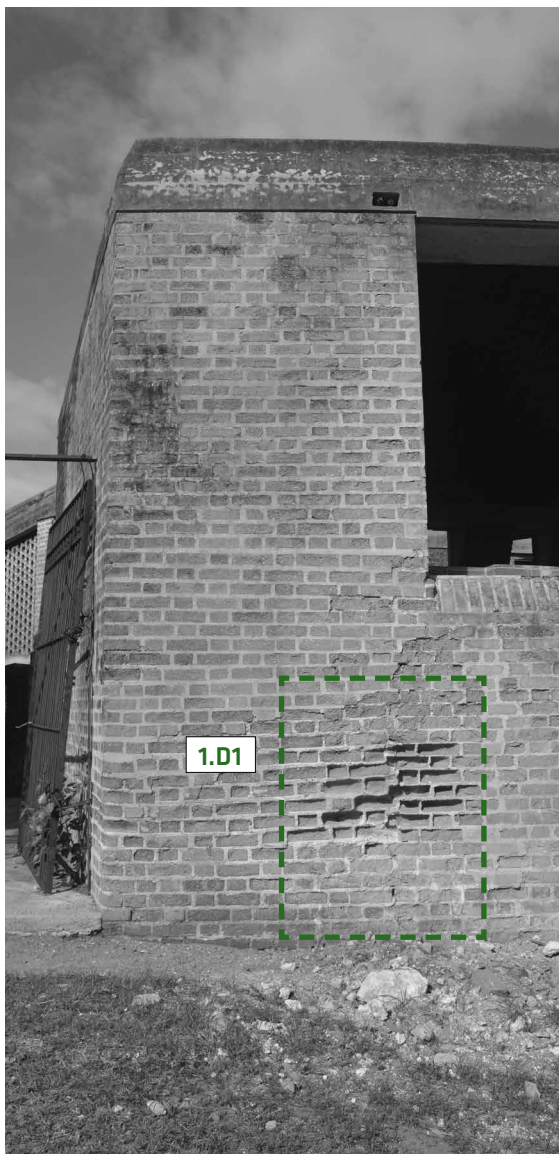
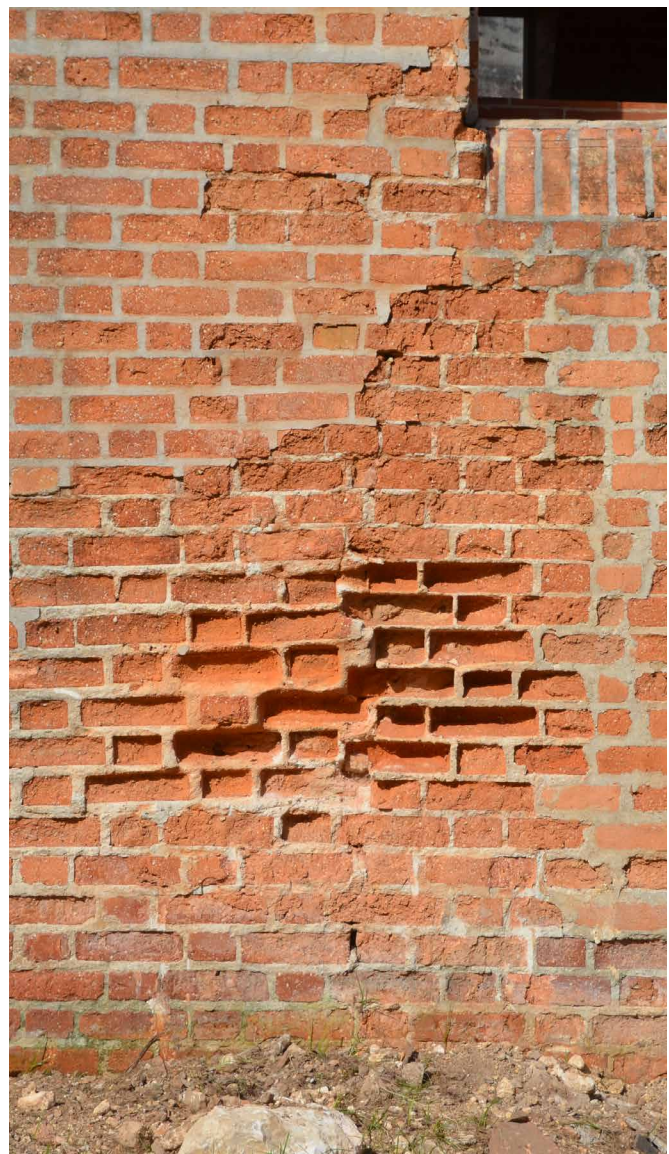
<b>UBICACIÓN</b>	BLOQUE	<b>2</b>	<b>EXTERIOR/INTERIOR</b>
	PLANTA	<b>P1</b>	SUPERFICIE <b>2.32</b>
<b>LESIÓN</b>			<b>2.D1</b>

Discontinuidad de la construcción probablemente atribuible a un encuentro entre las obras durante la ejecución de las mismas.

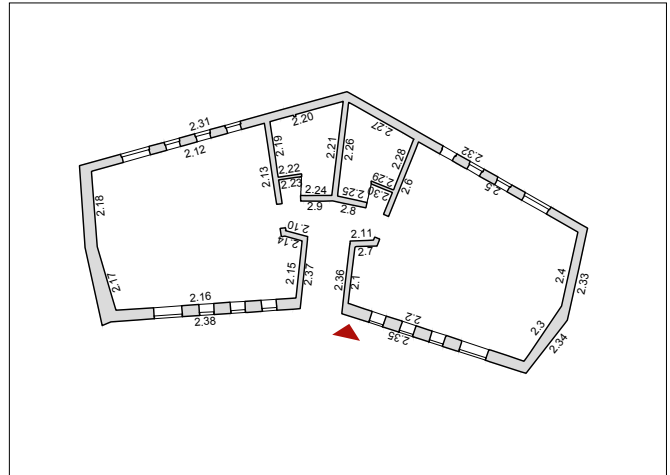
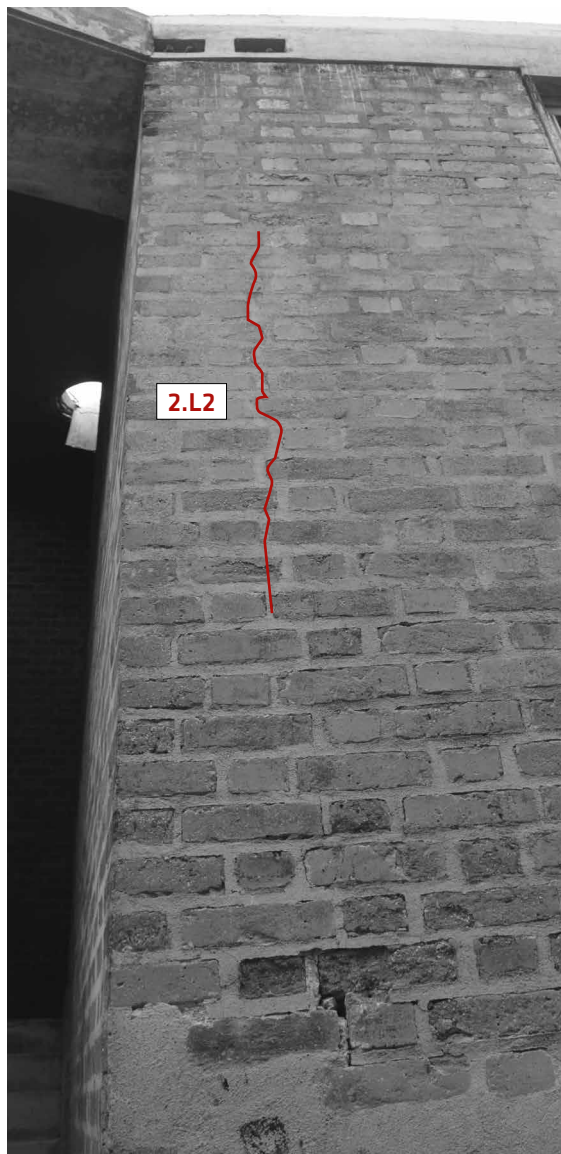
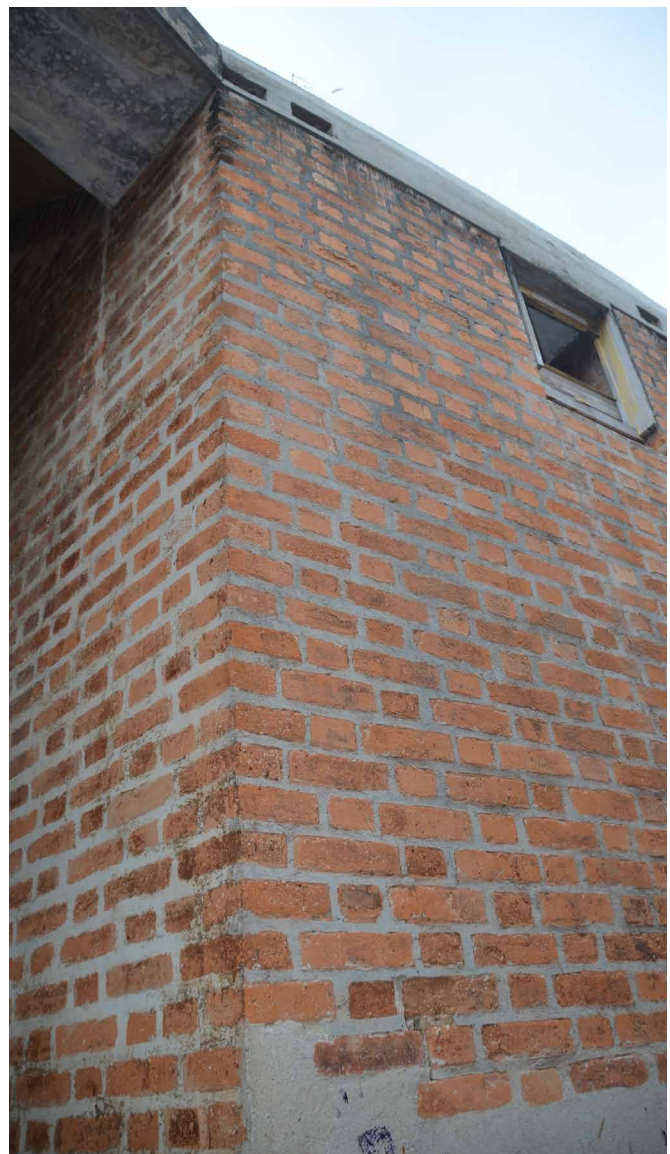
<b>UBICACIÓN</b>	BLOQUE	<b>2</b>	<b>EXTERIOR/INTERIOR</b>
	PLANTA	<b>P1</b>	SUPERFICIE <b>2.35</b>
<b>LESIÓN</b>			<b>2.L2</b>

PASANTE: NO  
 DESARROLLO: principalmente vertical  
 ANCHURA DEL VIENTRE (MM): 0-3  
 OTRO:

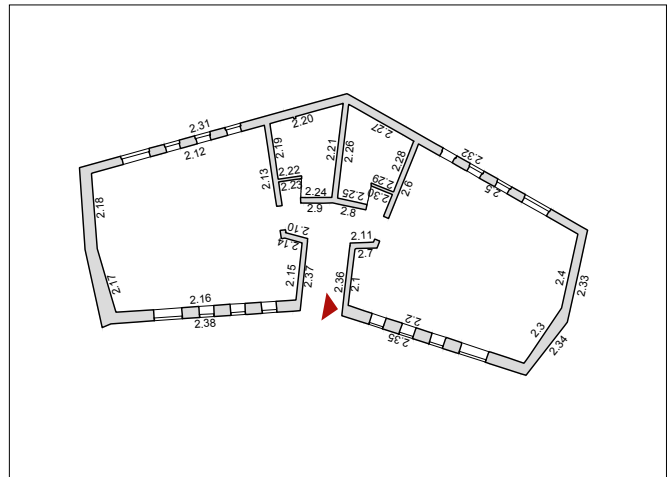
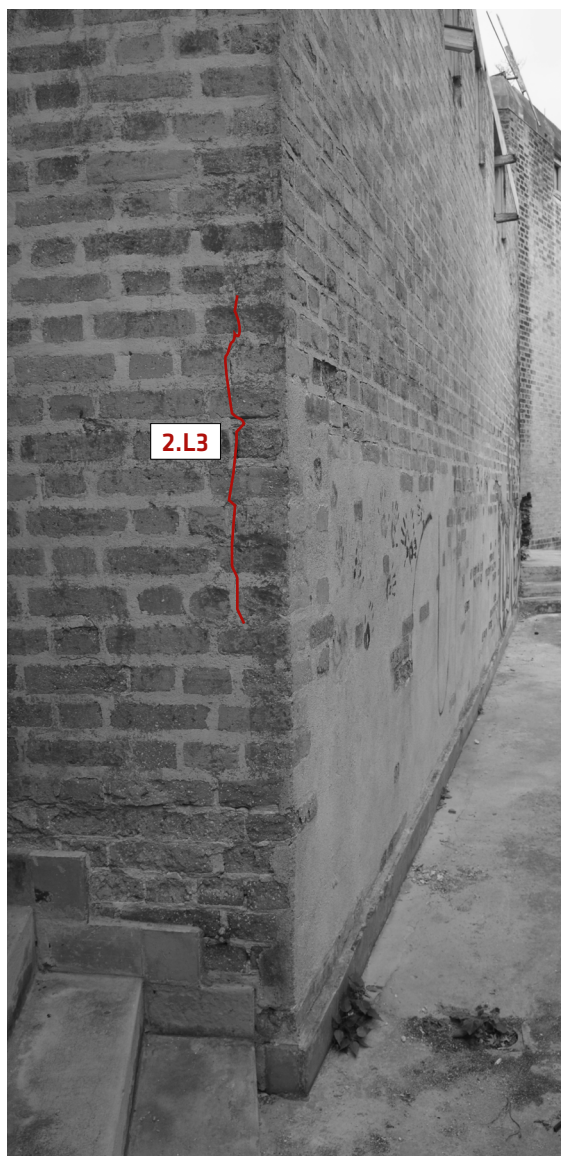
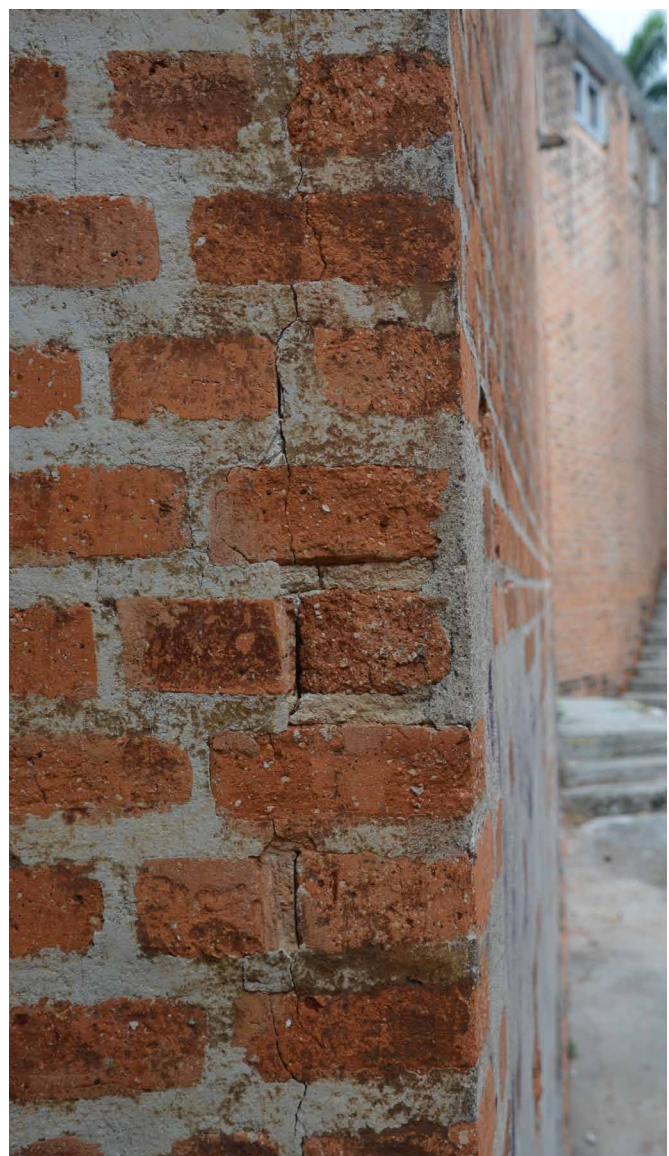
<b>UBICACIÓN</b>	BLOQUE	<b>2</b>	<b>EXTERIOR/INTERIOR</b>
	PLANTA	<b>P1</b>	SUPERFICIE <b>2.36</b>
<b>LESIÓN</b>			<b>2.L3</b>

PASANTE: NO  
 DESARROLLO: principalmente vertical  
 ANCHURA DEL VIENTRE (MM): 0-3  
 OTRO:

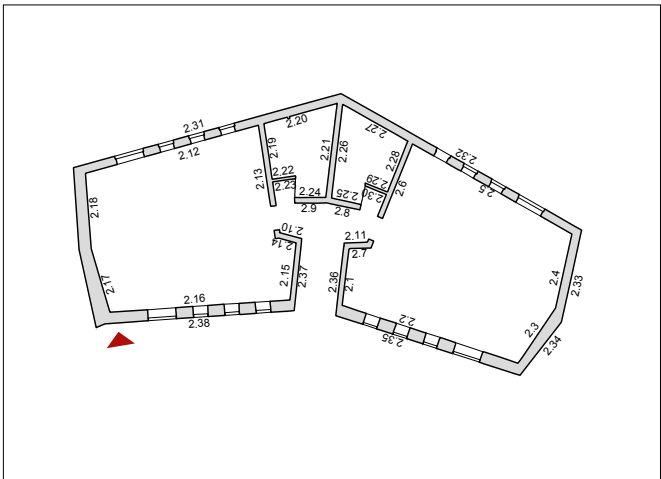
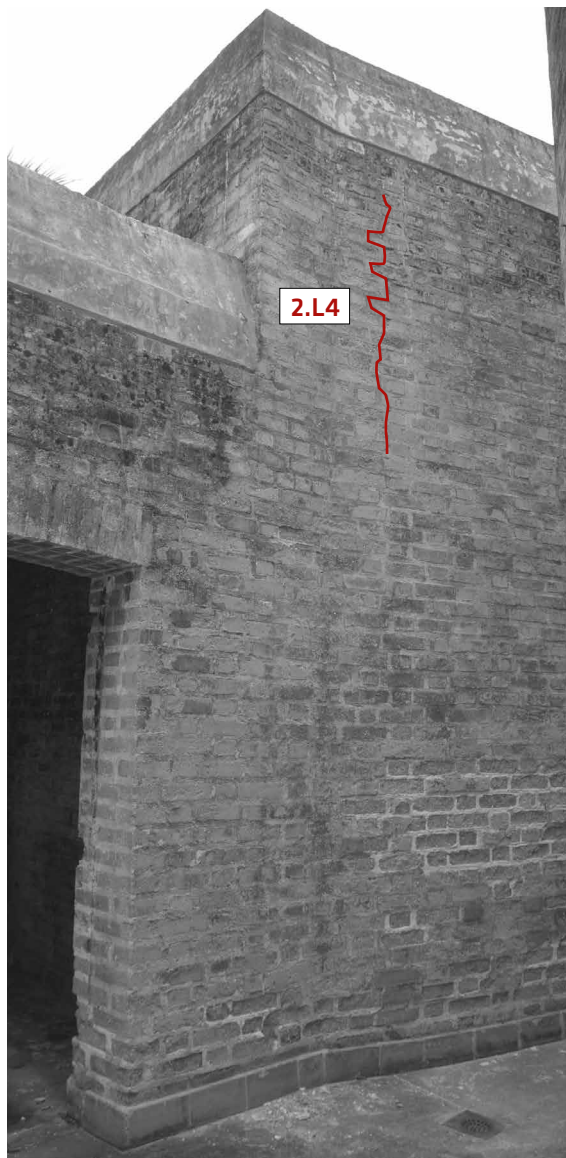
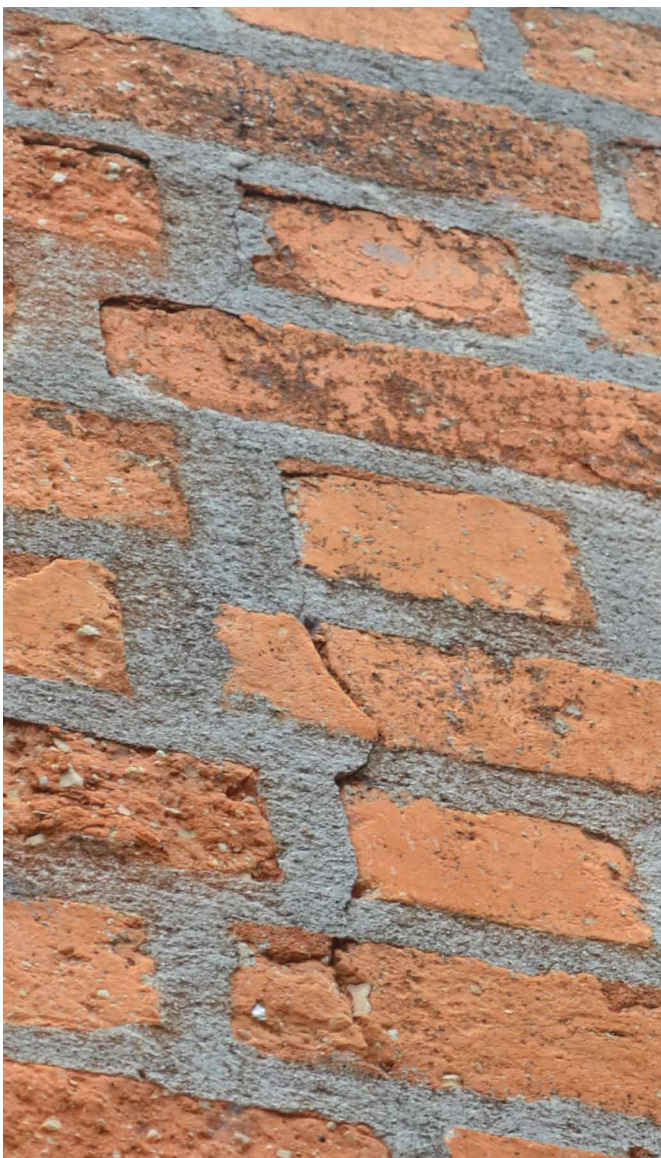
<b>UBICACIÓN</b>	BLOQUE	<b>2</b>	<b>EXTERIOR/INTERIOR</b>
	PLANTA	<b>P1</b>	<b>SUPERFICIE 2.38</b>
<b>LESIÓN</b>			<b>2.14</b>

PASANTE: NO  
 DESARROLLO: principalmente vertical  
 ANCHURA DEL VIENTRE (MM): 0-3  
 OTRO:
