## ¡Qué no baje el telón!

## Análisis de la inestabilidad

### Anexo n.4

## Descripción y análisis del marco de fisuras

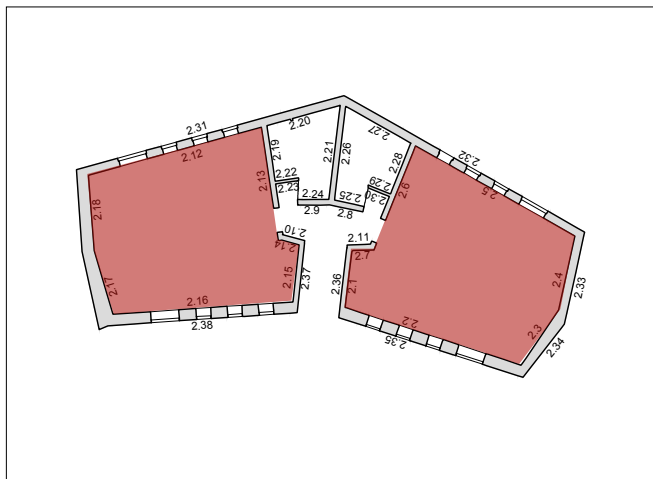
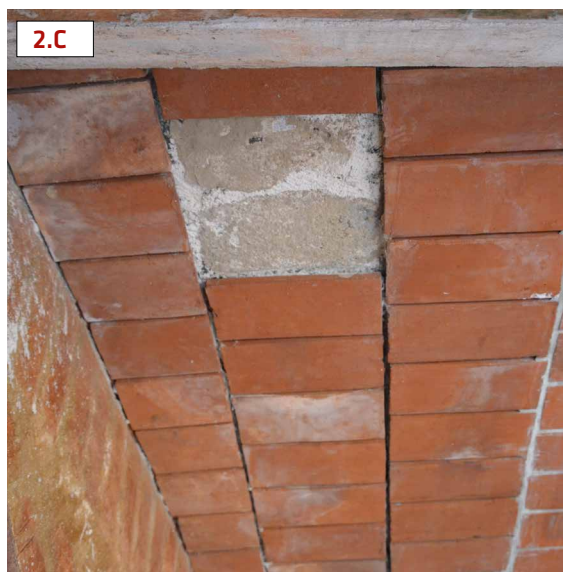
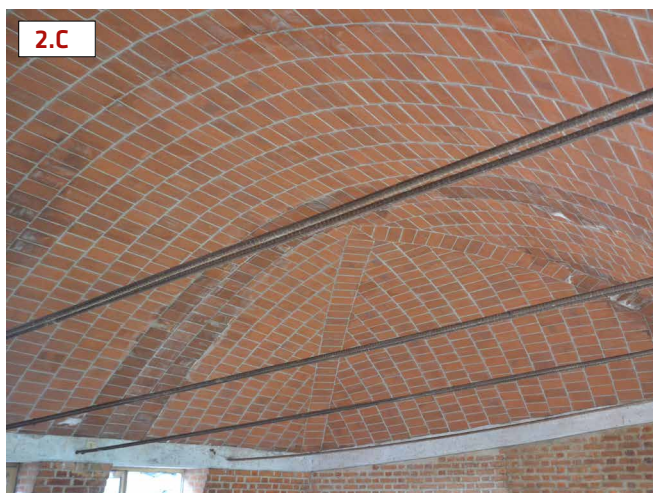
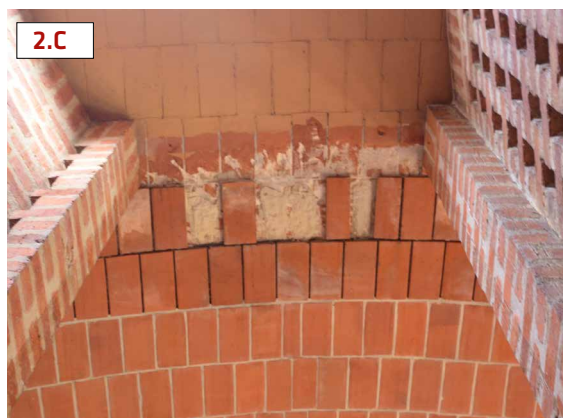
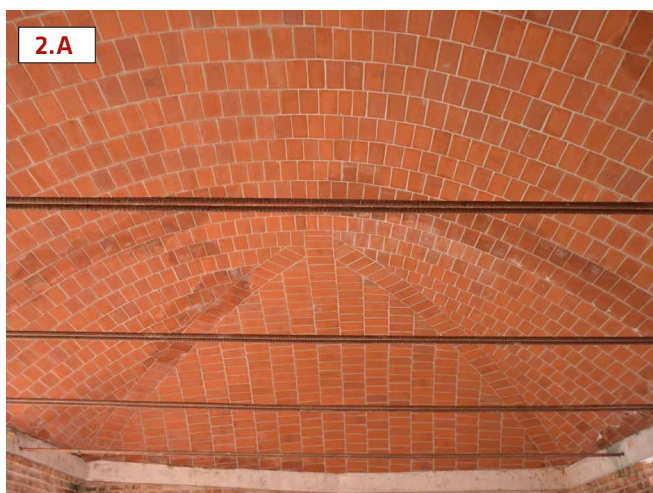
<b>UBICACIÓN</b>	BLOQUE	<b>2</b>	EXTERIOR/ <b>INTERIOR</b>
	PLANTA	<b>P1</b>	SUPERFICIE <b>2.A - 2.C</b>
<b>LESIÓN</b>

Las bóvedas de las salas 2.A y 2.C han sufrido de trabajos de restauración que implican la eliminación de una o más capas de rasillas del intradós de la bóveda y la posterior sustitución de esta por la instalación de una nueva capa formada por nuevas rasillas de ladrillo, a veces sin terminar.

También hay problemas por la infiltración de humedad descendente.

Debido a estas intervenciones, no es posible detectar la posible presencia de lesiones, que podrían explicar la presencia de infiltraciones puntuales.

- Las alteraciones de las bóvedas, debidas a anteriores trabajos de restauración que aún no han concluido, han comprometido sin duda el estado de conservación estructural de las mismas.

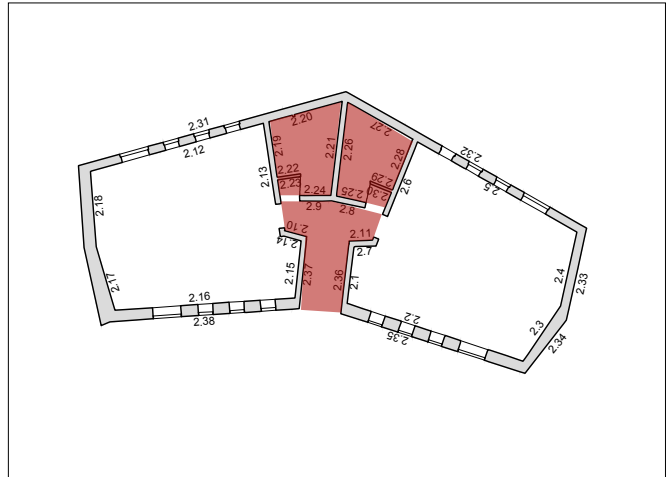
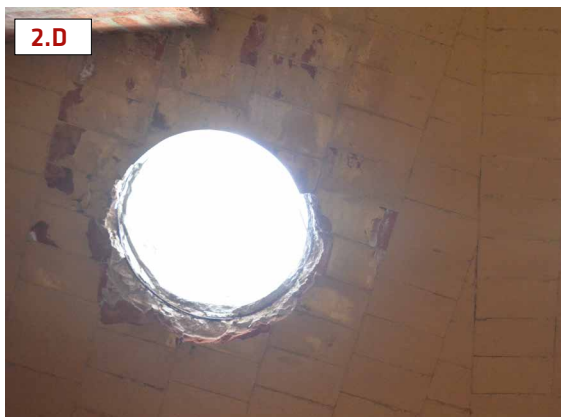
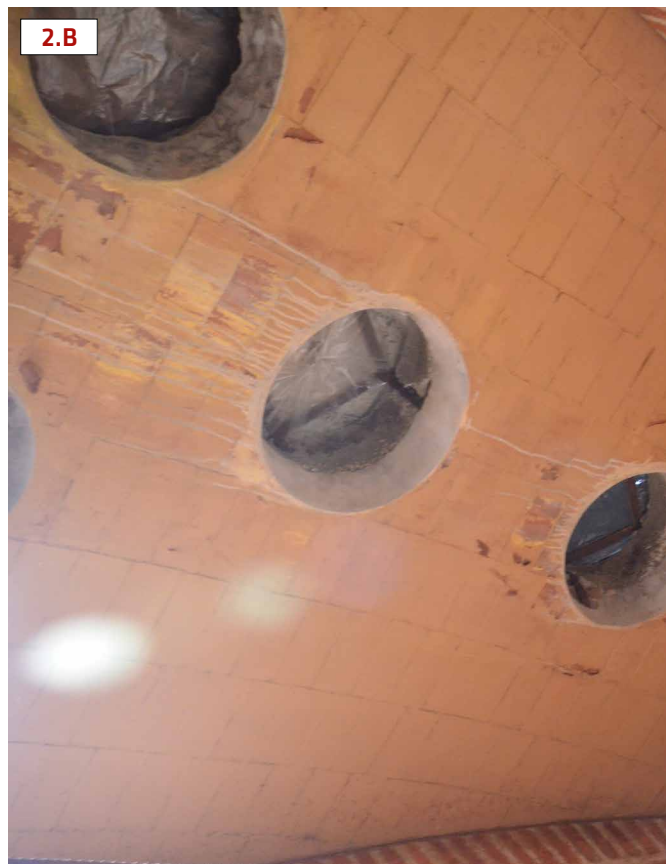
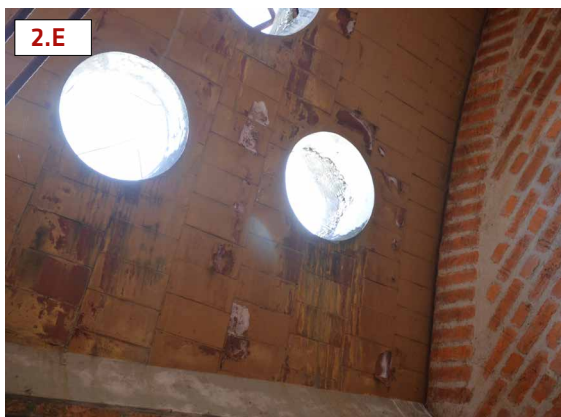
<b>UBICACIÓN</b>	BLOQUE	<b>2</b>	EXTERIOR/ <b>INTERIOR</b>
	PLANTA	<b>P1</b>	SUPERFICIE <b>2.D - 2.E</b>
<b>LESIÓN</b>

Las bóvedas de las salas 2.B, 2.D y 2.E no han sido objeto de ninguna restauración. Las bóvedas del intradós están pintadas. La pintura misma, especialmente en correspondencia con las claraboyas, se desprende y las rasillas resultan ligeramente erosionado. Al mismo tiempo, el hormigón armado de las claraboyas también está deteriorado debido al escurrimiento de agua, provocando en algunos casos la pérdida de la cubierta de hormigón y la oxidación de los refuerzos internos.

- Las partes del intradós no afectadas por las intervenciones, sin embargo, presentan problemas de pulverización y erosión de los ladrillos debido a los fenómenos de percolación en los lucernarios.
