## ¡Qué no baje el telón!

## Análisis de la inestabilidad

## Descripción y análisis del marco de fisuras

# Bloque 5

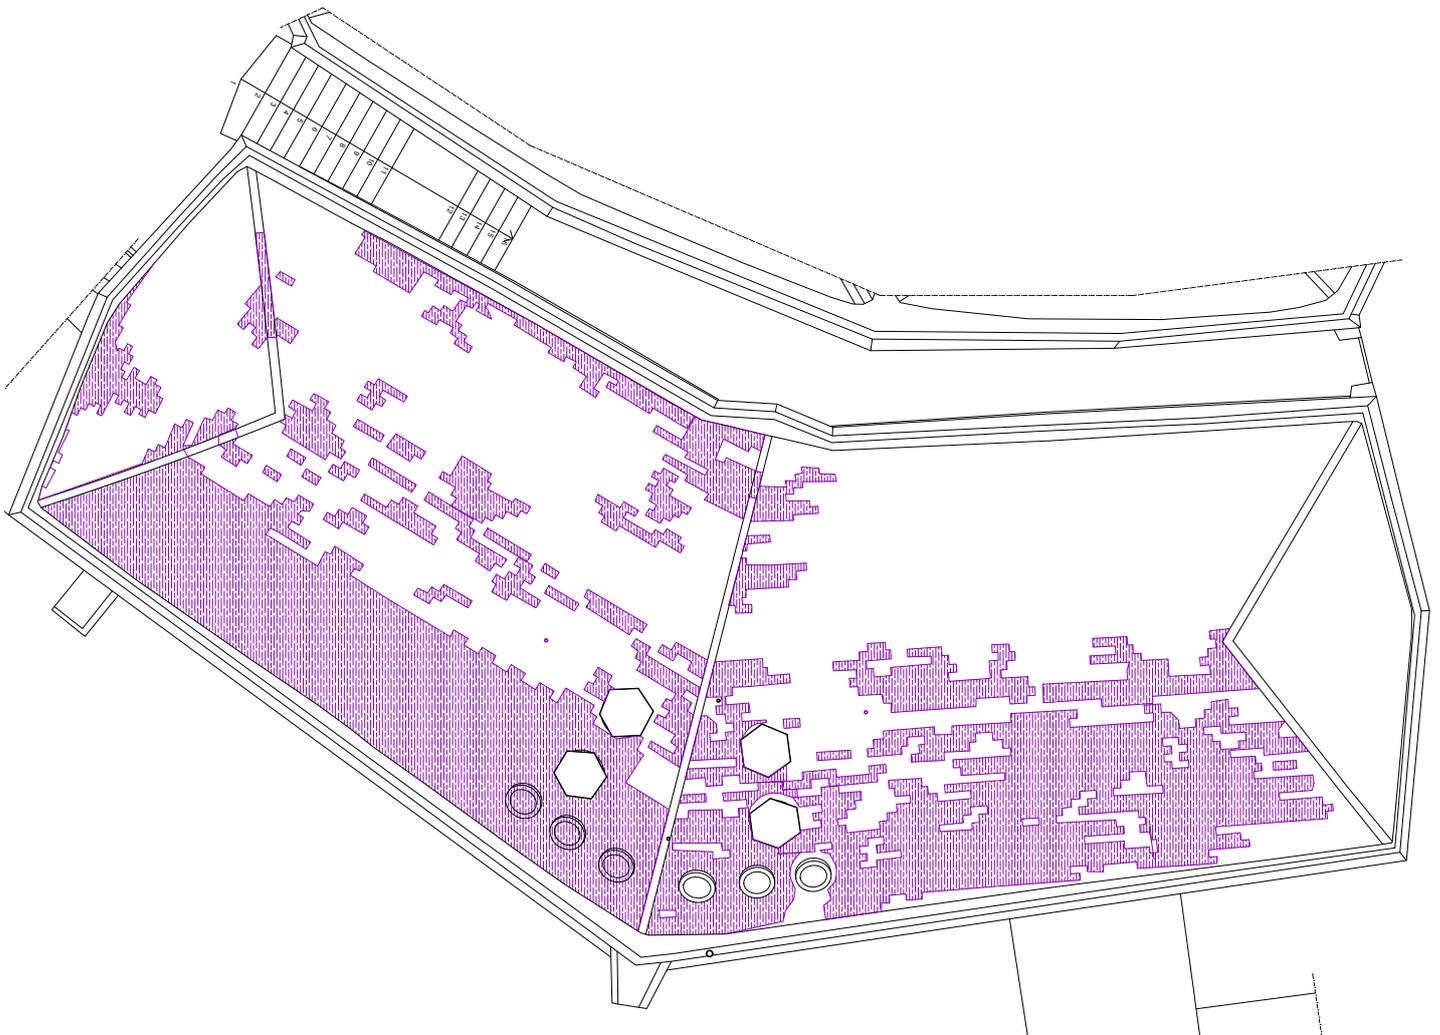
| SUPERFICIE | C | LESIONES | OTRO |

| SUPERFICIE | C | LESIONES | OTRO |
|--|---|---|---|
| 5.CA - Erosión profunda o desprendimiento de rasillas - <b>extensión alrededor de 50%</b> de la superficie | | | |

- Las bóvedas conservan su estado original. Más del 50% de las rasillas en el extradós, por lo que se puede deducir de los fotoplanos, están fuertemente erosionados y/o desprendidos. En el intradós hay lesiones generalizadas, tanto longitudinales, casi equidistantes de los arranques de las bóvedas, y transversal a la bóveda. En la parte extradós, la resolución de los fotoplanos y la imposibilidad de acceder para el levantamiento directo no permitió establecer si las lesiones del intradós son pasantes, así como lo documentan los análisis previos realizados por el ingeniero Quevedo Sotolongo, que las mismas puedan tener un vientre que apenas supera 1 cm.

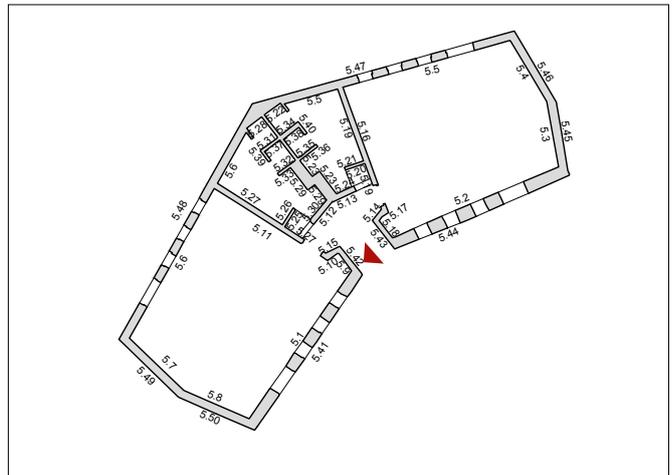
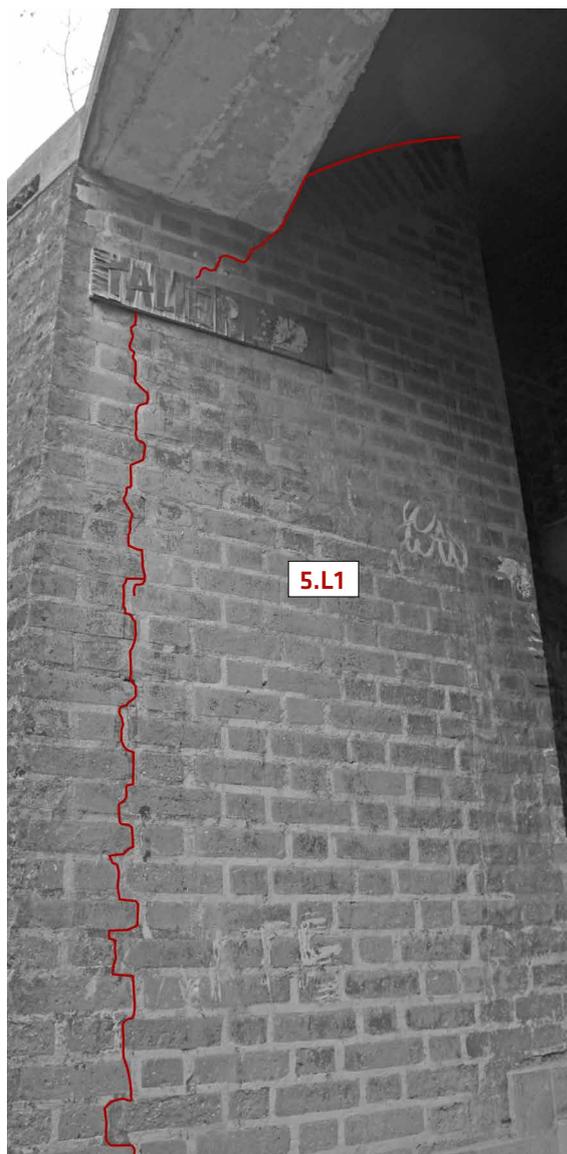
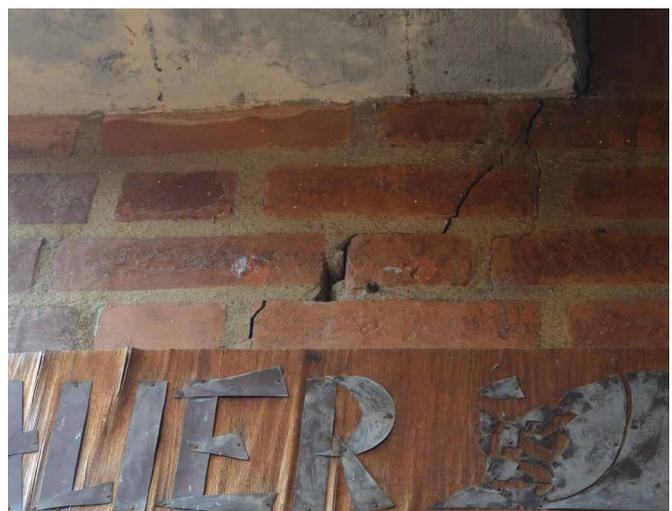
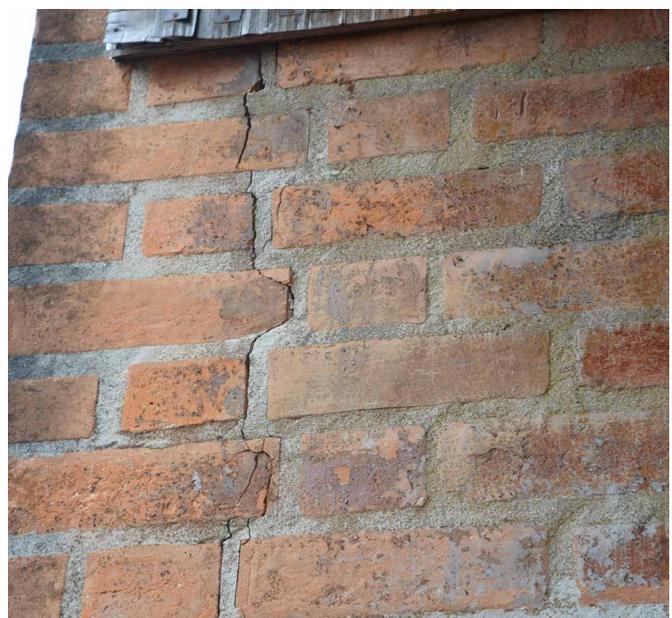
| <b>UBICACIÓN</b> | BLOQUE | <b>5</b> | <b>EXTERIOR/INTERIOR</b> |

PASANTE: N.D.  
 DESARROLLO: principalmente vertical  
 ANCHURA DEL VIENTRE (MM): 6-10  
 OTRO: Lesión probable continuación de la en el intradós de la bóveda 5.LC5

- En las paredes de la escalera que lleva al primer piso hay dos lesiones especulares (5.L1 - 5.L2), éstas se desarrollan principalmente en forma vertical y luego continúan siguiendo la curva de la bóveda y probablemente siguen en la misma (5.LC3.1 - 5.LC3.1). Las demás lesiones presentes, aunque en la mayoría de los casos no ha sido posible realizar un levantamiento directo, parecen tener una anchura de vientre que apenas supera los 3-10 mm.

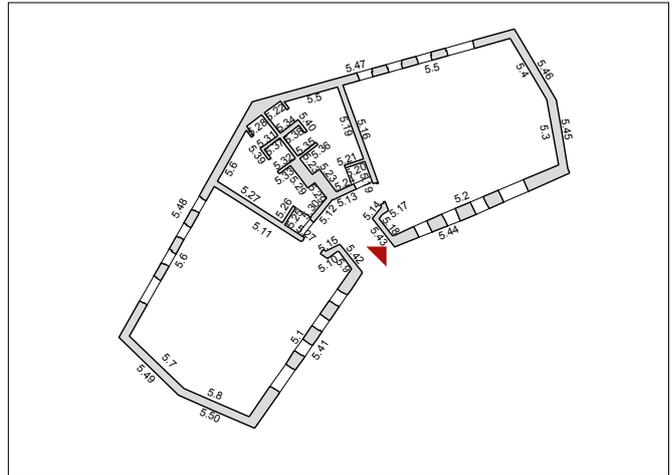
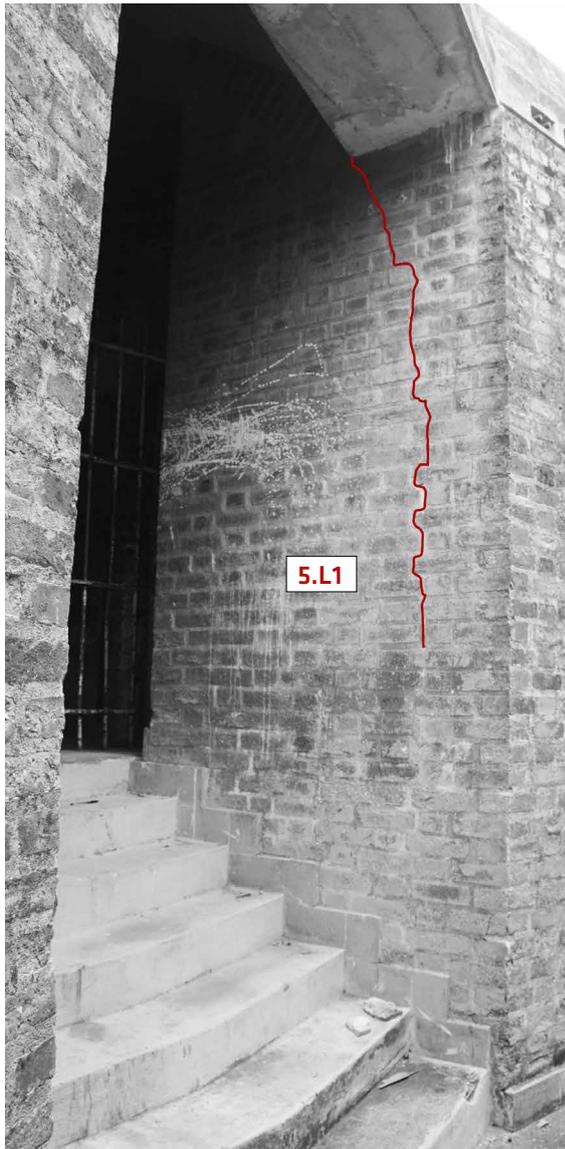
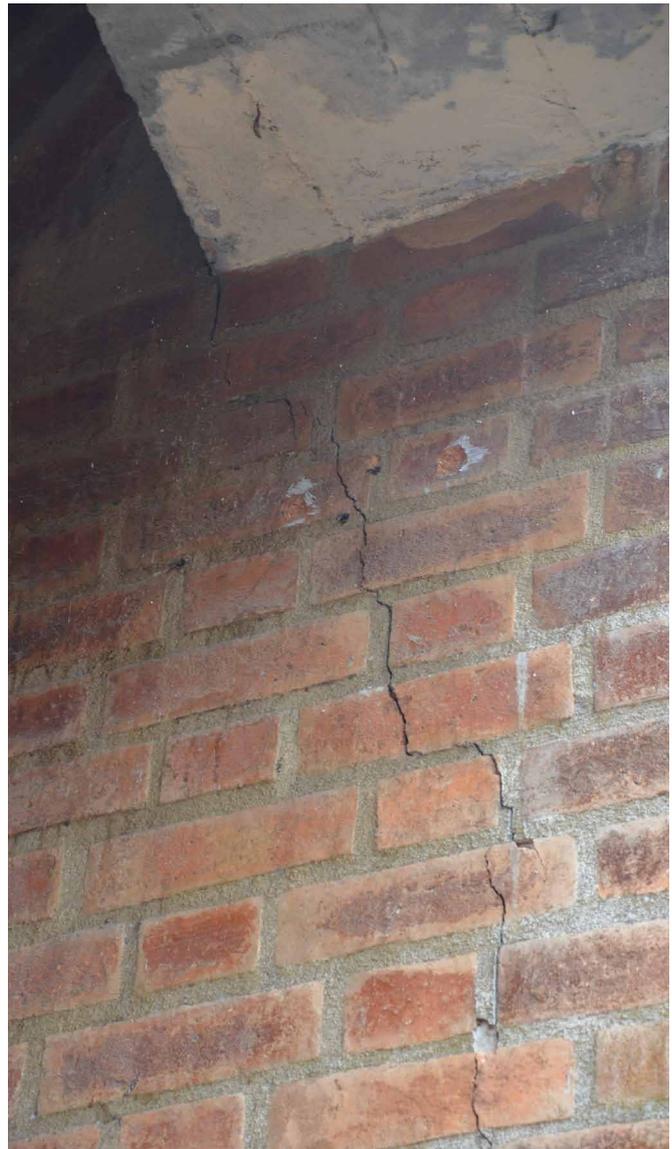
| | PLANTA | <b>PT</b> | <b>SUPERFICIE 5.43</b> |

ANCHURA DEL VIENTRE (MM): 6-10

OTRO:  
Lesión probable continuación de la en el intradós de la bóveda 5.LC3

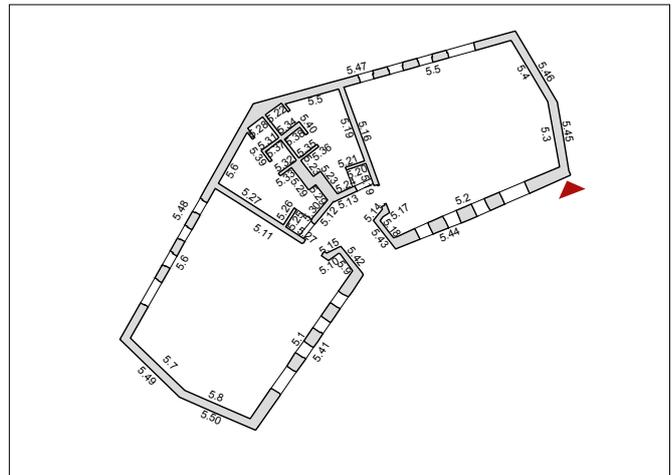
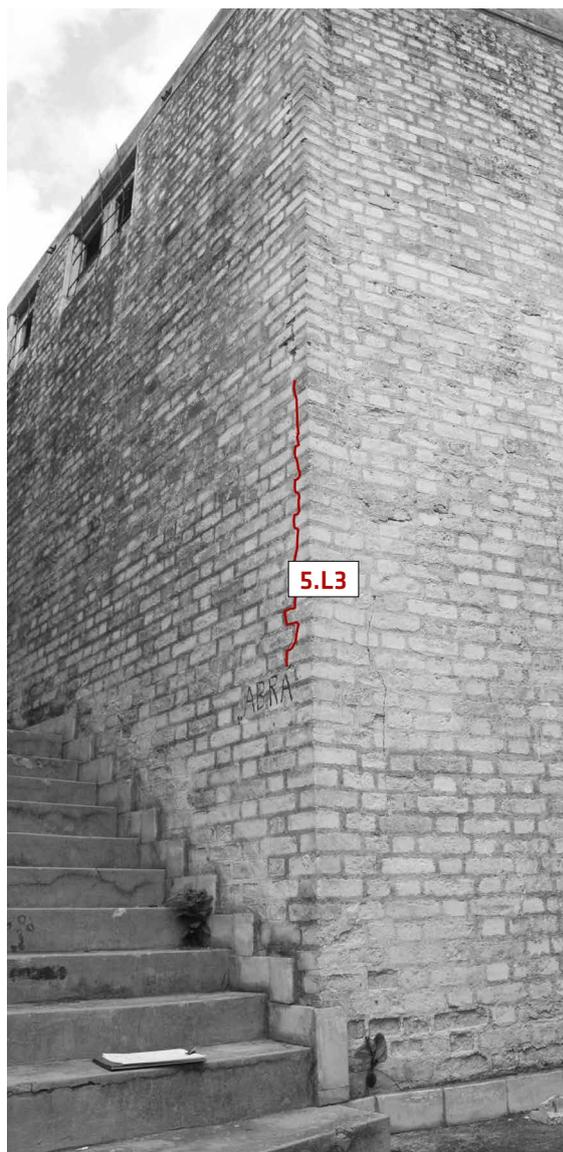
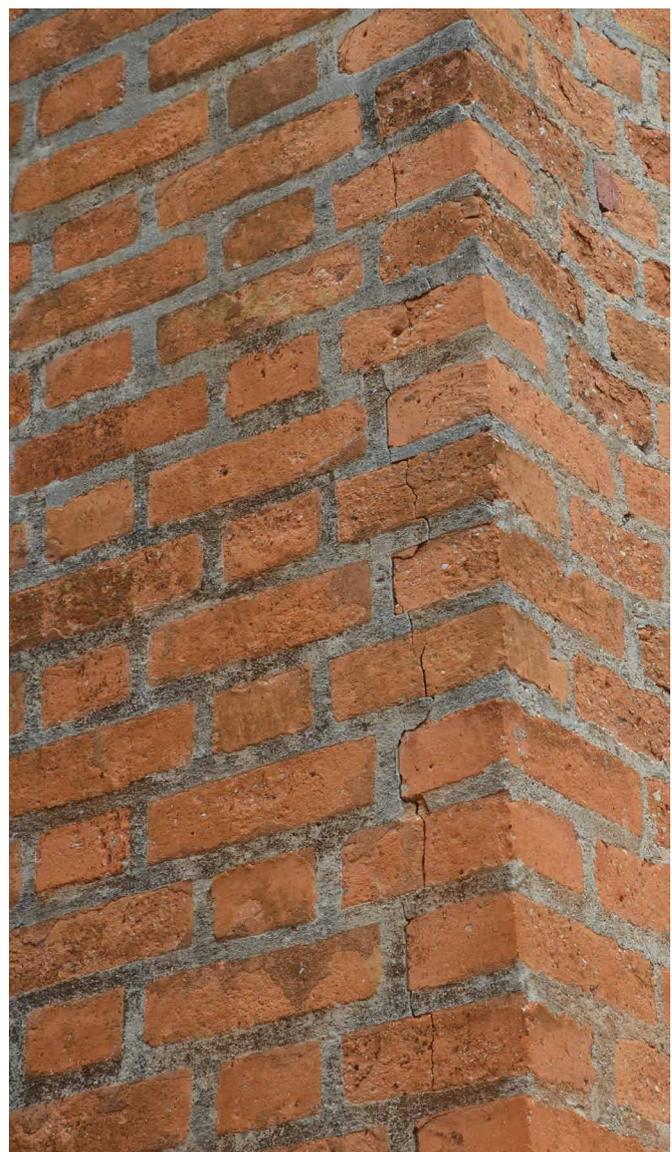
| | PLANTA | <b>PT</b> | <b>SUPERFICIE 5.44</b> |

PASANTE: N.D.  
 DESARROLLO: principalmente vertical  
 ANCHURA DEL VIENTRE (MM): 3-6  
 OTRO:

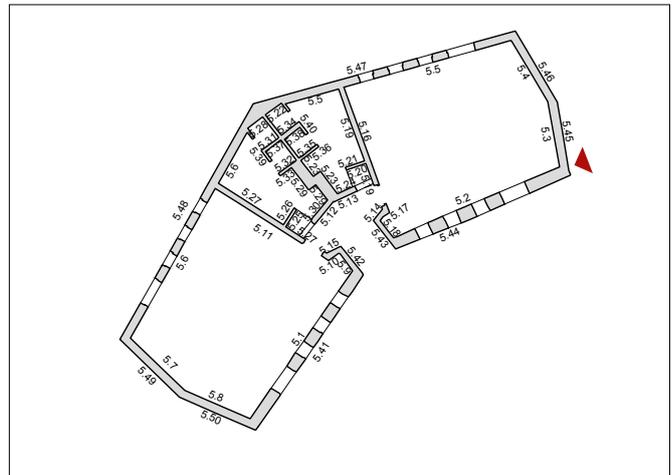
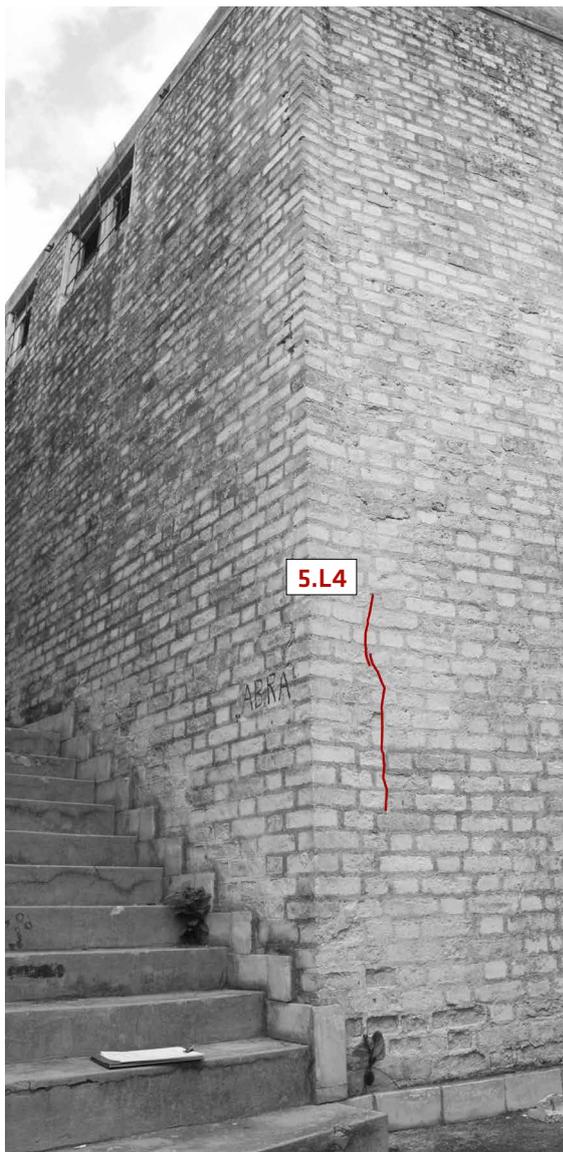
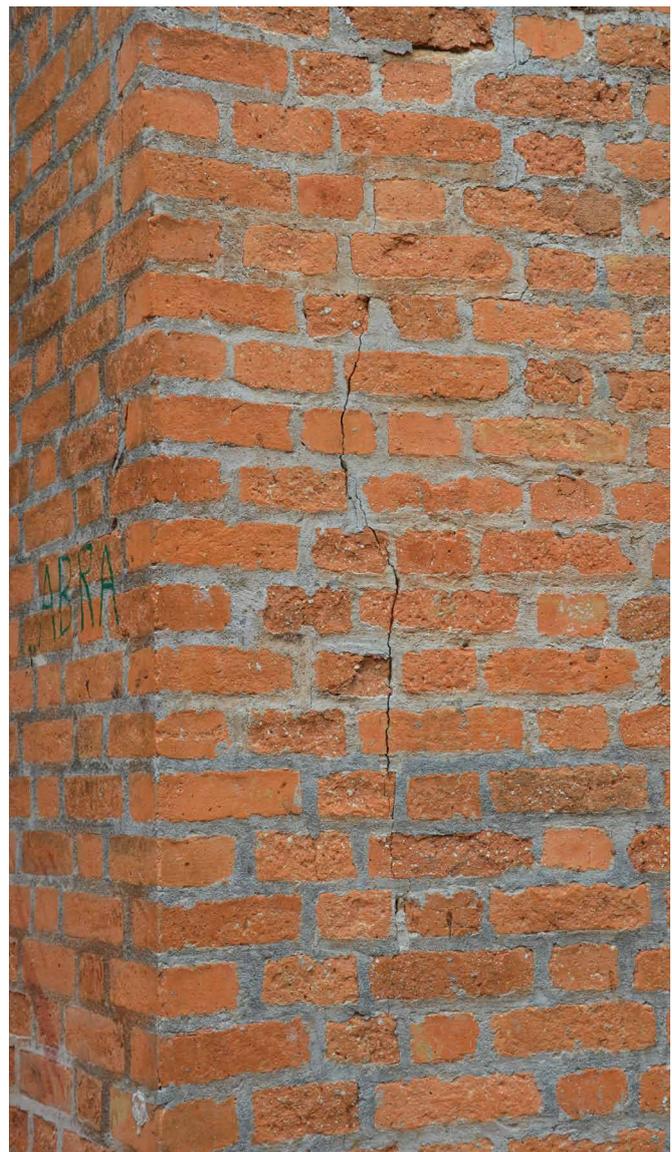
| | PLANTA | <b>PT</b> | <b>SUPERFICIE 5.45</b> |

PASANTE: N.D.  
 DESARROLLO: principalmente vertical  
 ANCHURA DEL VIENTRE (MM): 6-10  
 OTRO:

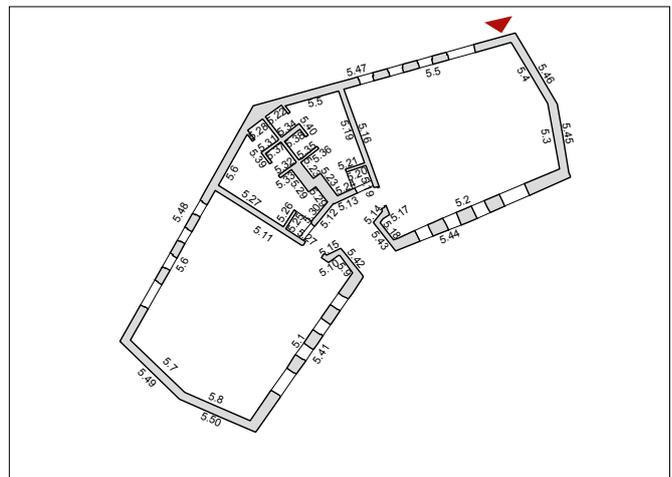
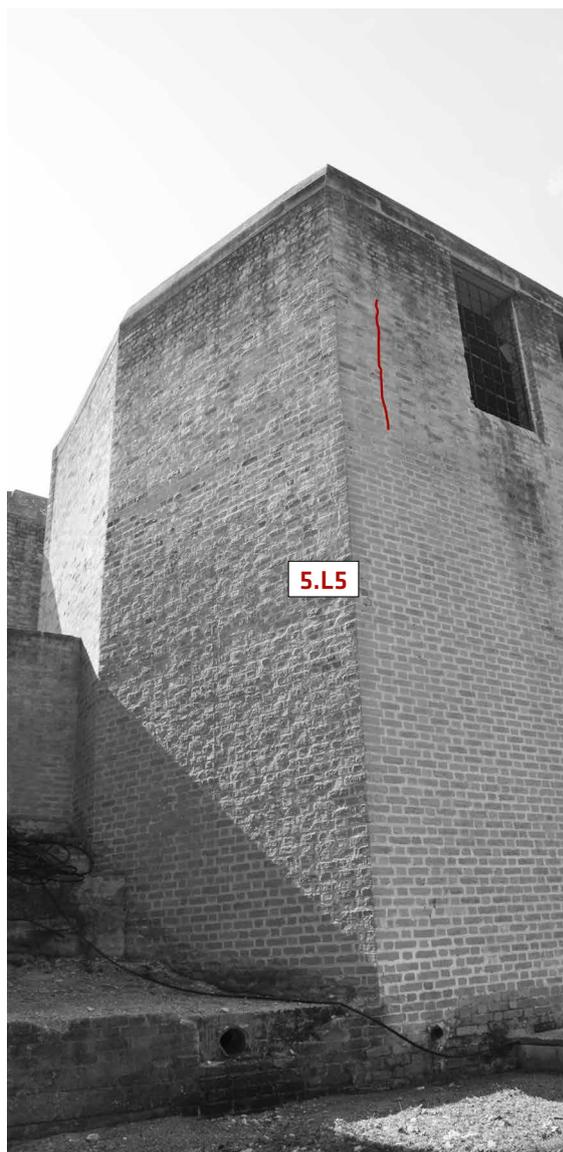
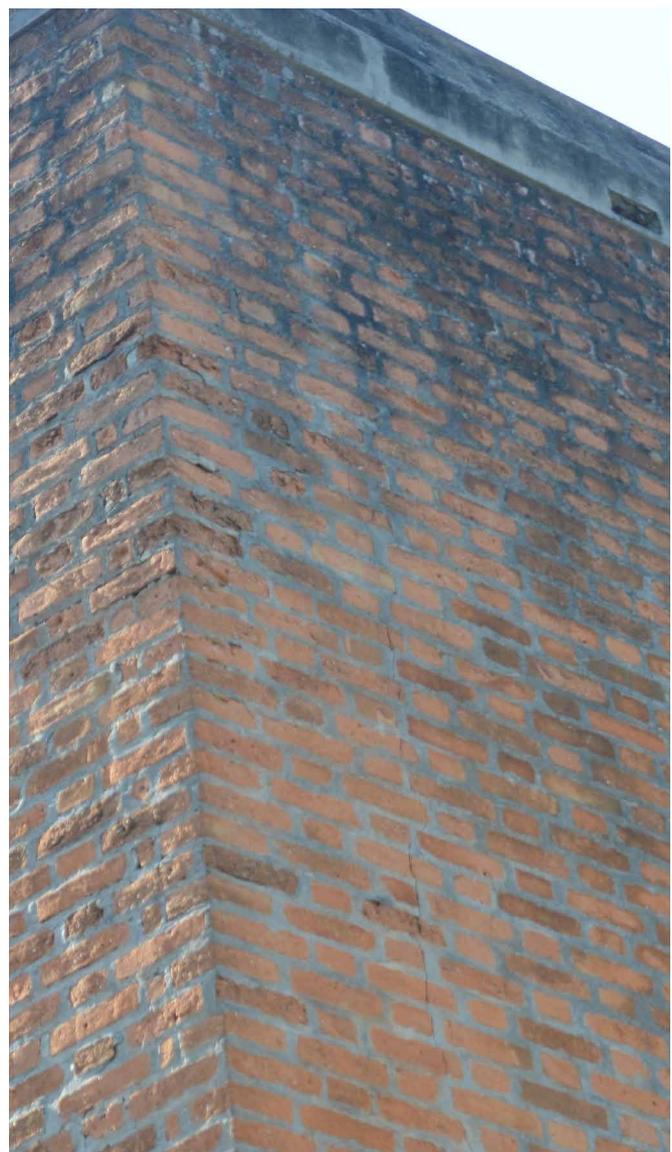
| | PLANTA | <b>PT</b> | SUPERFICIE <b>5.47</b> |

| ANCHURA DEL VIENTRE (MM): | N.D. |

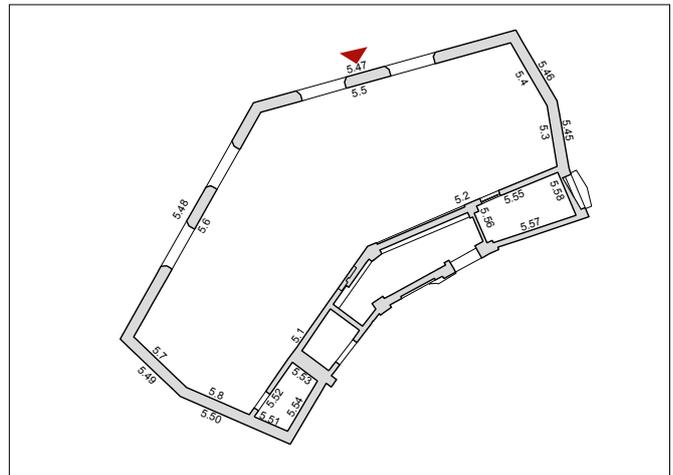
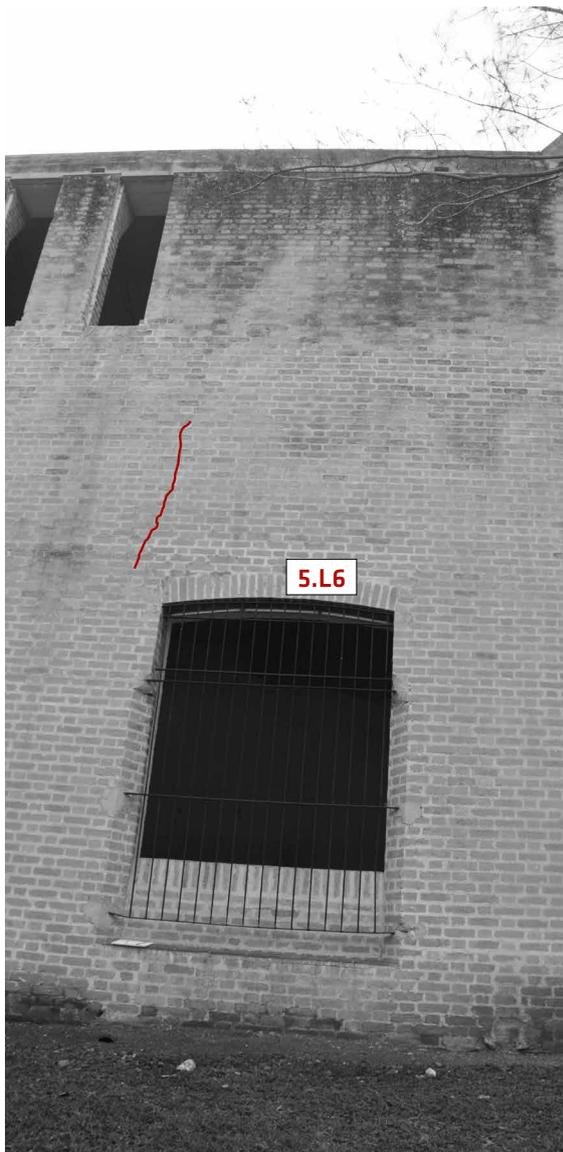
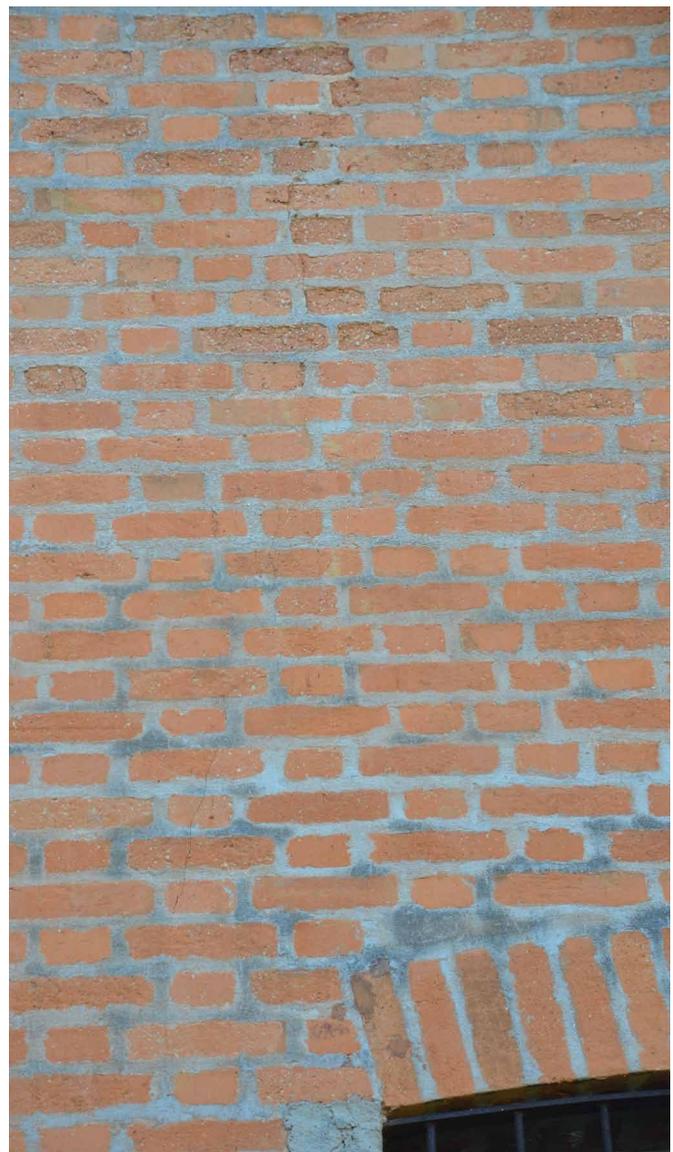
| | PLANTA | <b>PT</b> | SUPERFICIE <b>5.47</b> |

ANCHURA DEL VIENTRE (MM): N.D.

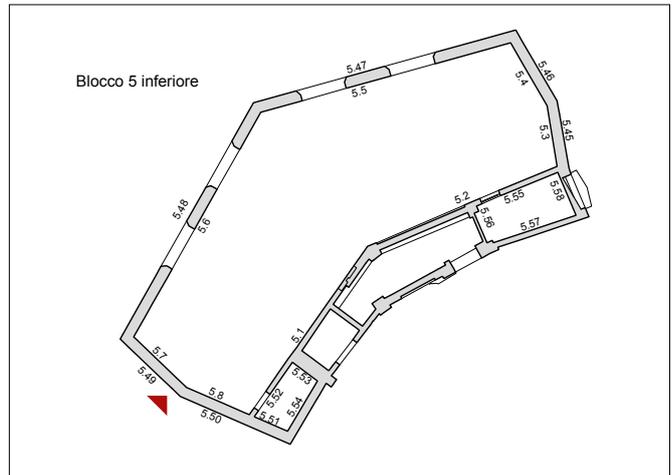
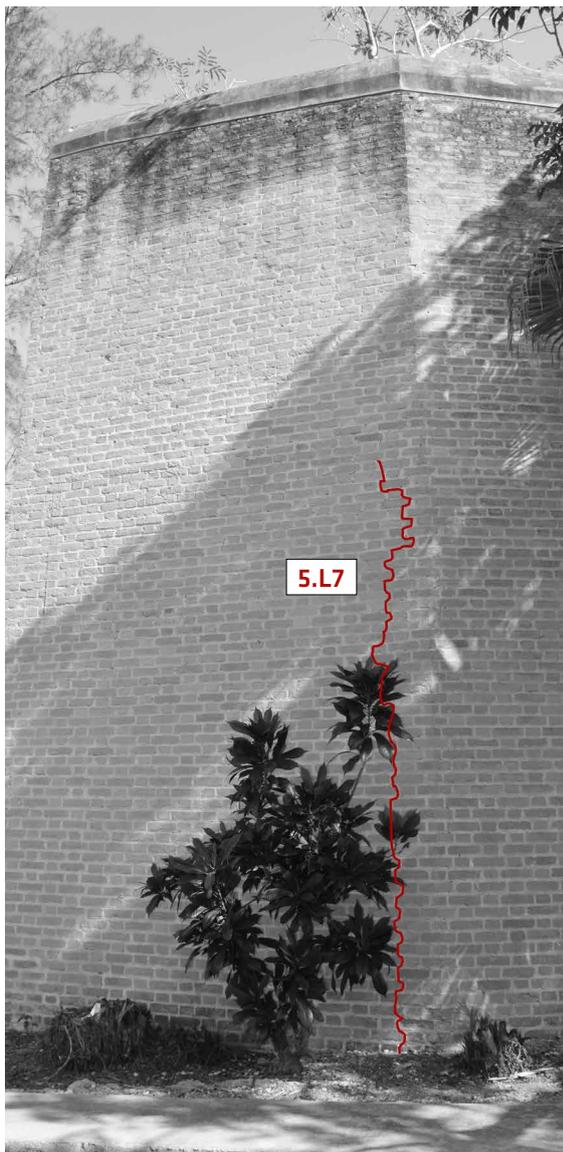
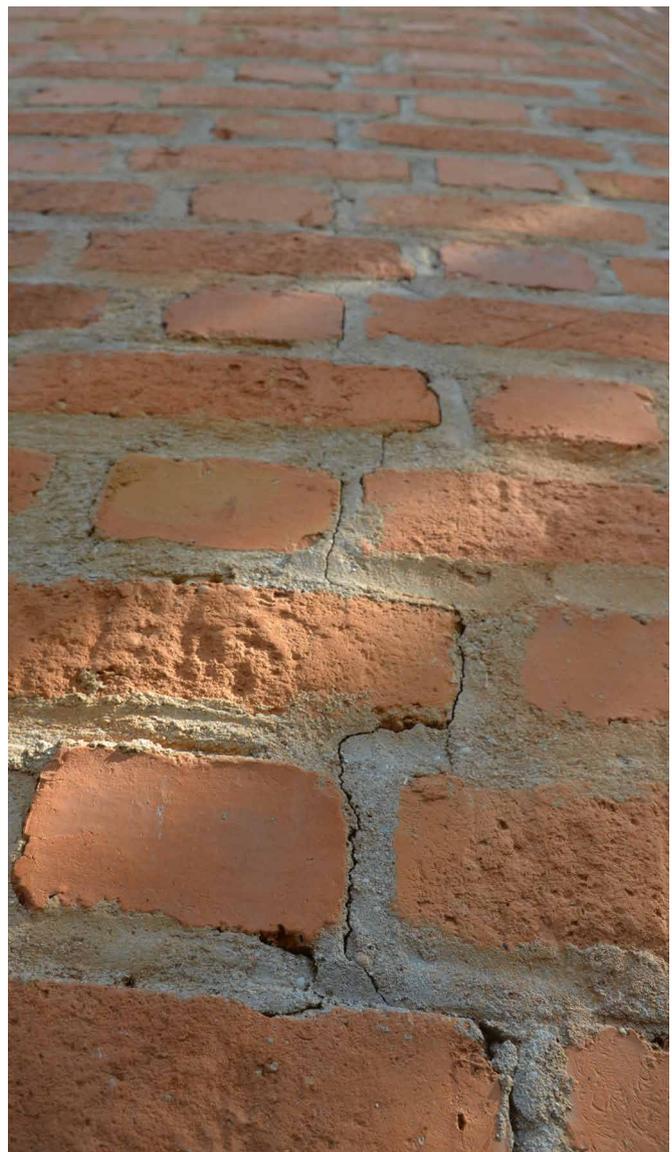
| | PLANTA | <b>PT</b> | <b>SUPERFICIE</b> <b>5.49</b> |

| ANCHURA DEL VIENTRE (MM): | 3-6 |

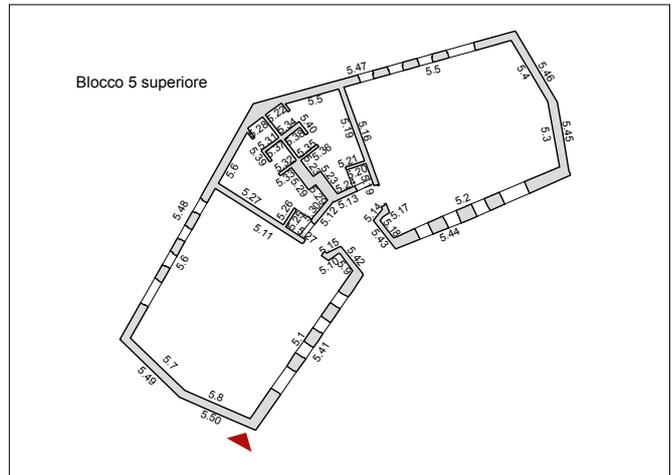
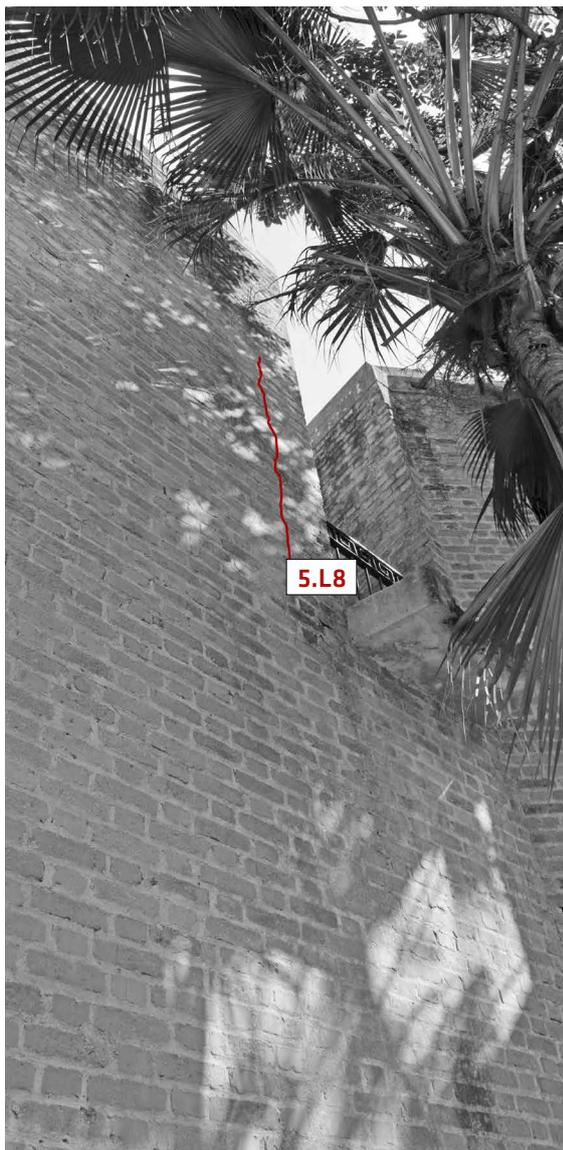
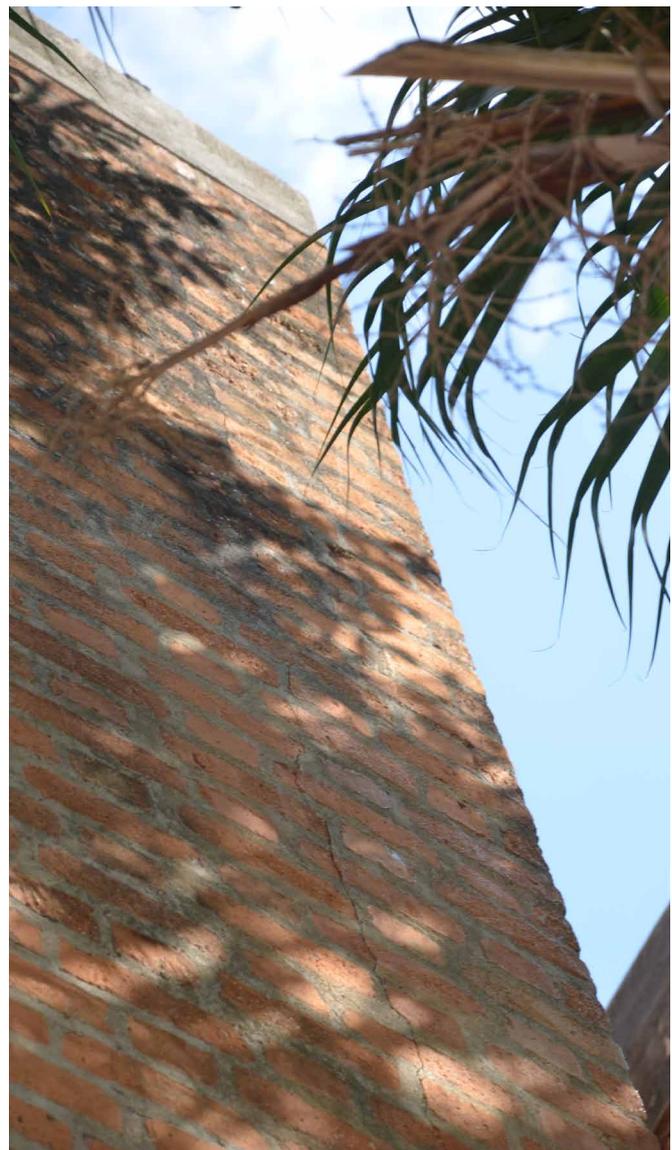
| | PLANTA | <b>P1</b> | SUPERFICIE <b>5.60</b> |

PASANTE: NO  
 DESARROLLO: principalmente vertical  
 ANCHURA DEL VIENTRE (MM): N.D.  
 OTRO:

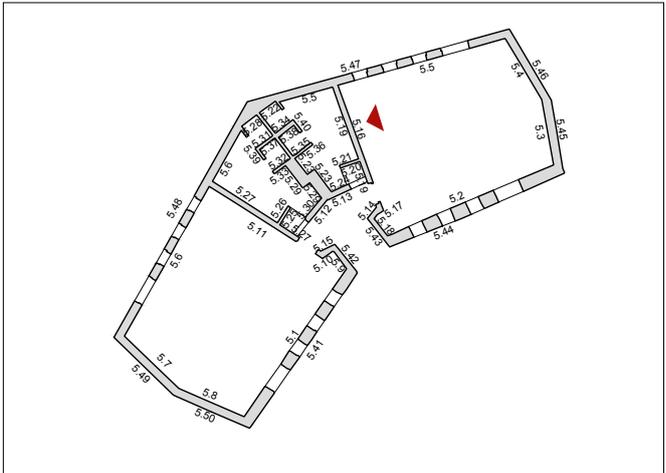
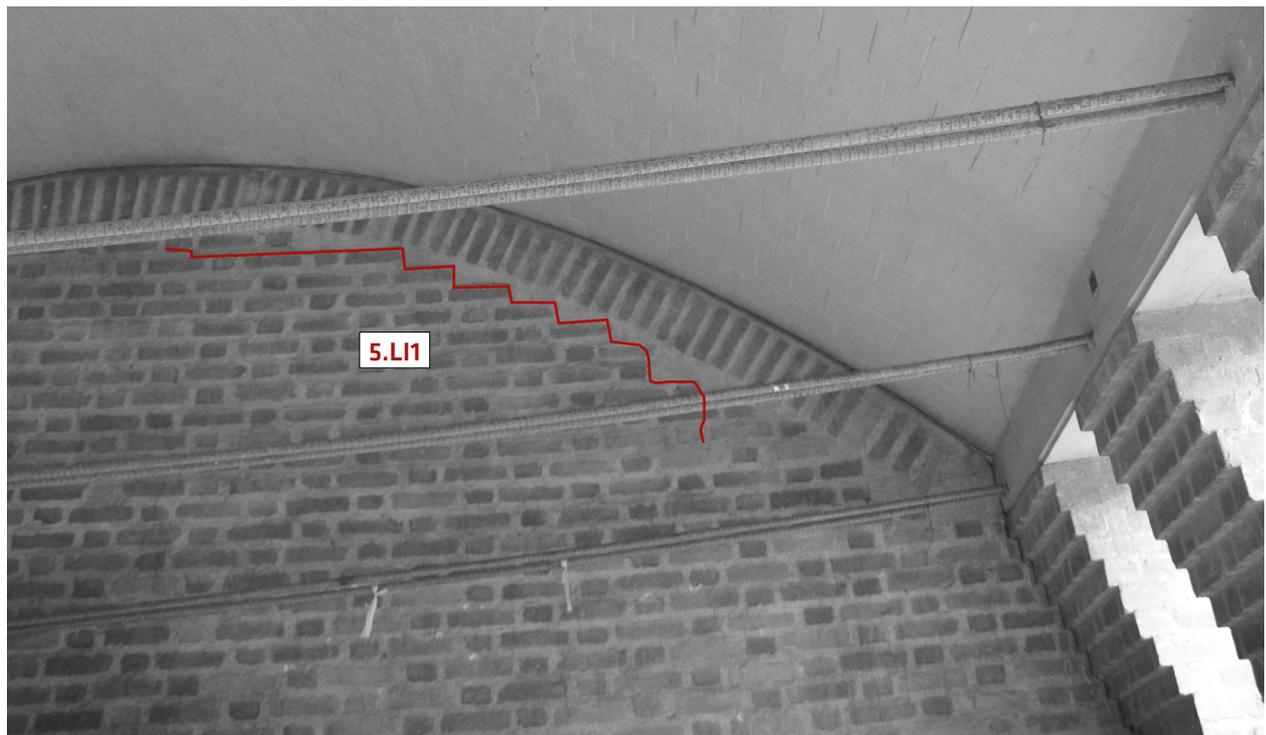
| | PLANTA | <b>P1</b> | SUPERFICIE <b>5.16</b> |

ANCHURA DEL VIENTRE (MM): 6-10

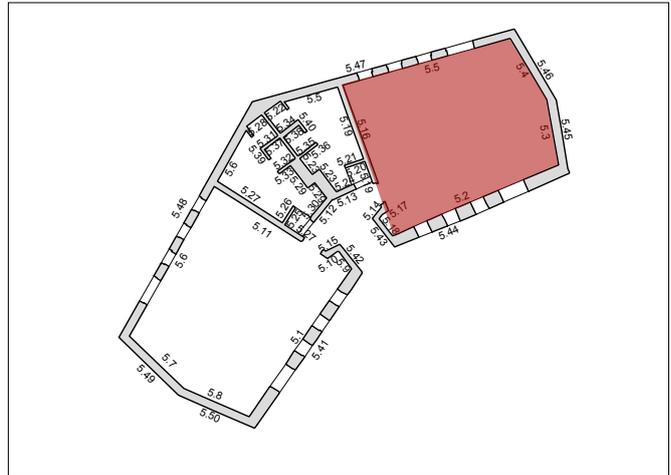
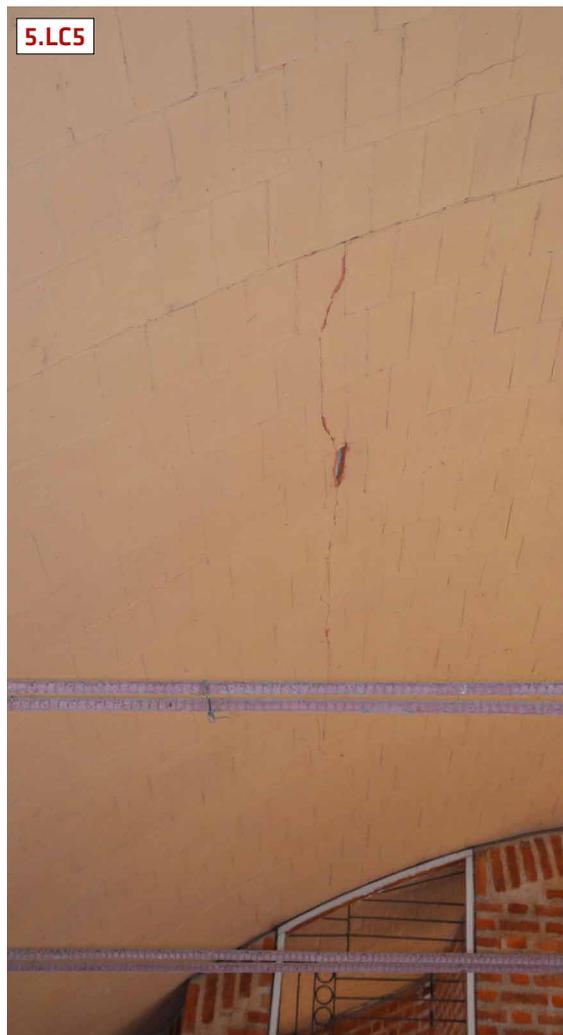
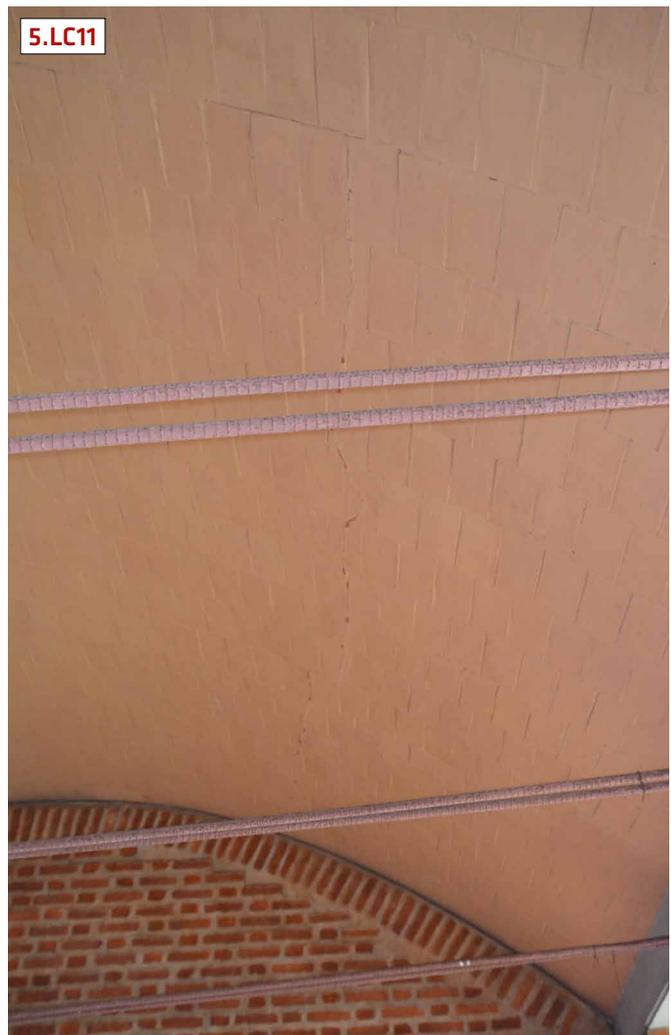
| | PLANTA | <b>P1</b> | SUPERFICIE <b>5.E</b> |

Las bóvedas de estas salas no parecen haber sido restauradas, en el intradós están pintadas. Existen numerosas lesiones tanto longitudinales como transversal a la bóveda.

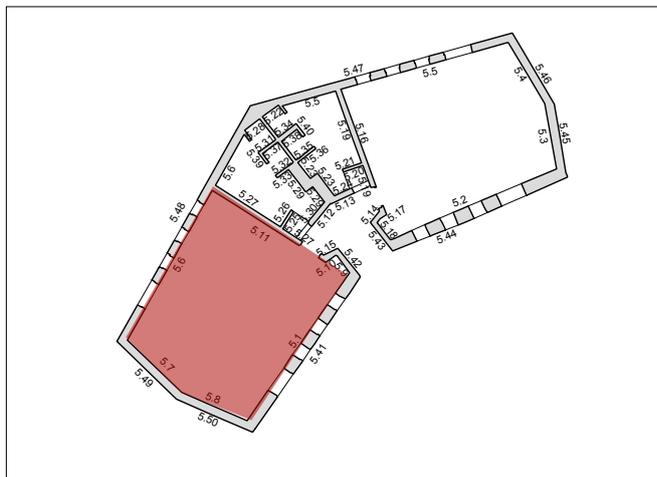
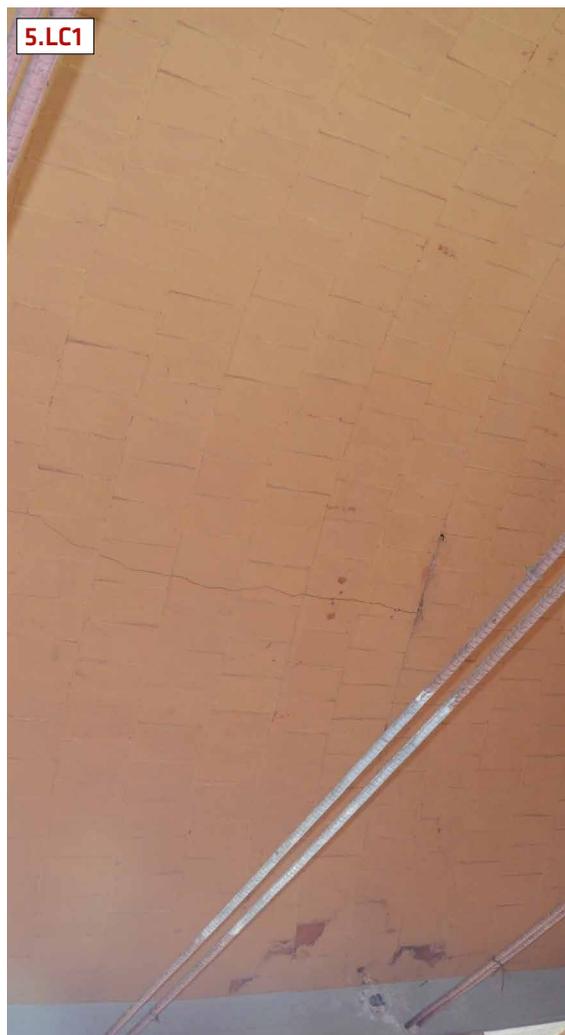
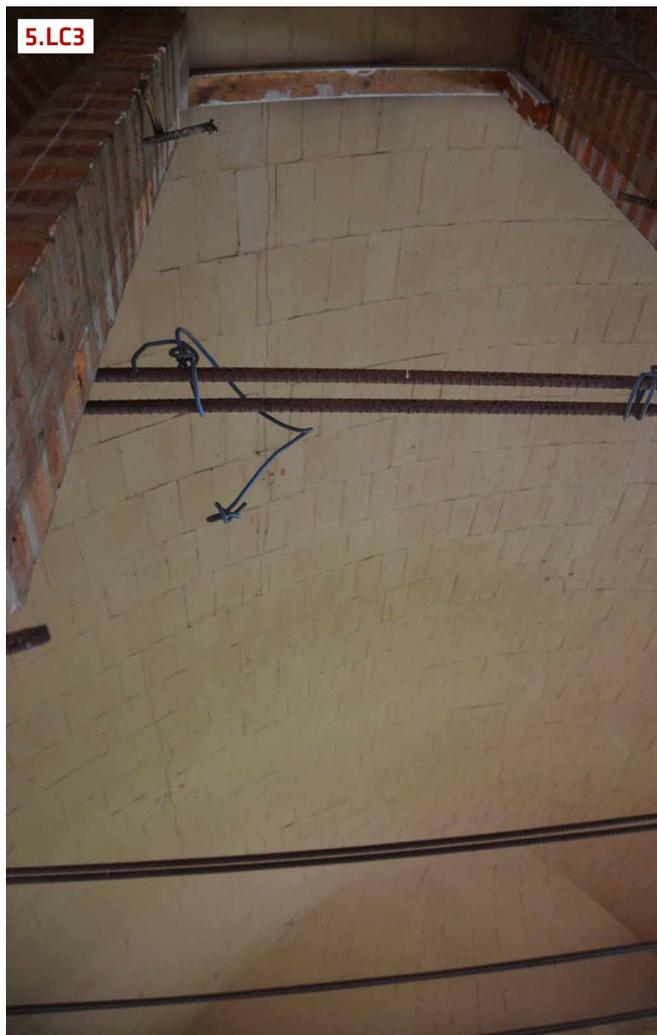
| | PLANTA | <b>P1</b> | SUPERFICIE <b>5.F</b> |

Las bóvedas de estas salas no parecen haber sido restauradas, en el intradós están pintadas. Existen numerosas lesiones tanto longitudinales como transversal a la bóveda.

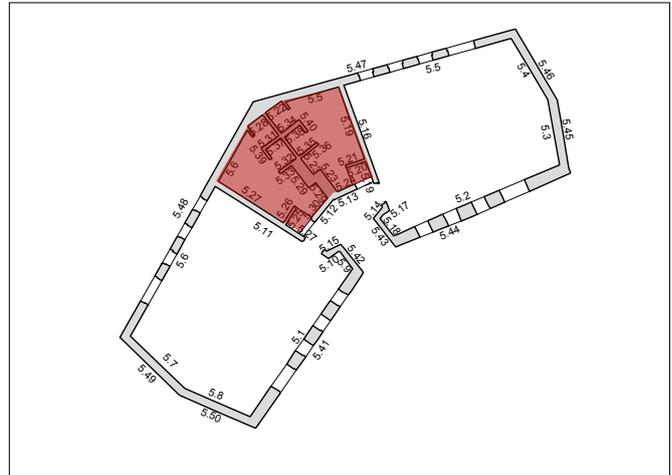
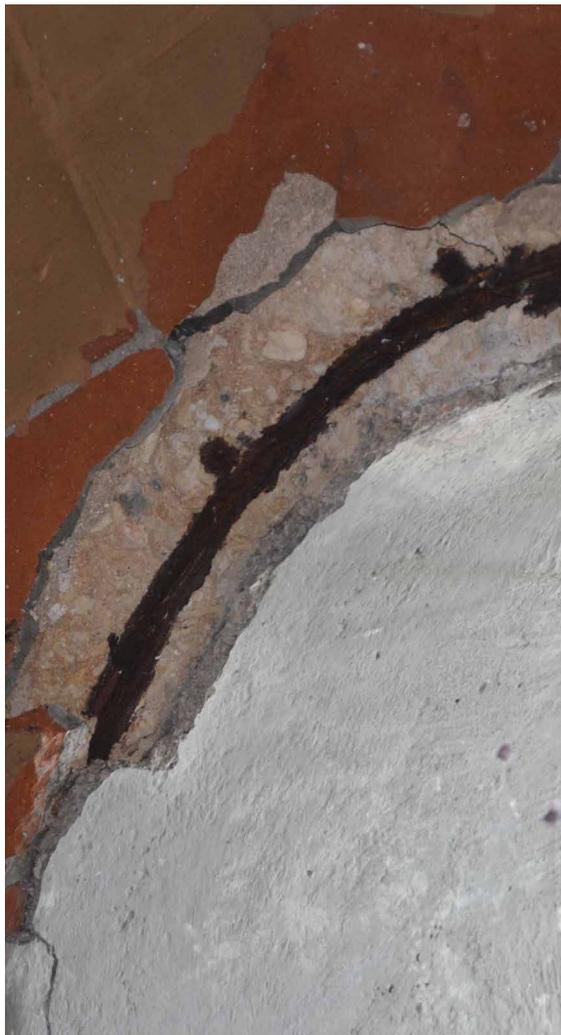
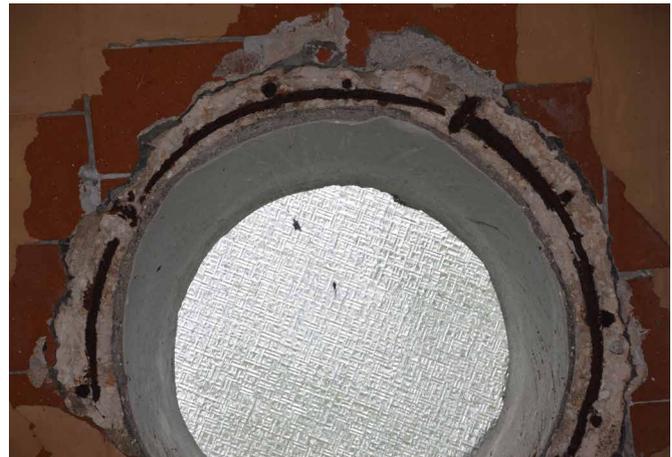
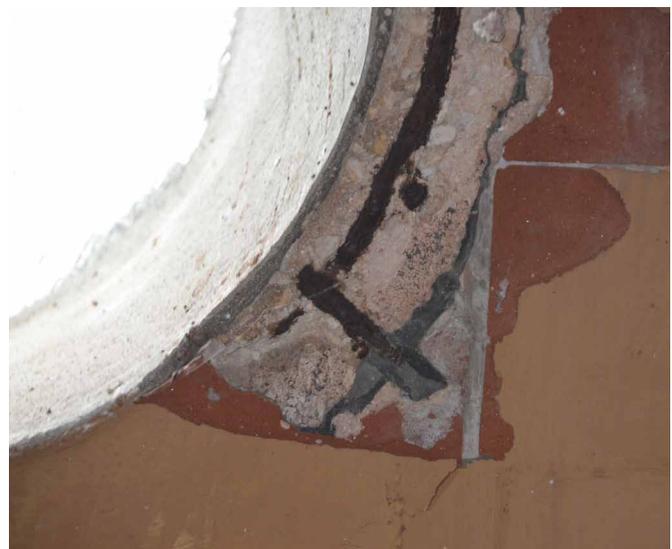
| | PLANTA | <b>P1</b> | SUPERFICIE <b>5.G-H</b> |

Falta debida a la pérdida del recubrimiento de cemento y a la oxidación de los refuerzos internos en las partes de hormigón armado presente en los tragaluces.
