## ¡Qué no baje el telón!

## Análisis de la inestabilidad

## Descripción y análisis del marco de fisuras

# Bloque 8

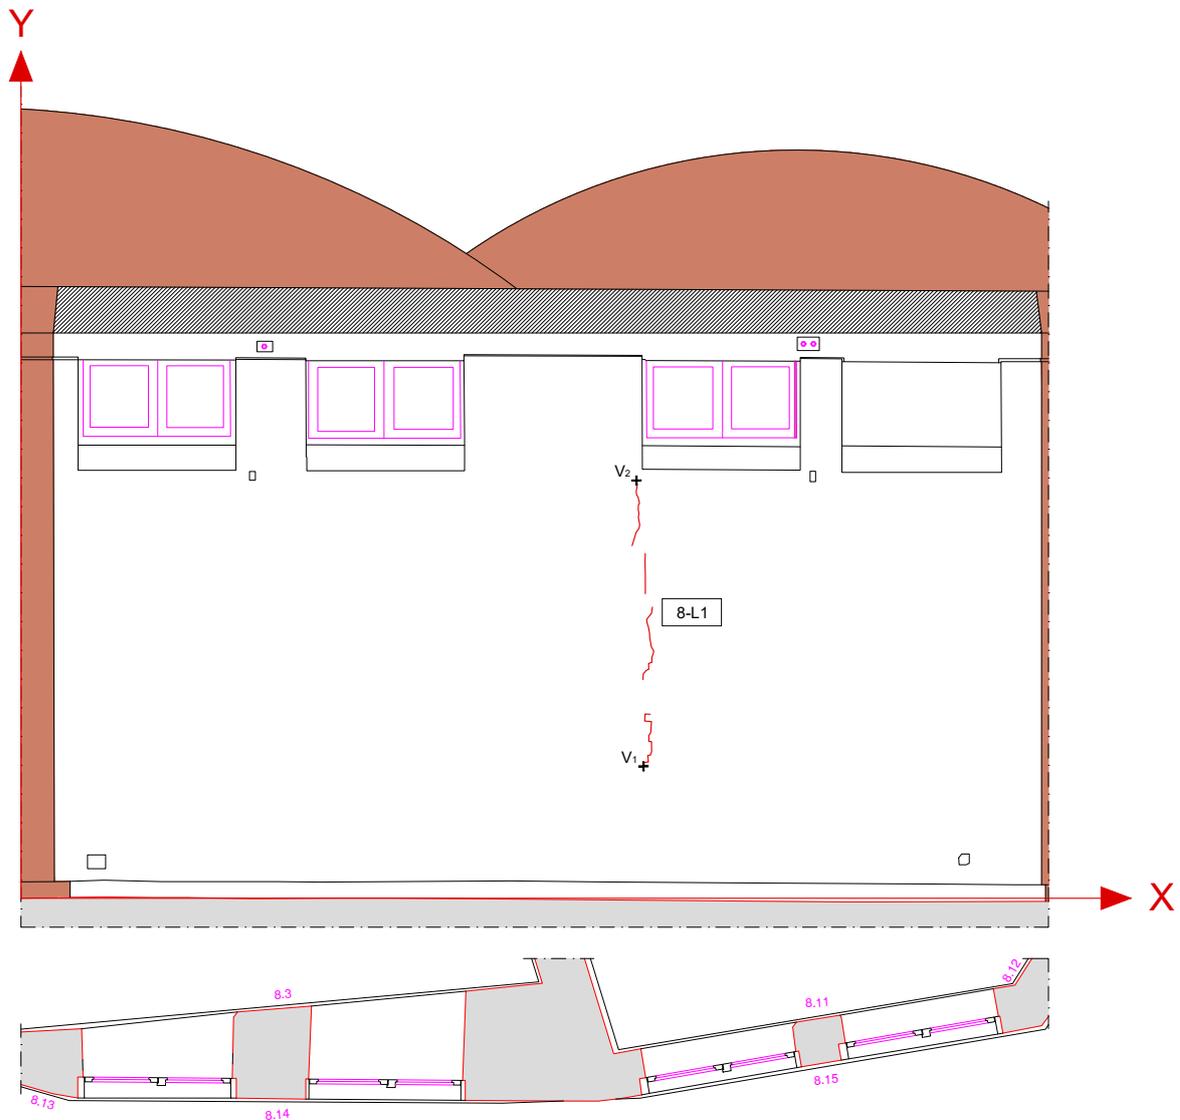
SUPERFICIE		8.15		LESIONES			8.L1			OTRO							
NÚMERO LESIÓN	LUGAR	POSICIÓN (m)		LONGITUD (m)	ANCHO (mm)	PROFUNDIDAD			COMPLANARIDAD		TIPOLOGÍA			DIRECCIÓN			
		X	Y		G	P	P/S	N.R.	C	N.C.	V	Λ	//	f	→	↑	↖
8.L1	V1	2.83	0.52	2.52	3-6	√				√	√				√		
	V2	2.78	1.50

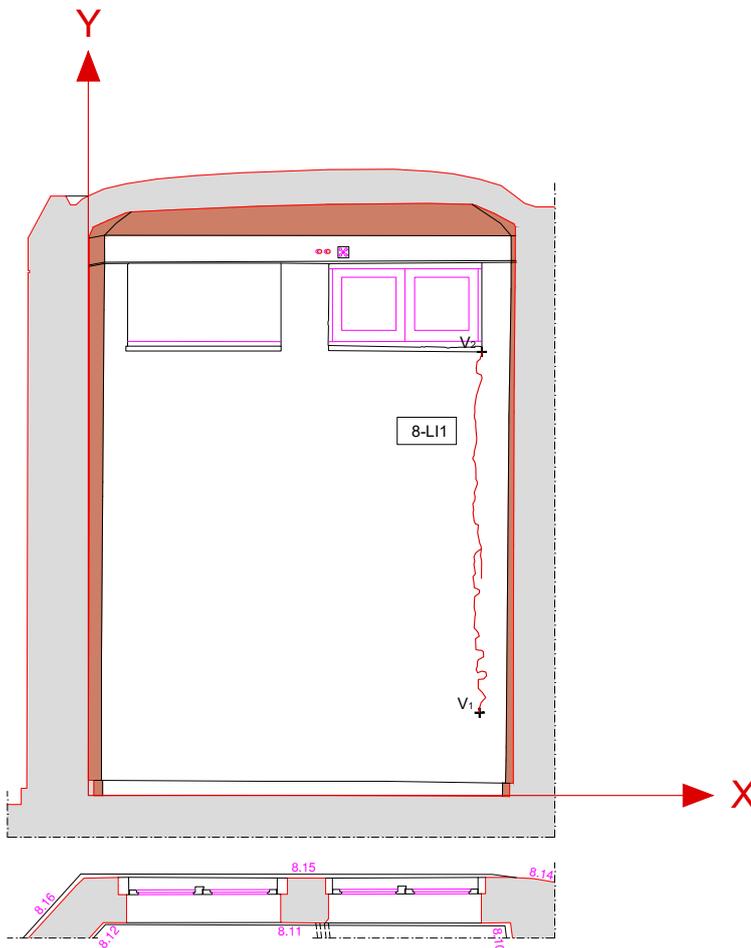
SUPERFICIE		8.11		LESIONES			8.L11			OTRO									
NÚMERO LESIÓN	LUGAR	POSICIÓN (m)		LONGITUD (m)	ANCHO (mm)			PROFUNDIDAD		COMPLANARIDAD		TIPOLOGÍA			DIRECCIÓN				
		X	Y		G	P	P/S	N.R.	C	N.C.	V	Λ	//	f	→	↑	↖		
8.L11	V1	2.41	2.46	3.69	0-3			√			√		√				√		
	V2	2.44	3.05

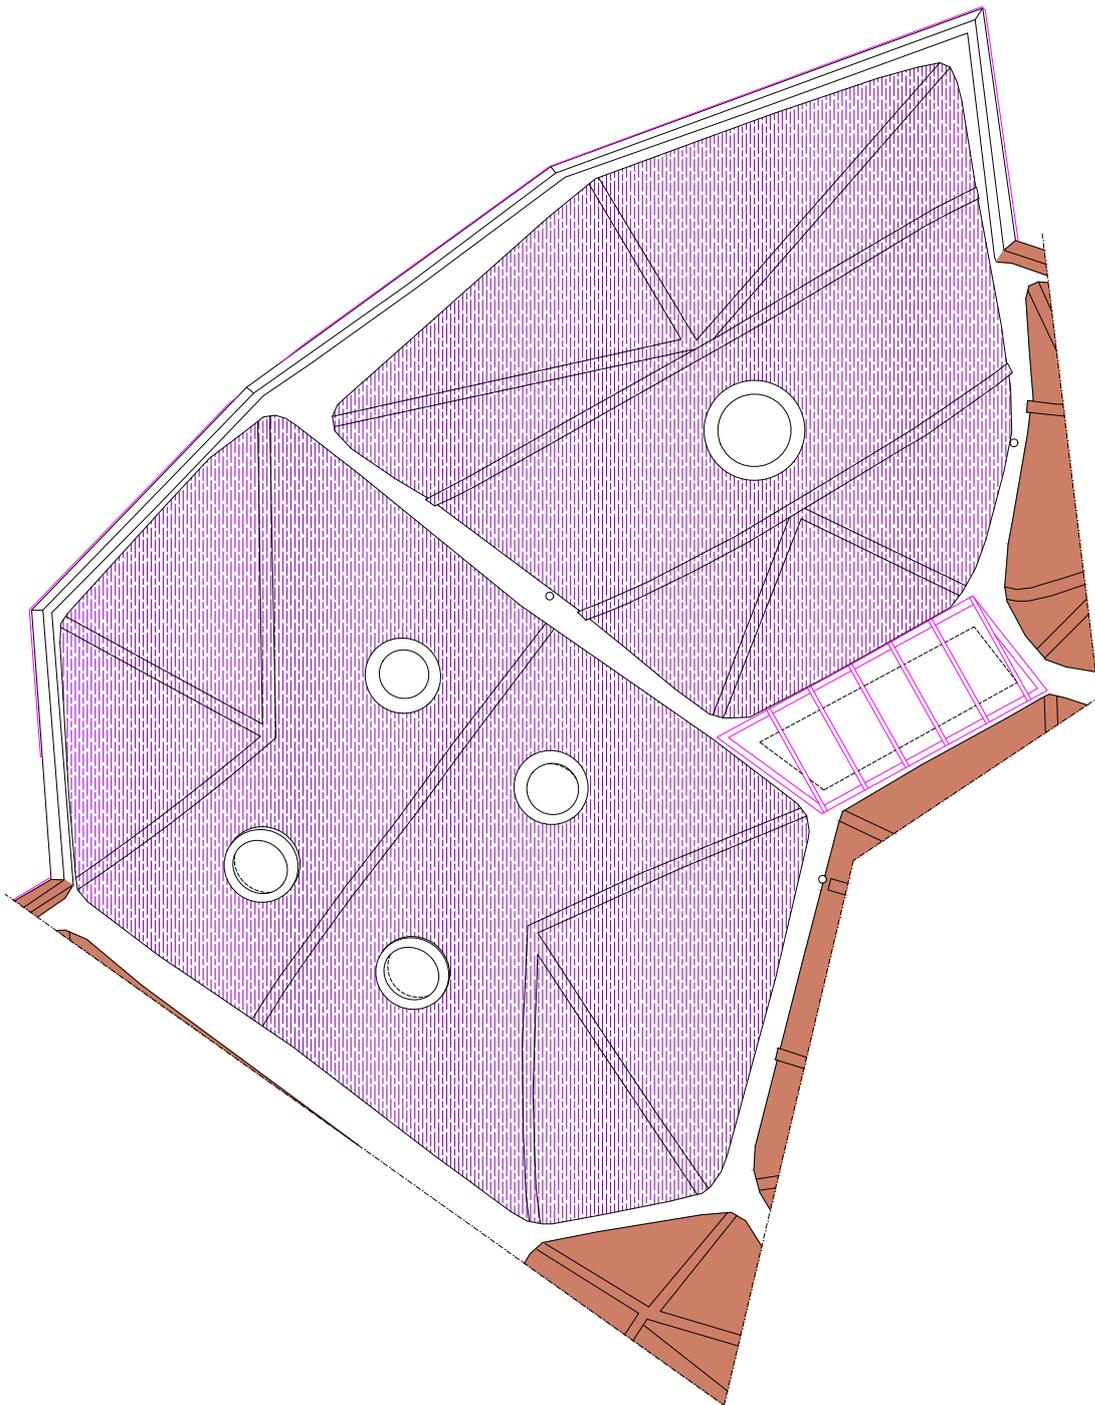
SUPERFICIE	8.C	LESIONES	OTRO
Erosión profunda o desprendimiento de rasillas - <b>extensión = 100%</b> de la superficie

- Las bóvedas parecen conservar su estado original. Más del 100% de la superficie en el extradós está fuertemente erosionada y/o con rasillas desprendidas. En la parte del intradós hay lesiones difusas que se concentran en correspondencia de los puntos de intersección entre las bóvedas. En la parte extradós, la resolución de los fotoplanos, así como la imposibilidad de acceso para el levantamiento directo no permitió establecer si las lesiones detectadas en el intradós son pasantes, como lo documentan los análisis previos realizados por el ingeniero Quevedo Sotolongo. En todo caso, a un análisis visual y visionando los fotoplanos se considera que el tamaño del vientre de las lesiones no supere 1 cm.

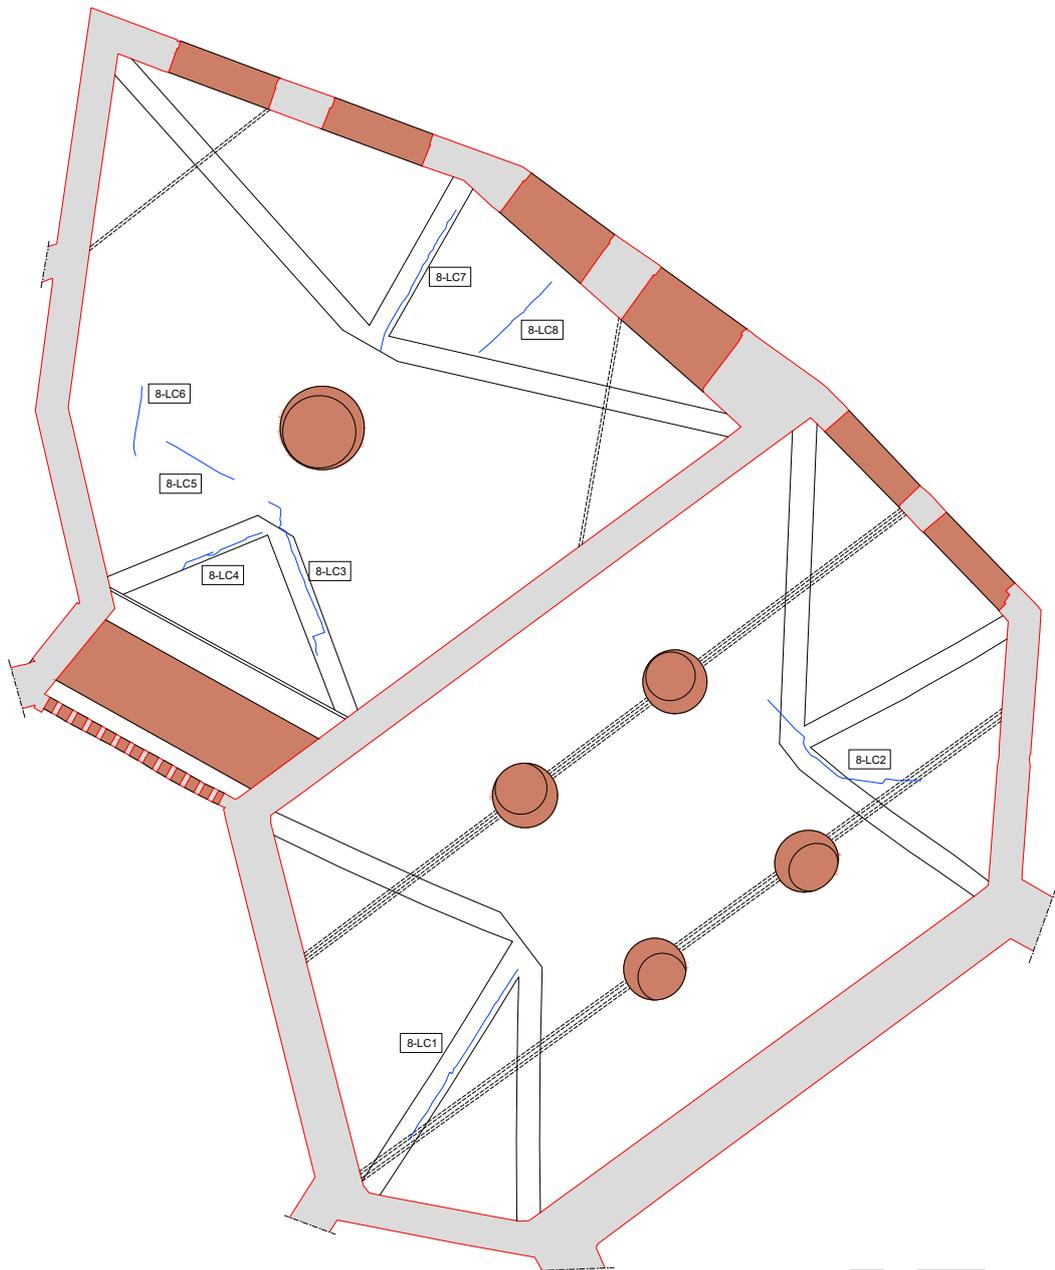
SUPERFICIE		LESIONES				OTRO											
NÚMERO LESIÓN	LUGAR	POSICIÓN (m)		LONGITUD (m)	ANCHO (mm)	PROFUNDIDAD			COMPLANARIDAD		TIPOLOGÍA			DIRECCIÓN			
		X	Y		G	P	P/S	N.R.	C	N.C.	V	Λ	//	f	→	↑	↖
8.LC1	-	-	-	2.60	N.D.			√									
8.LC2	-	-	-	2.42	N.D.			√									
8.LC3	-	-	-	2.30	N.D.			√									
8.LC4	-	-	-	1.12	N.D.			√									
8.LC5	-	-	-	0.97	N.D.			√									
8.LC6	-	-	-	0.88	N.D.			√									
8.LC7	-	-	-	2.05	N.D.			√									
8.LC8	-	-	-	1.27	N.D.			√

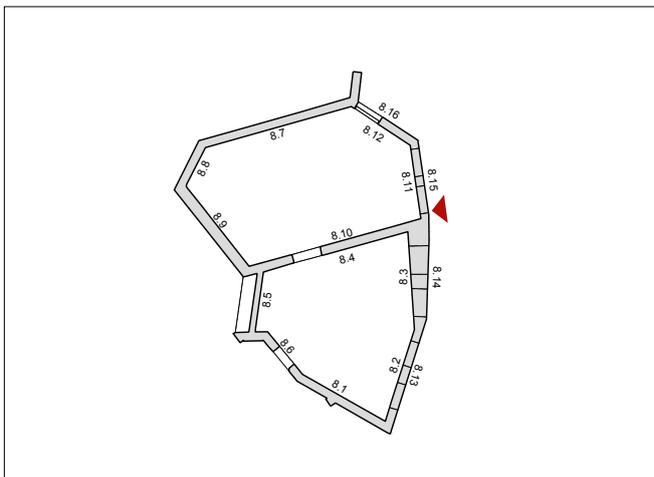
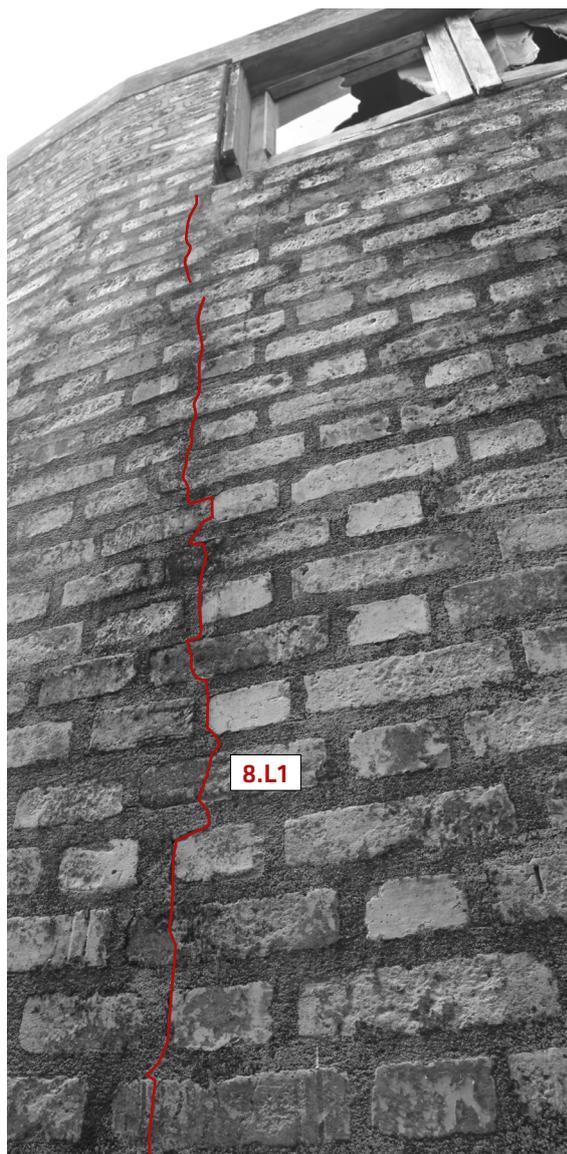
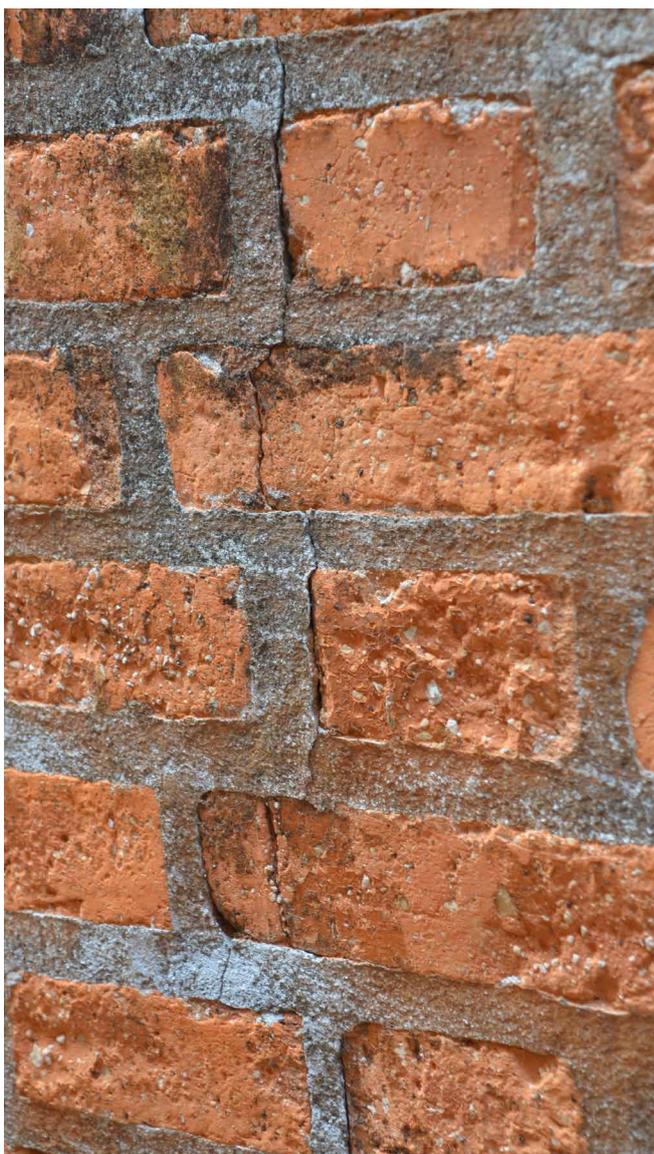
<b>UBICACIÓN</b>	BLOQUE	<b>8</b>	<b>EXTERIOR/INTERIOR</b>
	PLANTA	<b>PT</b>	SUPERFICIE <b>8.15</b>
<b>LESIÓN</b>			<b>8.L1</b>

PASANTE: SI

DESARROLLO: principalmente vertical

ANCHURA DEL VIENTRE (MM): N.D.
