## ¡Qué no baje el telón!

## Análisis de la inestabilidad

### Anexo n.4

## Descripción y análisis del marco de fisuras

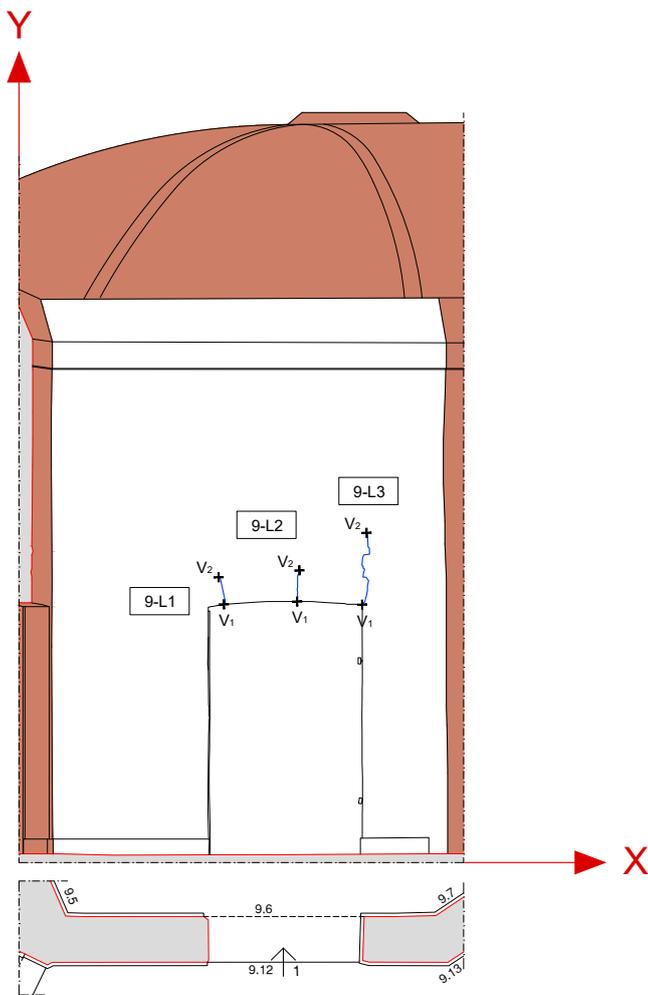
SUPERFICIE		9.12		LESIONES			9.L1 - 9.L2 - 9.L3			OTRO							
NÚMERO LESIÓN	LUGAR	POSICIÓN (m)		LONGITUD (m)	ANCHO (mm)	PROFUNDIDAD			COMPLANARIDAD		TIPOLOGÍA				DIRECCIÓN		
		X	Y		G	P	P/S	N.R.	C	N.C.	V	Λ	//	f	→	↑	↖
9.L1	V1	1.78	2.28	0.28	0-3				√	√				√		√	
	V2	1.75	2.25						√	√							
9.L2	V1	2.45	2.30	0.15	0-3	√				√				√		√	
	V1	2.46	2.58														
9.L3	V1	3.01	2.29	0.37	0-3				√	√				√		√	
	V2	3.05	2.91

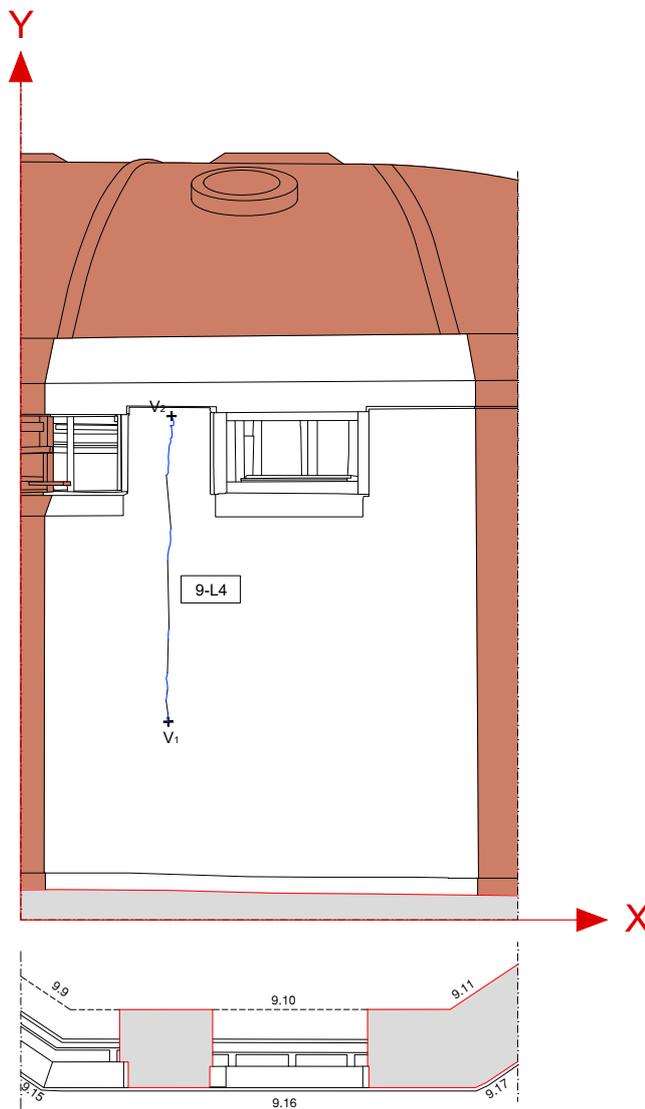
SUPERFICIE		9.16		LESIONES		9.L4		OTRO											
NÚMERO LESIÓN	LUGAR	POSICIÓN (m)		LONGITUD (m)	ANCHO (mm)			PROFUNDIDAD		COMPLANARIDAD		TIPOLOGÍA				DIRECCIÓN			
		X	Y		G	P	P/S	N.R.	C	N.C.	V	Λ	//	f	→	↑	↖		
9.L4	V1	1.30	1.75	2.70	0-3					√	√					√		√	
	V2	1.32	4.44

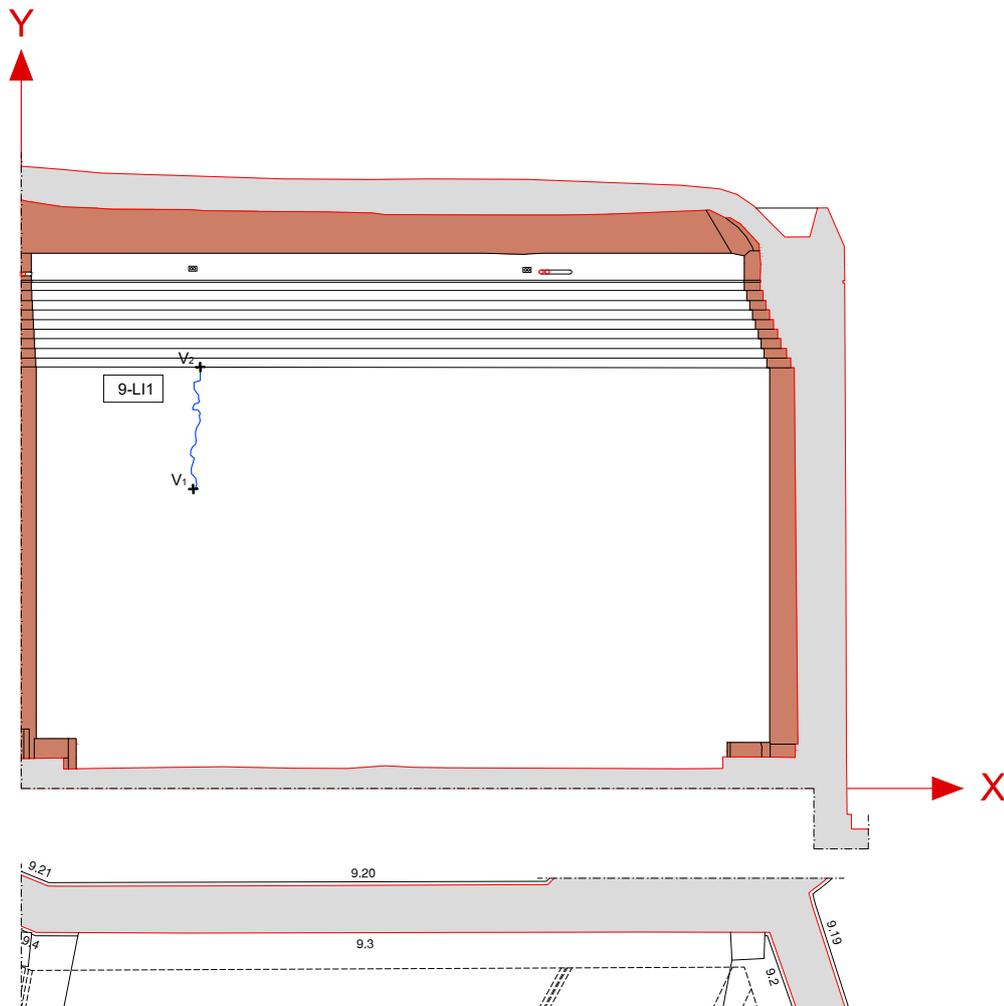
SUPERFICIE		9.3		LESIONES			9.L11			OTRO							
NÚMERO LESIÓN	LUGAR	POSICIÓN (m)		LONGITUD (m)	ANCHO (mm)	PROFUNDIDAD			COMPLANARIDAD		TIPOLOGÍA			DIRECCIÓN			
		X	Y		G	P	P/S	N.R.	C	N.C.	V	Λ	//	f	→	↑	↖
9.L11	V1	3.54	1.25	0.74	0-3				√	√				√		√	
	V2	3.60	1.99

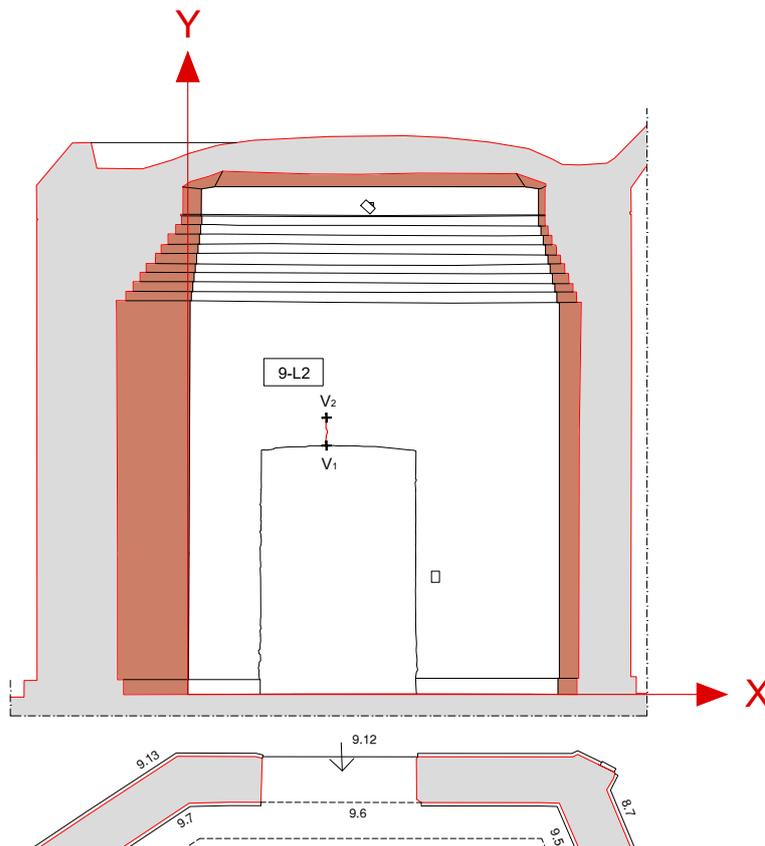
SUPERFICIE		9.6		LESIONES			9.LI2			OTRO							
NÚMERO LESIÓN	LUGAR	POSICIÓN (m)		LONGITUD (m)	ANCHO (mm)	PROFUNDIDAD			COMPLANARIDAD		TIPOLOGÍA			DIRECCIÓN			
		X	Y		G	P	P/S	N.R.	C	N.C.	V	Λ	//	f	→	↑	↖
9.LI2	V1	1.21	2.20	0.12	0-3	√			√						√		
	V2	1.21	2.44

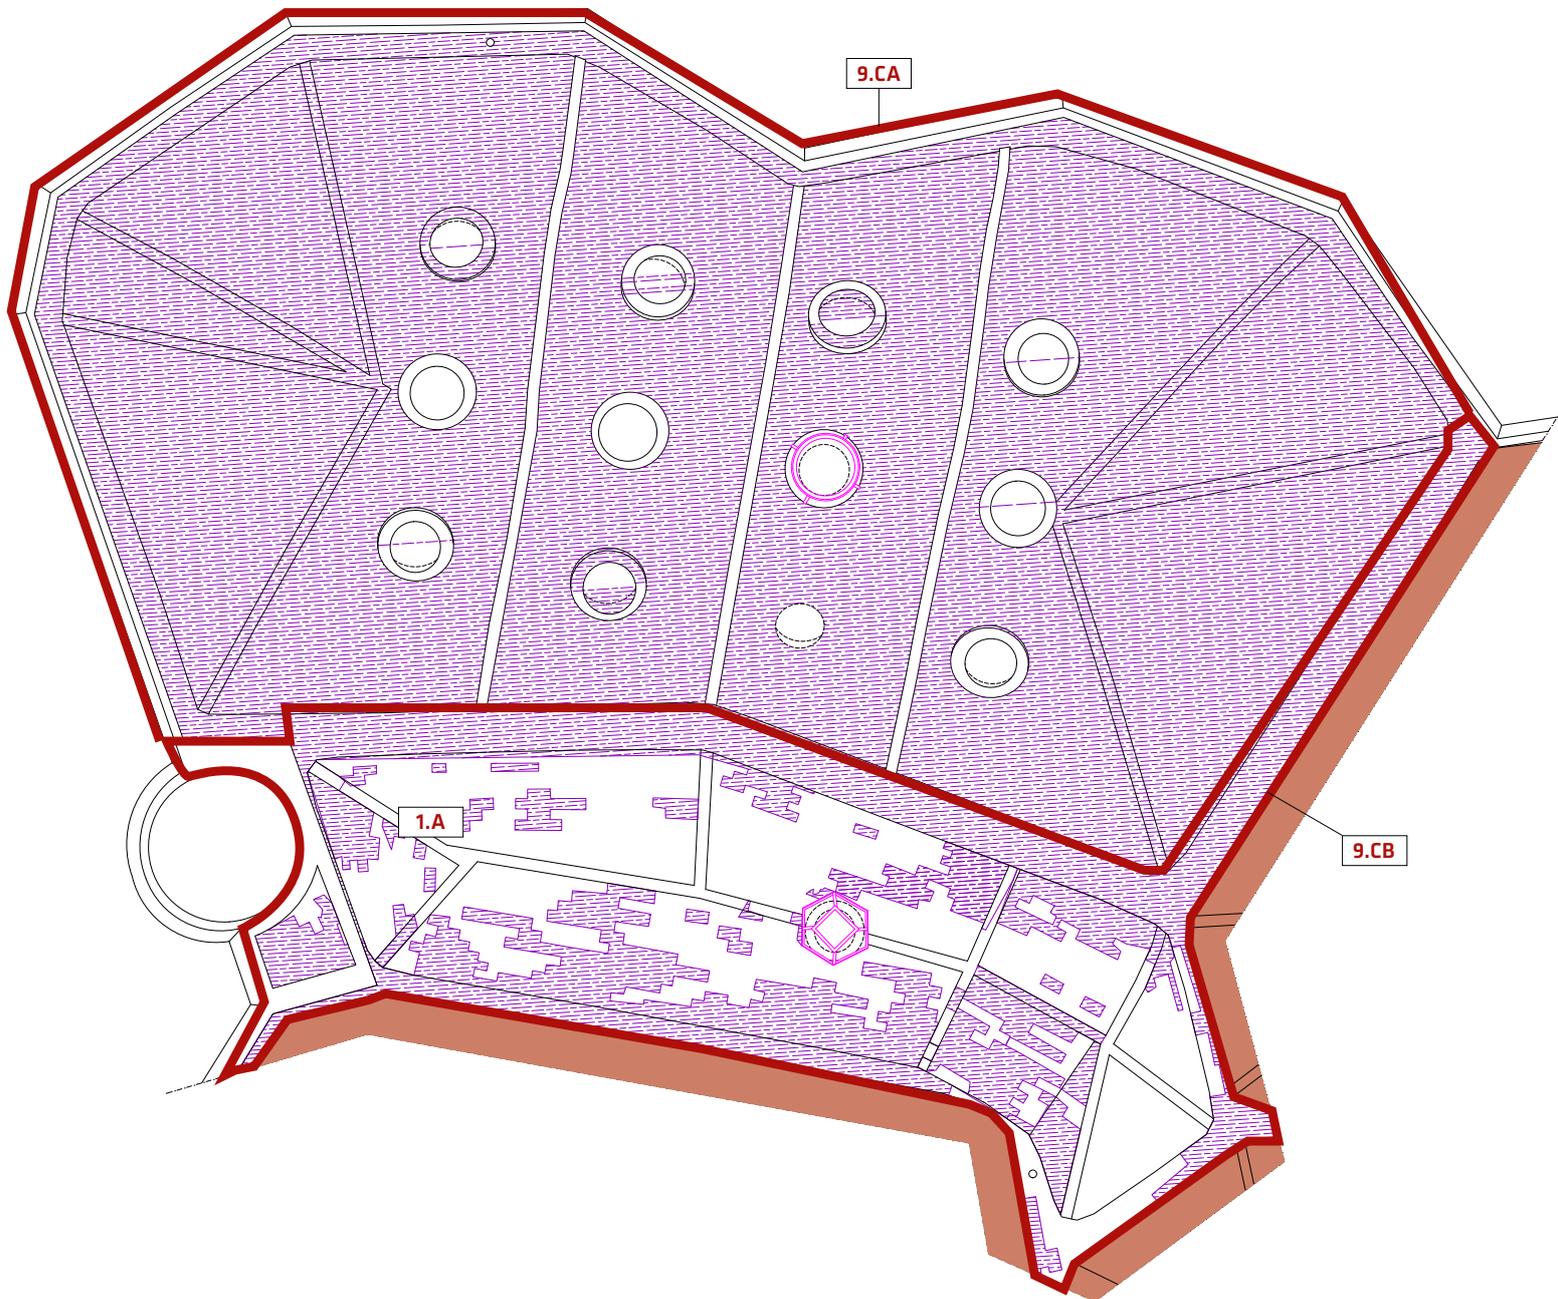
SUPERFICIE	BOVEDA	LESIONES	OTRO	DEGRADACIÓN ANTRÓPICA
9.CA - Erosión profunda o desprendimiento de rasillas - <b>extensión = 100 %</b> de la superficie 9.CB - Erosión profunda o desprendimiento de rasillas - <b>extensión = 47%</b> de la superficie

- Las bóvedas parecen conservar su estado original. Más del 47% de la superficie en el extradós está fuertemente erosionada y/o con rasillas desprendidas. No se detectaron lesiones en el estudio visual de la parte intradós, ni con la observación de los fotoplanos. La imposibilidad de acceso para el levantamiento directo no permitió establecer si las lesiones detectadas en el intradós son pasantes, como lo documentan los análisis previos realizados por el ingeniero Quevedo Sotolongo.

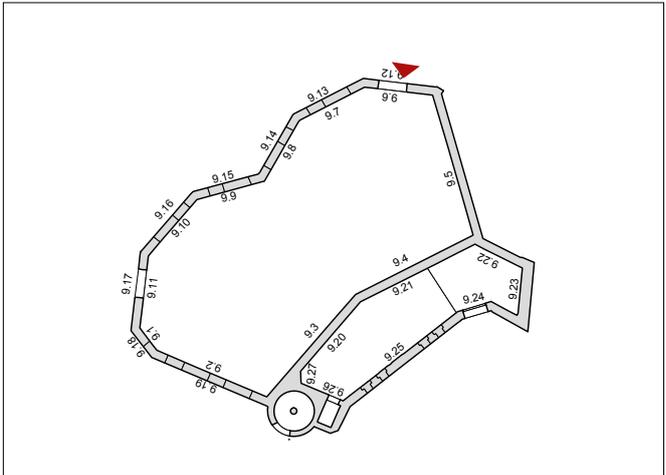
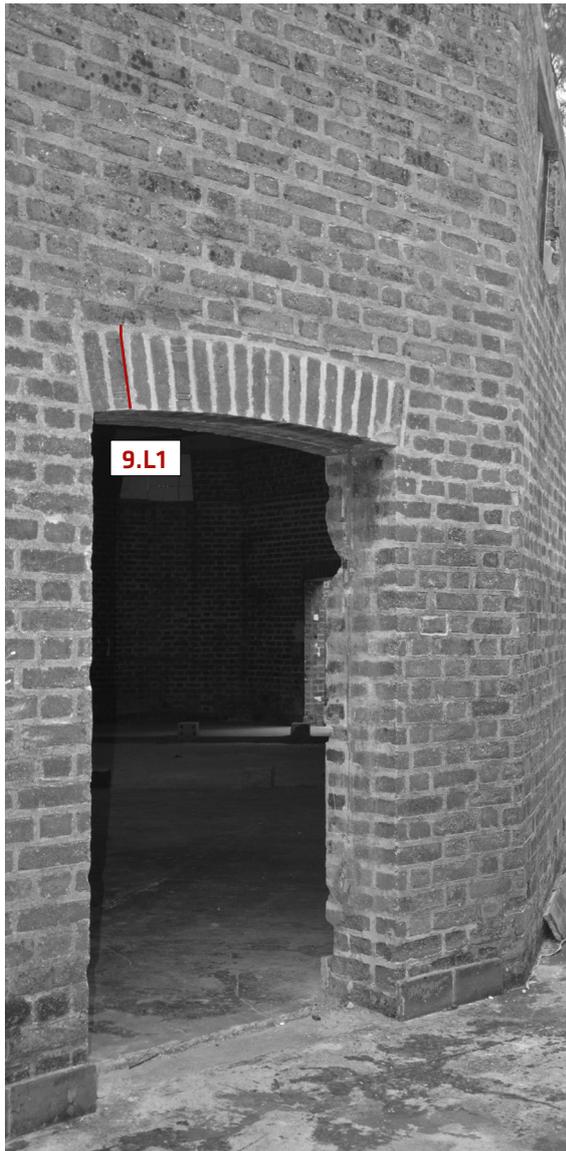
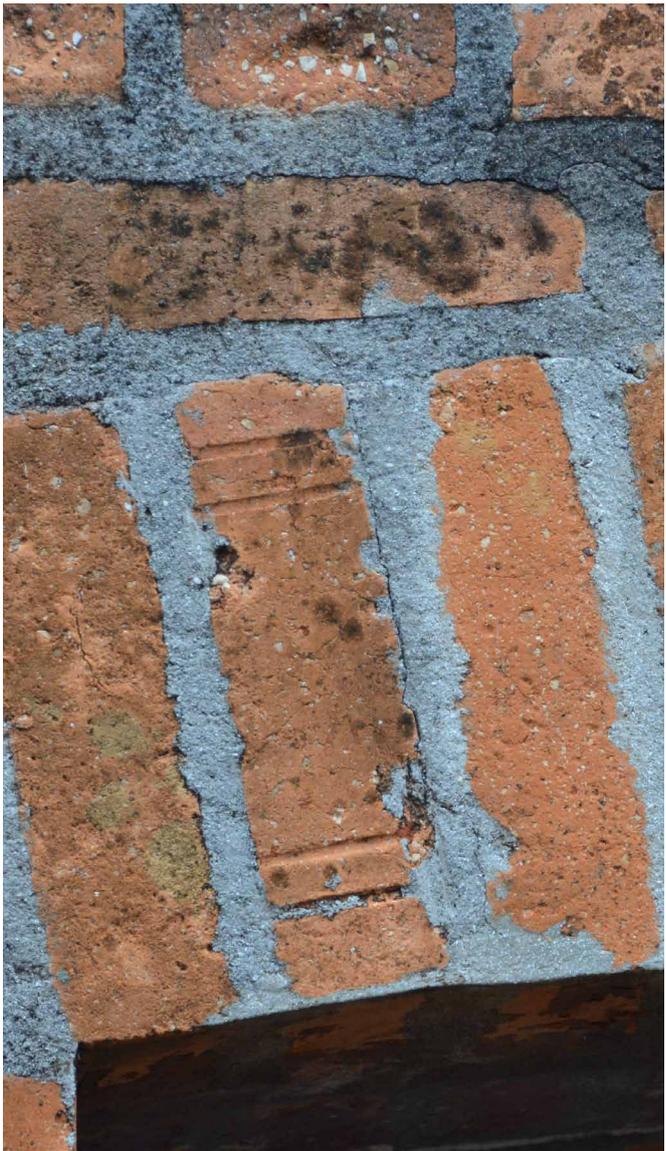
<b>UBICACIÓN</b>	BLOQUE	<b>9</b>	<b>EXTERIOR/INTERIOR</b>
	PLANTA	<b>P1</b>	SUPERFICIE <b>9.12</b>
<b>LESIÓN</b>			<b>9.L1</b>

PASANTE: NO

DESARROLLO: principalmente vertical

ANCHURA DEL VIENTRE (MM): 0-3

OTRO:  
Lesión no pasante principalmente vertical sobre el dintel

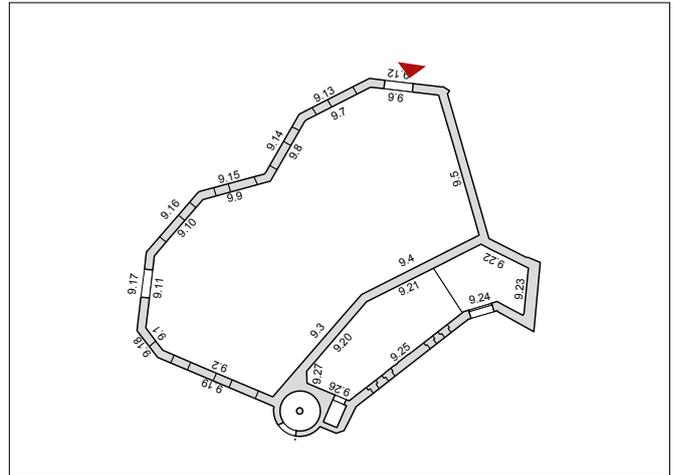
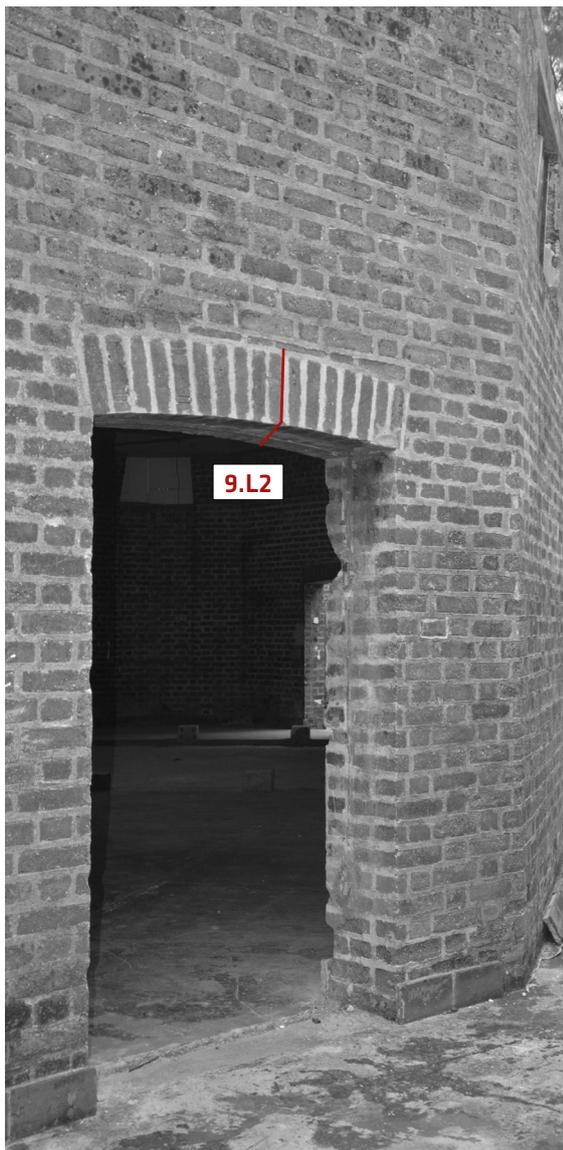
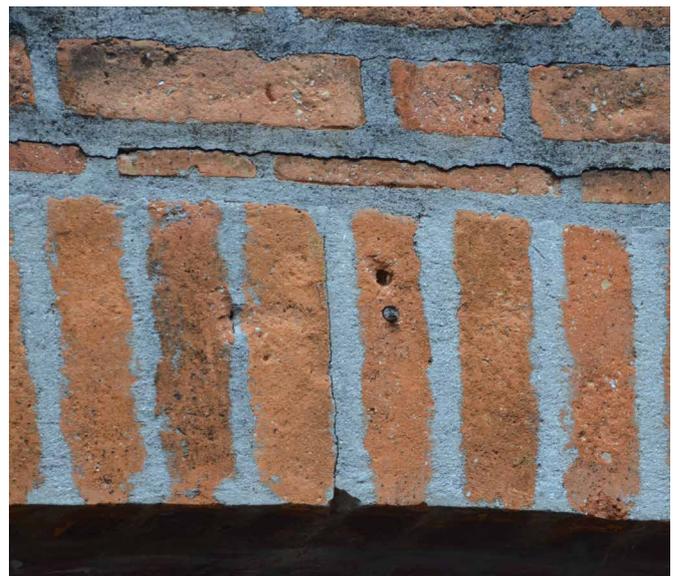
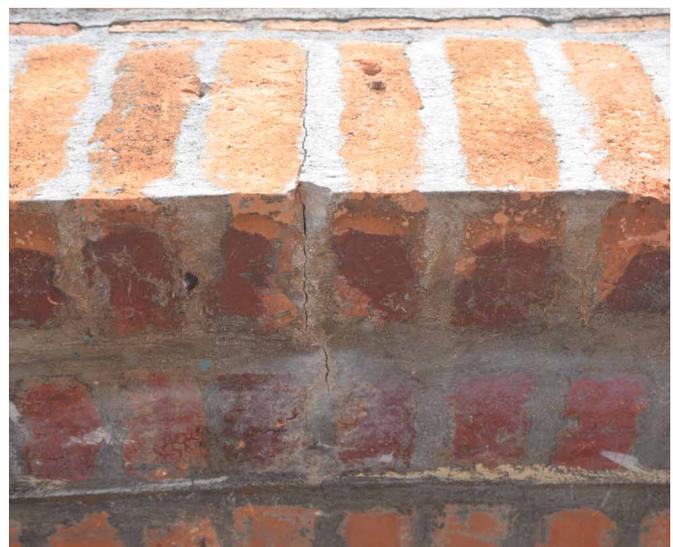
<b>UBICACIÓN</b>	BLOQUE	<b>9</b>	<b>EXTERIOR/INTERIOR</b>
	PLANTA	<b>P1</b>	SUPERFICIE <b>9.12</b>
<b>LESIÓN</b>			<b>9.L2</b>

PASANTE: SI  
 DESARROLLO: principalmente vertical  
 ANCHURA DEL VIENTRE (MM): 0-3  
 OTRO:  
 Lesión pasante principalmente vertical sobre el dintel correspondiente a la lesión interna 9.L12 sobre pared 9.6

- Las lesiones se concentran sobre todo en el dintel entre las paredes 9.12 y 9.6 de las cuales la lesión 9.L2/9. en la parte central, resulta pasante.

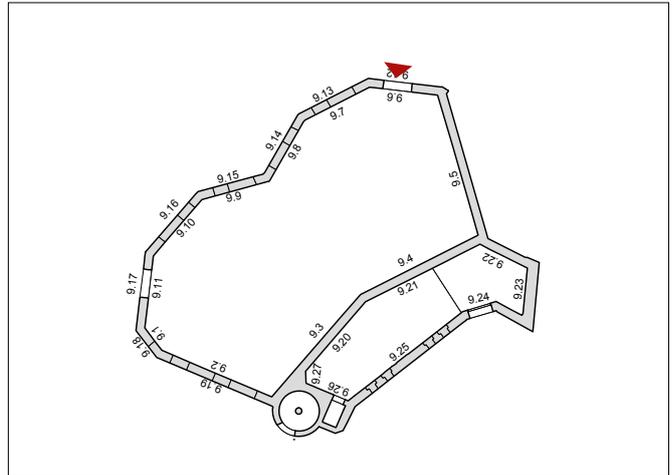
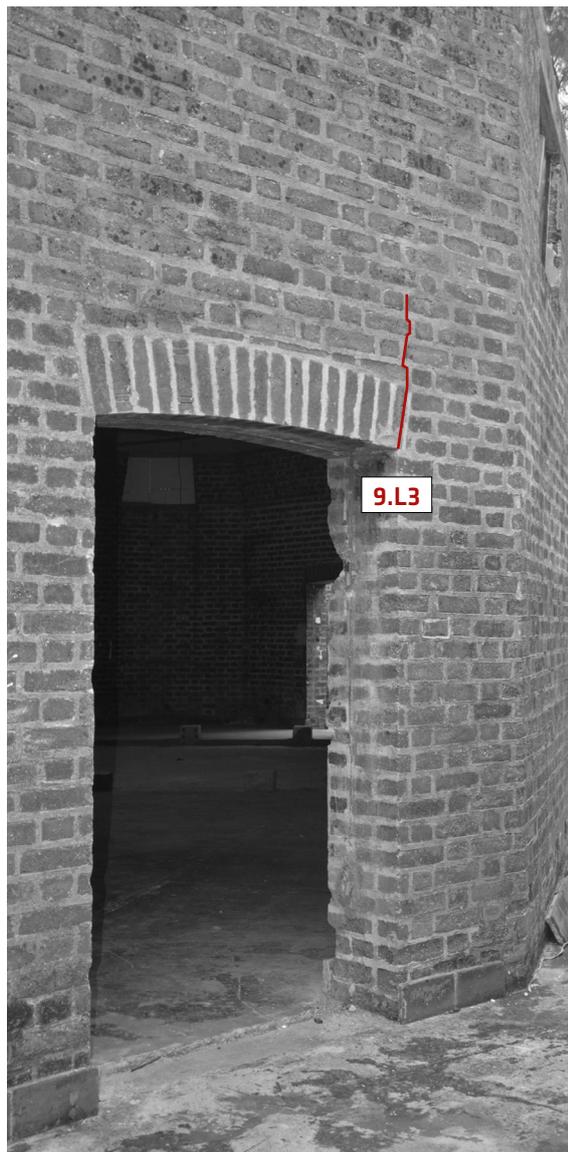
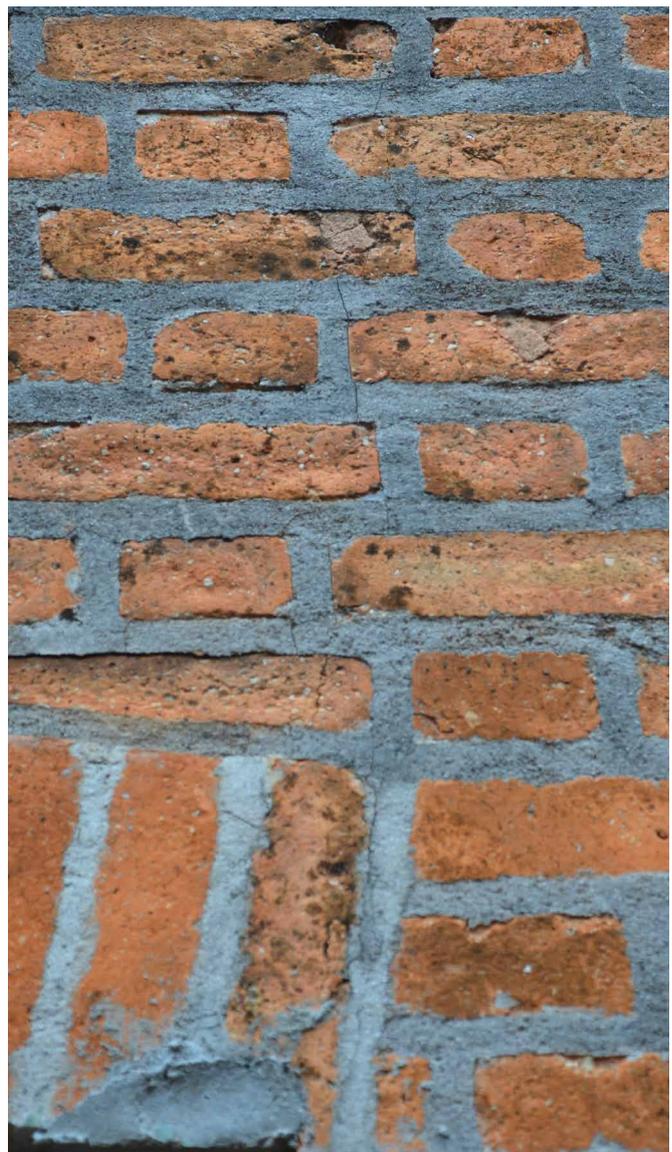
<b>UBICACIÓN</b>	BLOQUE	<b>9</b>	<b>EXTERIOR/INTERIOR</b>
	PLANTA	<b>P1</b>	SUPERFICIE <b>9.12</b>
<b>LESIÓN</b>			<b>9.L3</b>

PASANTE: NO

DESARROLLO: principalmente vertical

ANCHURA DEL VIENTRE (MM): 0-3

OTRO: Lesión principalmente vertical sobre el dintel que sigue en la pared

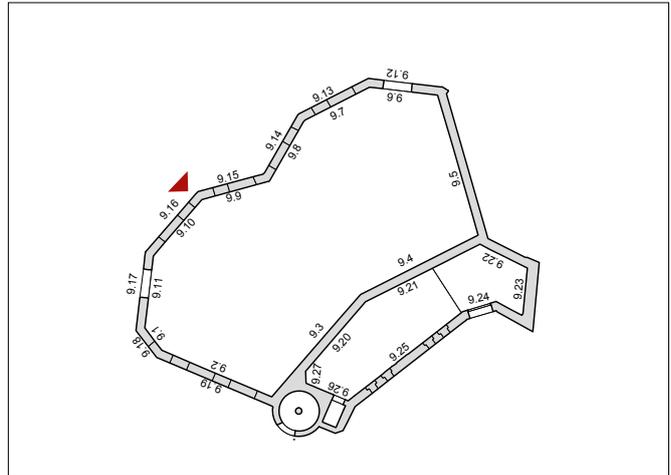
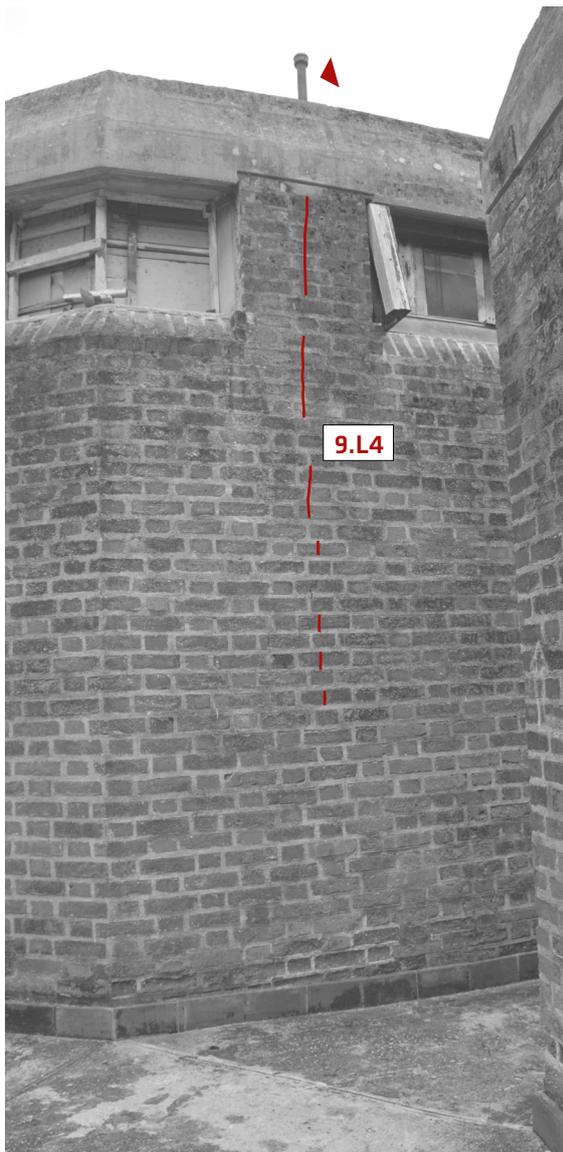
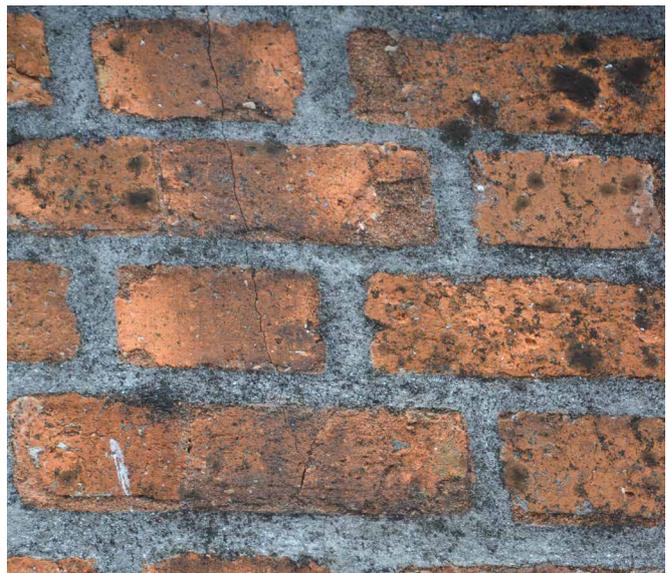
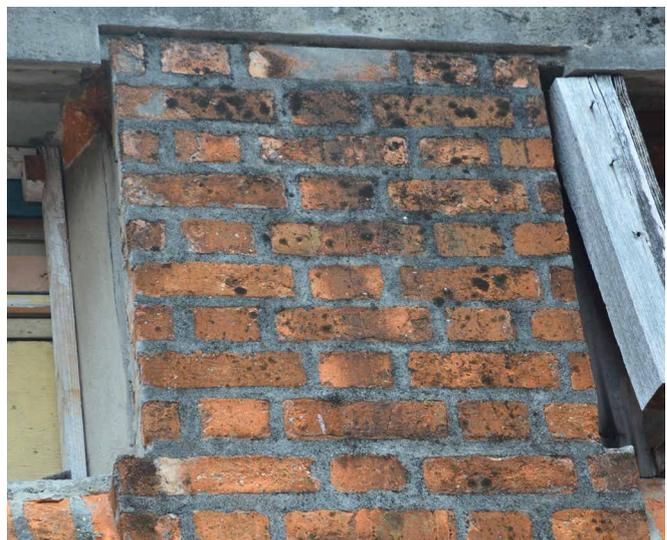
<b>UBICACIÓN</b>	BLOQUE	<b>9</b>	<b>EXTERIOR/INTERIOR</b>
	PLANTA	<b>P1</b>	SUPERFICIE <b>9.16</b>
<b>LESIÓN</b>			<b>9.L4</b>

PASANTE: NO  
 DESARROLLO: principalmente vertical  
 ANCHURA DEL VIENTRE (MM): 0-3  
 OTRO:  
 Lesión principalmente vertical, parcialmente oculta por el posterior relleno de la junta; probablemente debido a la presencia de ubicación de instalaciones

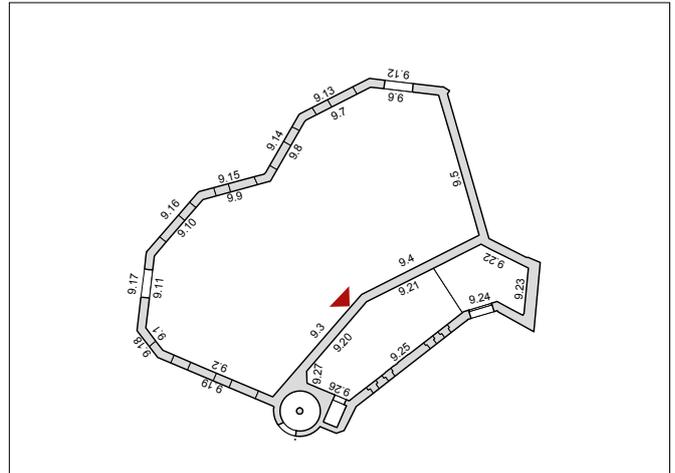
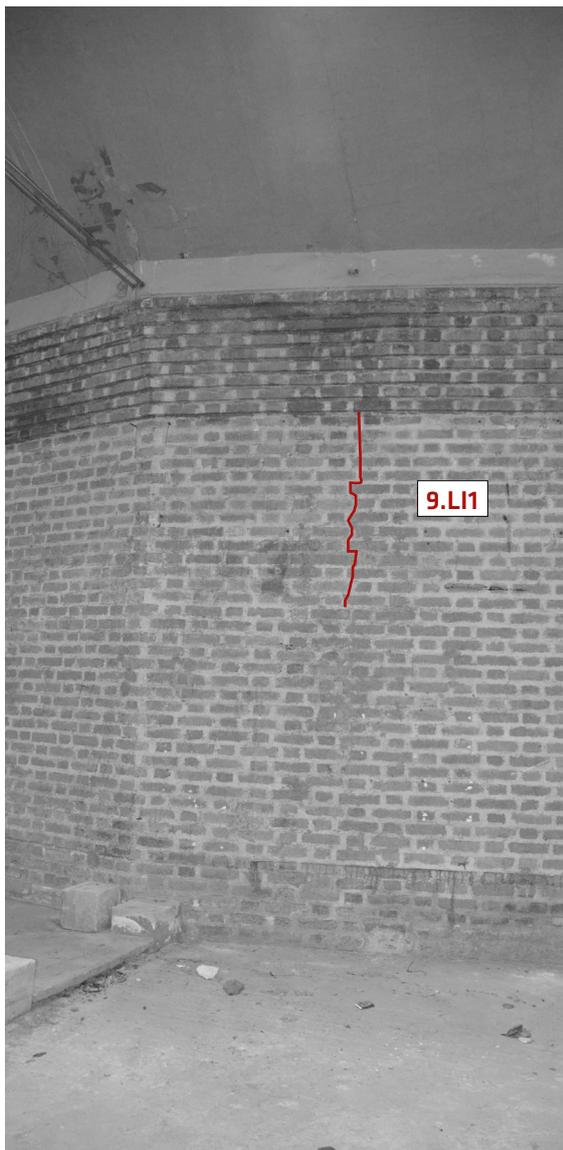
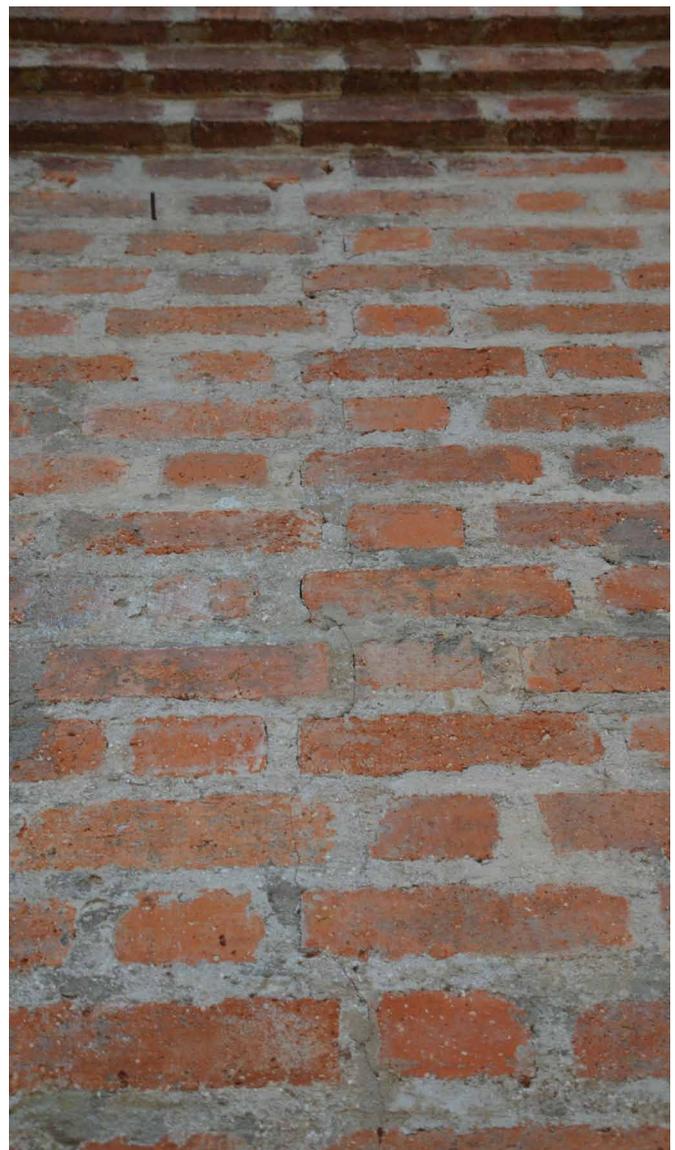
<b>UBICACIÓN</b>	BLOQUE	<b>9</b>	EXTERIOR/ <b>INTERIOR</b>
	PLANTA	<b>P1</b>	SUPERFICIE <b>9.3</b>
<b>LESIÓN</b>			<b>9.L11</b>

PASANTE: NO  
 DESARROLLO: principalmente vertical  
 ANCHURA DEL VIENTRE (MM): 0-3  
 OTRO:

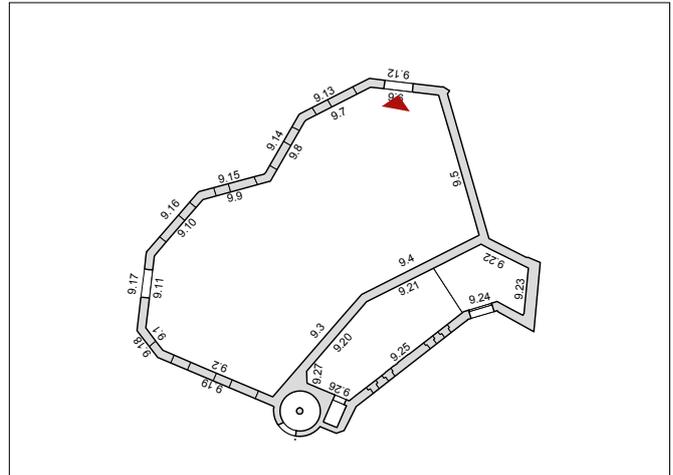
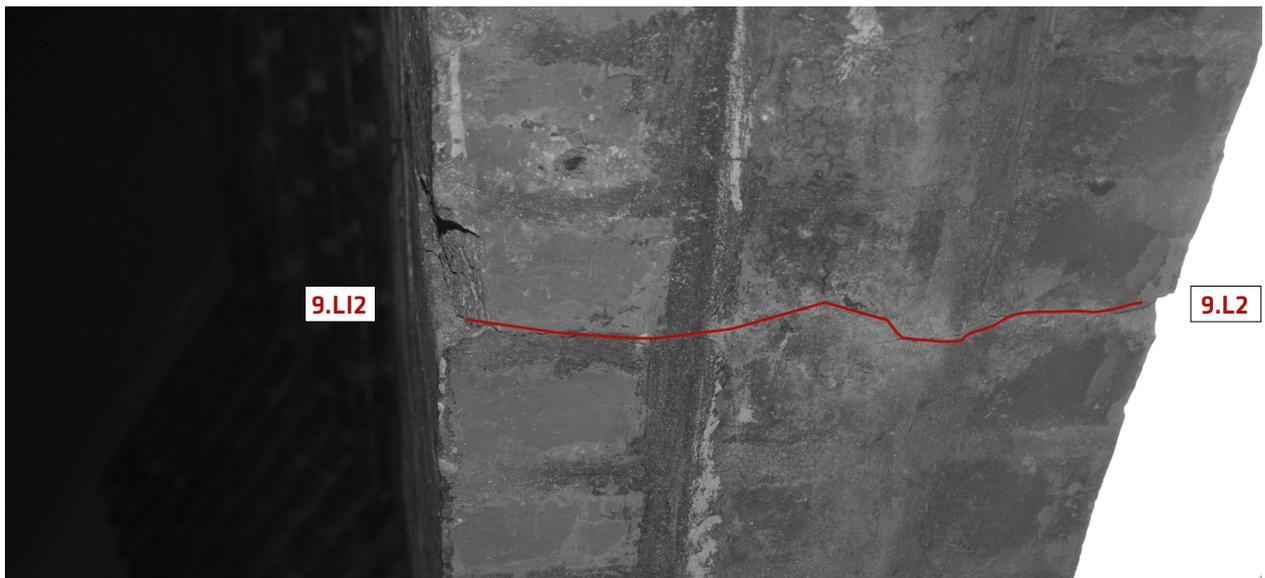
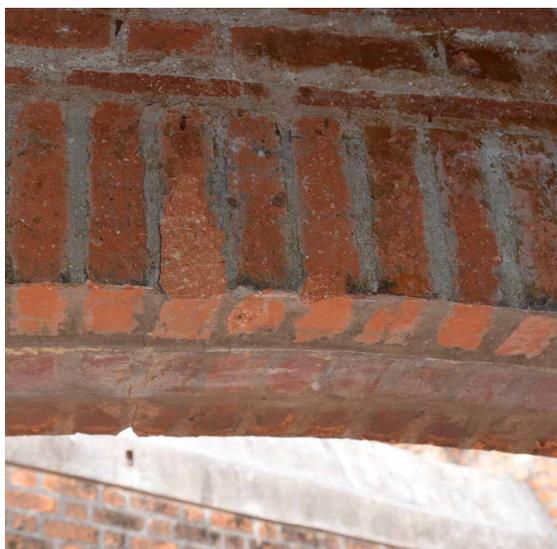
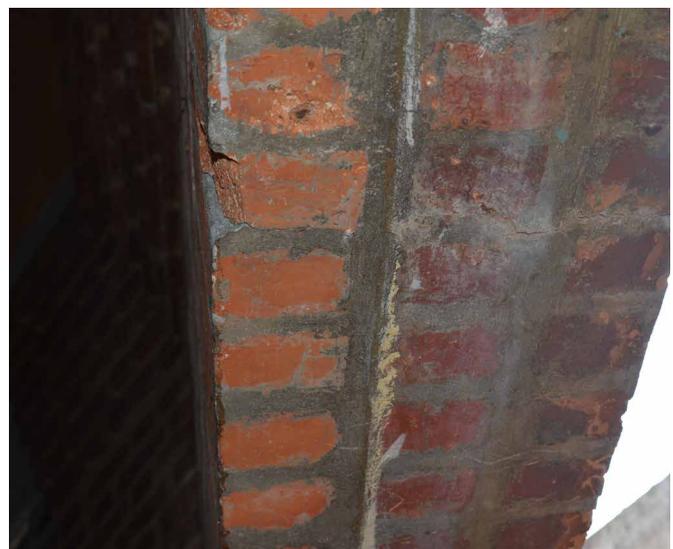
<b>UBICACIÓN</b>	BLOQUE	<b>9</b>	EXTERIOR/ <b>INTERIOR</b>
	PLANTA	<b>P1</b>	SUPERFICIE <b>9.6</b>
<b>LESIÓN</b>			<b>9.L12</b>

PASANTE: SI  
 DESARROLLO: principalmente vertical  
 ANCHURA DEL VIENTRE (MM): 0-3  
 OTRO:  
 Lesión principalmente vertical en el dintel correspondiente a la lesión externa 9.L2 en la pared 9.12

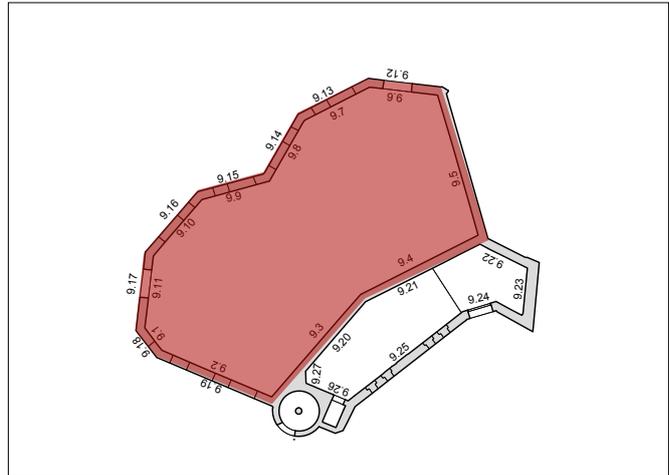
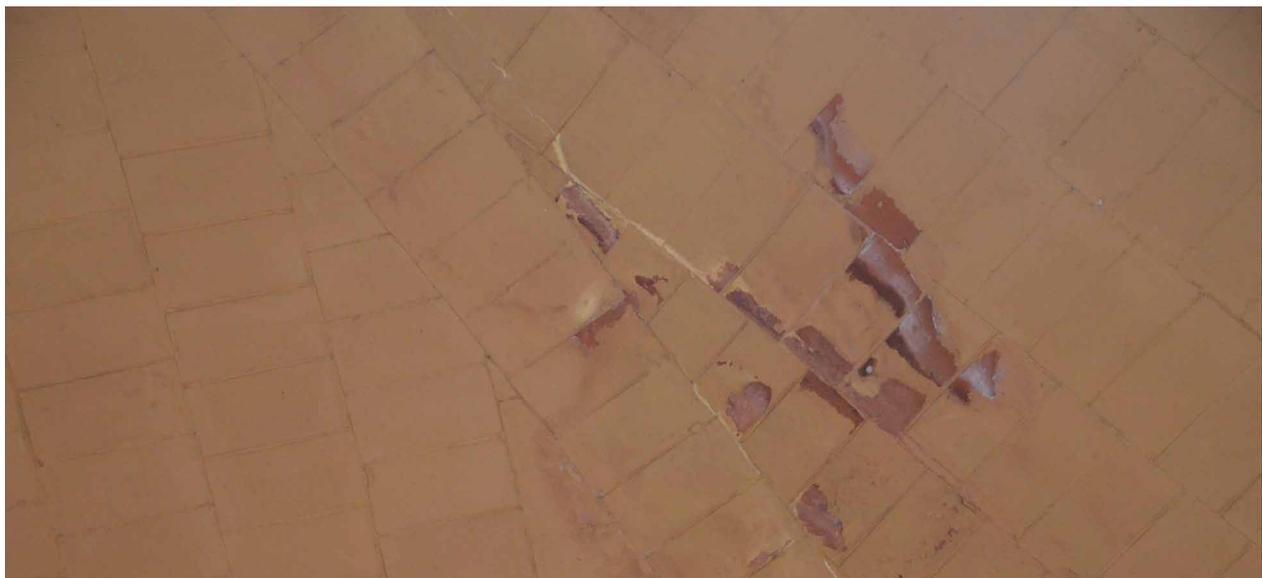
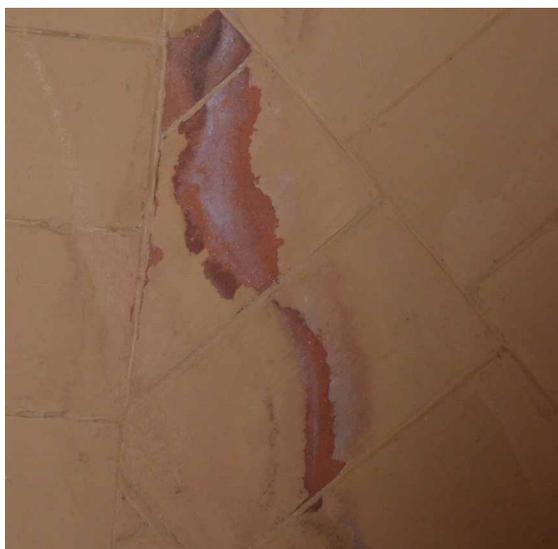
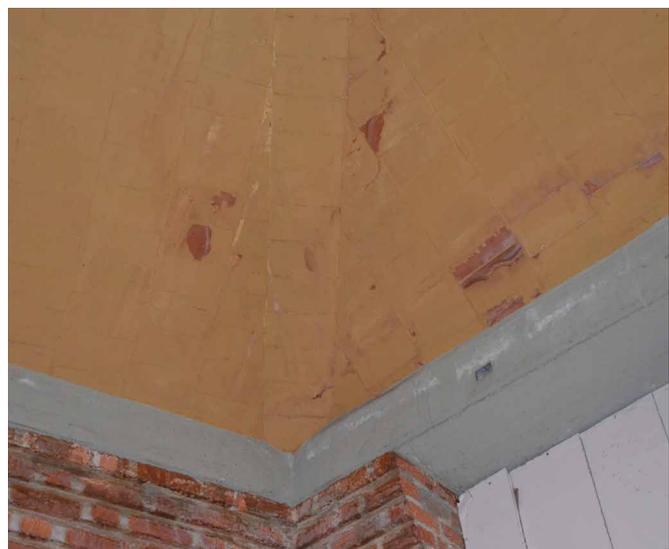
<b>UBICACIÓN</b>	BLOQUE	<b>9</b>	EXTERIOR/ <b>INTERIOR</b>
	PLANTA	<b>P1</b>	SUPERFICIE <b>9.CA</b>
<b>LESIÓN</b>

Hay además problemas debidos a la infiltración de humedad descendente que podría indicar la presencia de microfisuras.
