RESULTADOS DE LOS TRABAJOS DE LA FAT. ISA 2022 – MARZO 2023.

CRONOGRAMA DIRECTIVO FACULTAD DE RESTAURACION 2023

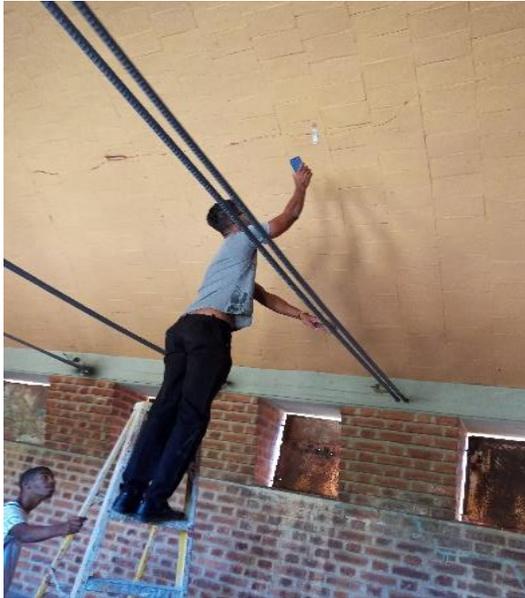
Fig 1. Ubicación de sensores de posición dentro del bloque 5

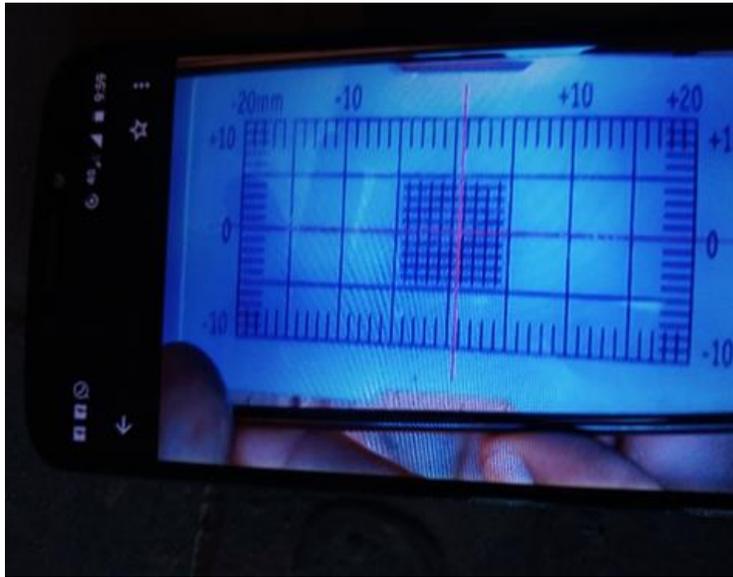
Fig 2. Sensor de posición N°1
1era lectura
No evidencia movimiento

Observaciones: Los registros de medición de los sensores de la primera y segunda lectura no registraron movimiento en las bóvedas y se espera por los resultados de la tercera lectura.

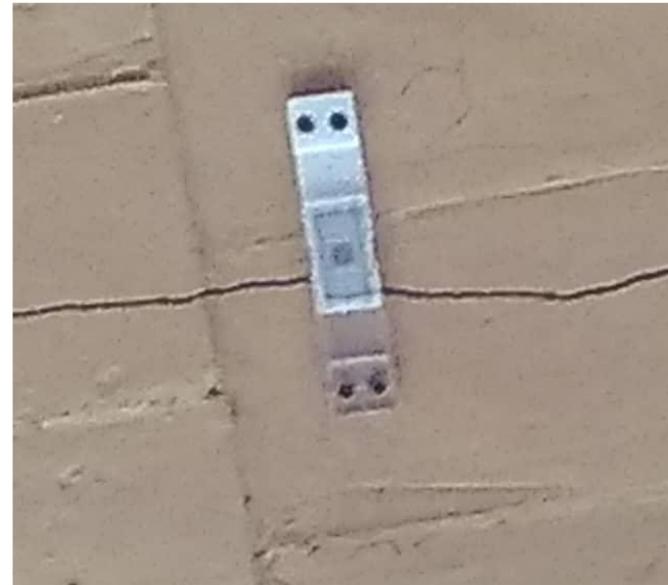
Fig 3. Fisurómetros colocados en:
- Bloque 4 intradós del salón a la derecha,
- Bloque 5 intradós de ambos salones.

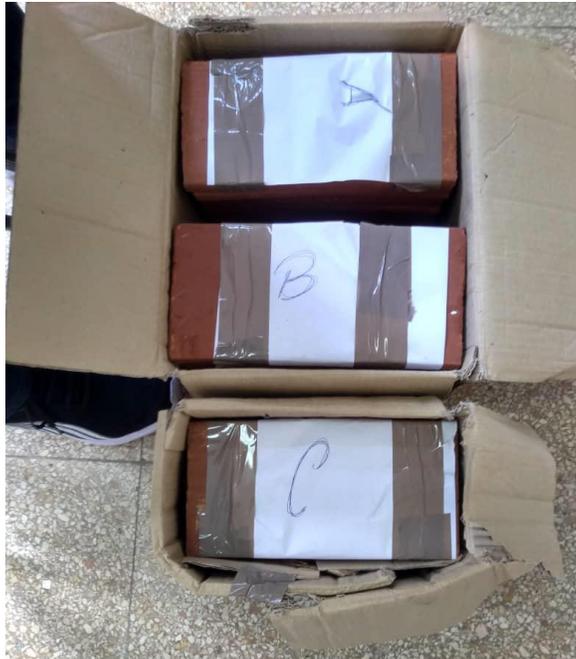
Fig 4. Lotes de rasillas

Ensayos a la cerámica de producción nacional a cargo del CITEC
 losa de azotea. Rasilla obtenida de diferentes tejares de la provincia de Sancti Spiritus
 Se presentaron a ensayos 3 lotes de 10 muestras, de diferentes suministradores

Partiendo de los parámetros de ensayos, se baso en la normativa establecida. Aunque los tres lotes cumple con los parámetros, el lote C arrojo mejores resultados en los indicadores del desempeño.

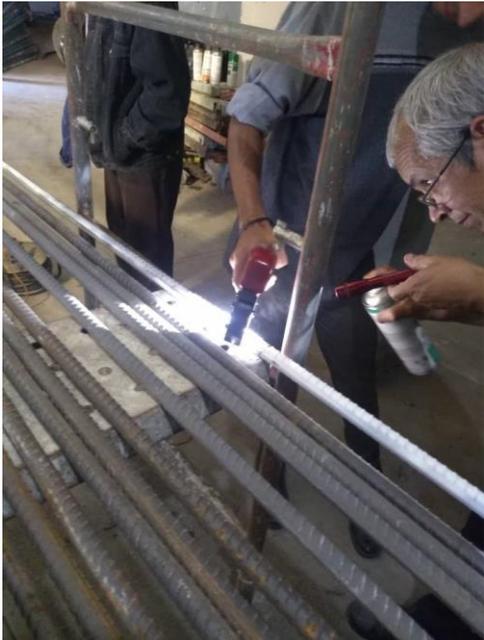
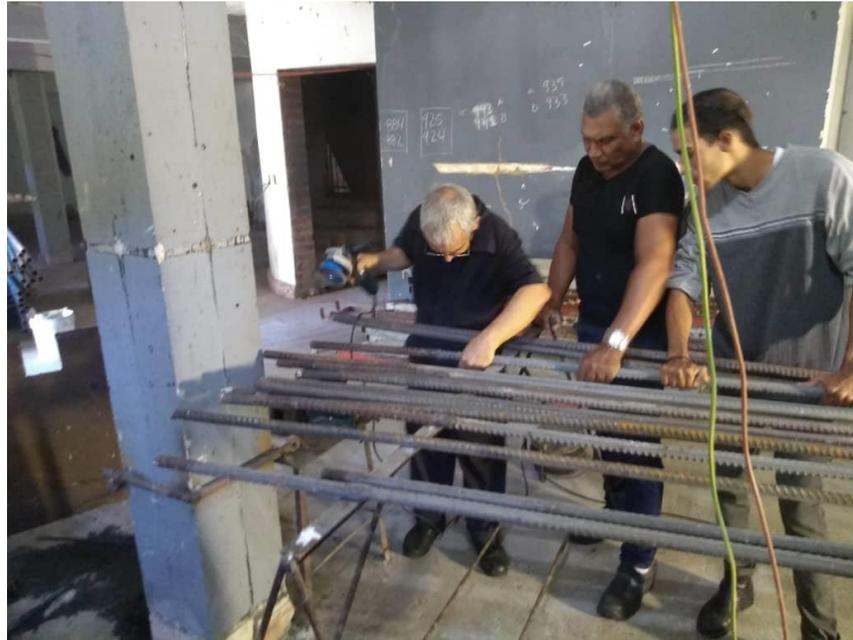
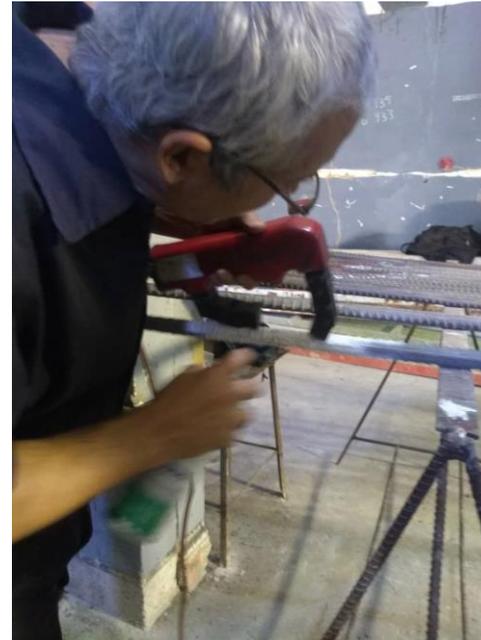
Estudio de propiedades del acero y calidad de la soldadura de los tensores de reposición a cargo de CIME, organizado en 3 etapas de trabajo:

Etapa 1 y etapa 2, realizadas. Esta pendiente la etapa 3 por falta de seguridad en el almacenamiento y se esta gestionando los electrodos en la industria nacional.

Fig 6, 7 Y 8.
La secuencia evidencia los trabajos de estudios en los tensores en la obra
