## ¡Qué no baje el telón!

## Anexo n.2

### Pruebas materiales e intervenciones Escuela de Música “Gusano”

### Conservación, Gestión y Puesta en Valor del Patrimonio Cultural del ISA

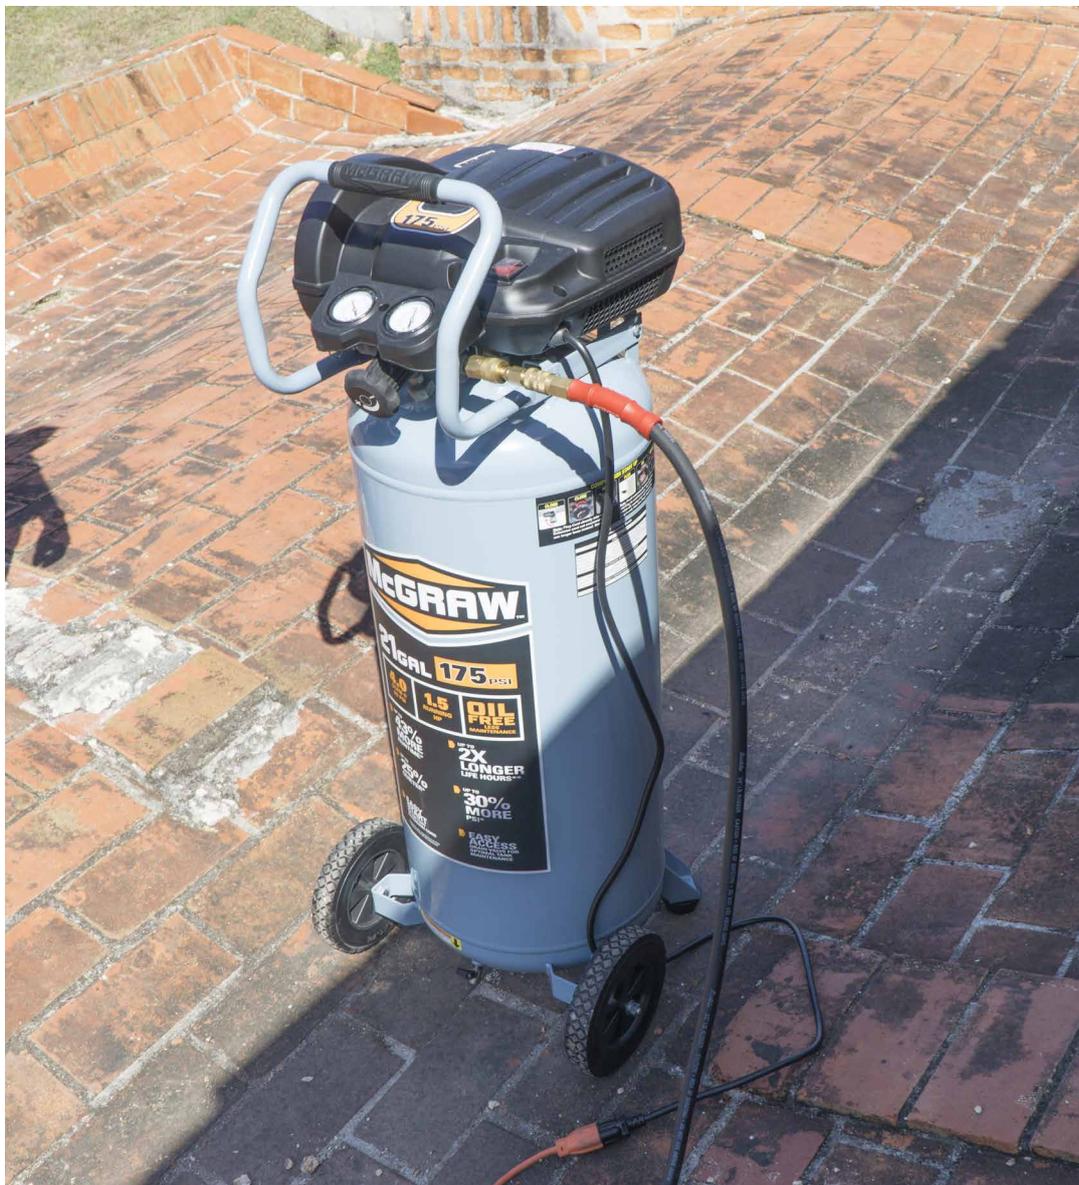
Figura 1 | Compresor McGRAW utilizado para las pruebas de limpieza de superficies.

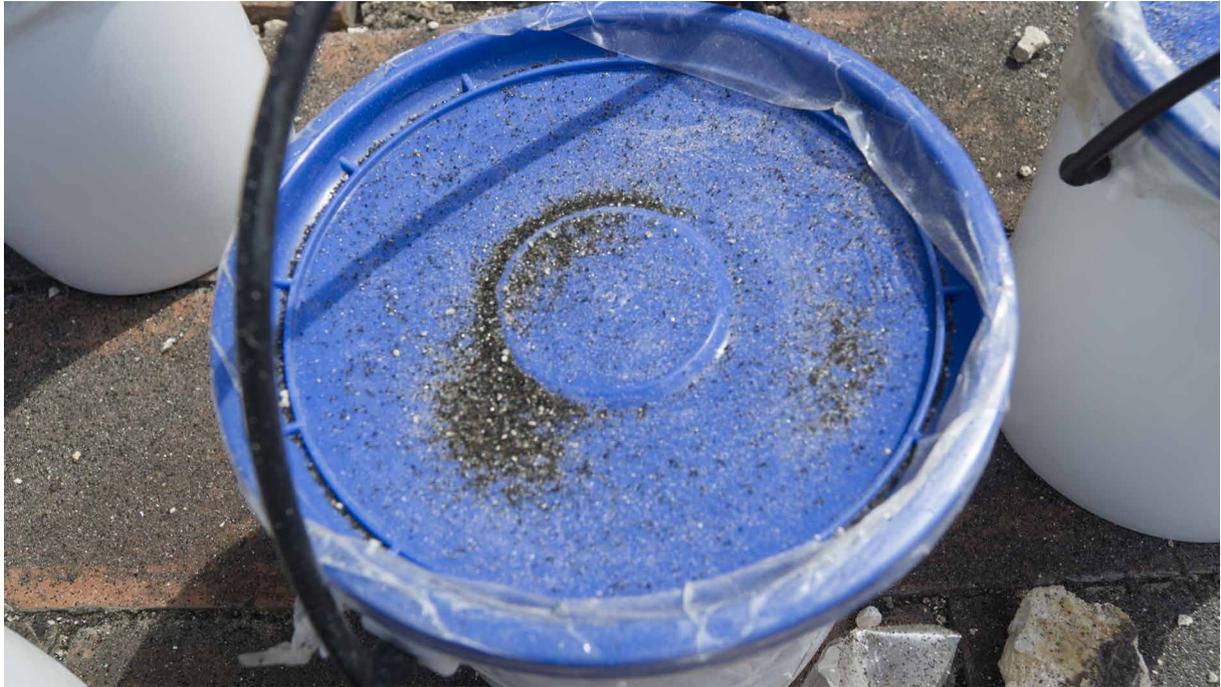
**Figura 2 | Depósito de sílice de arena y componente abrasivo de hierro.**

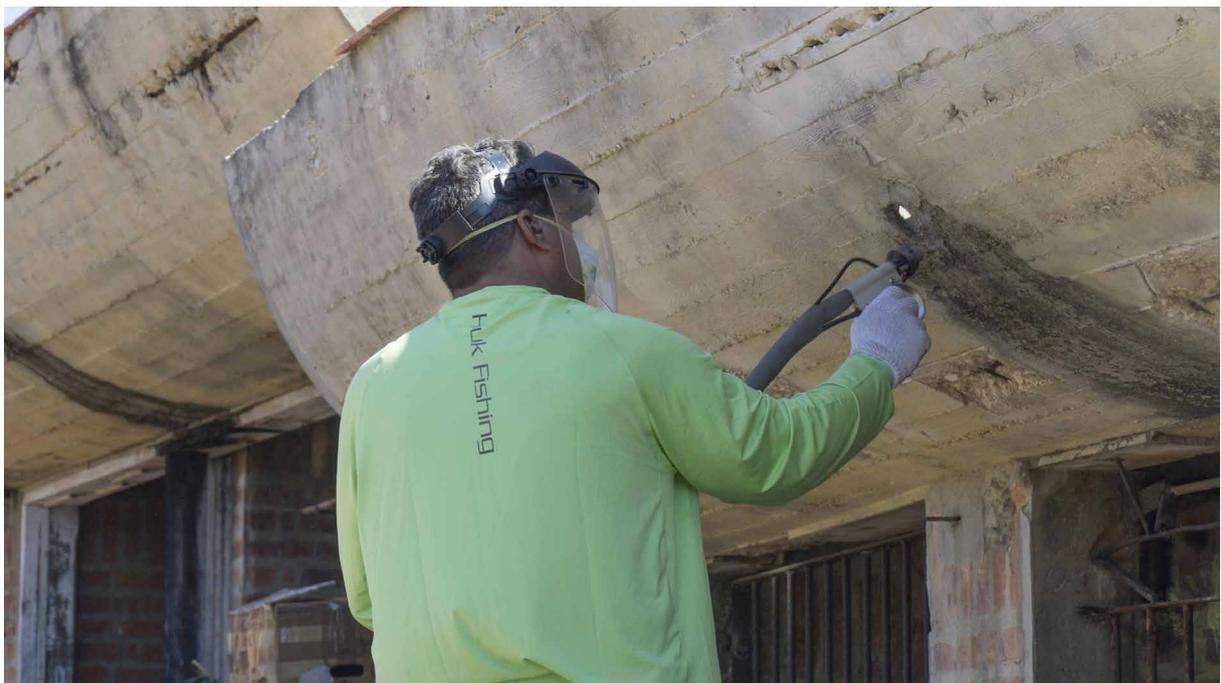
**Figura 3 | Limpieza de lixiviados y pátinas biológicas.**

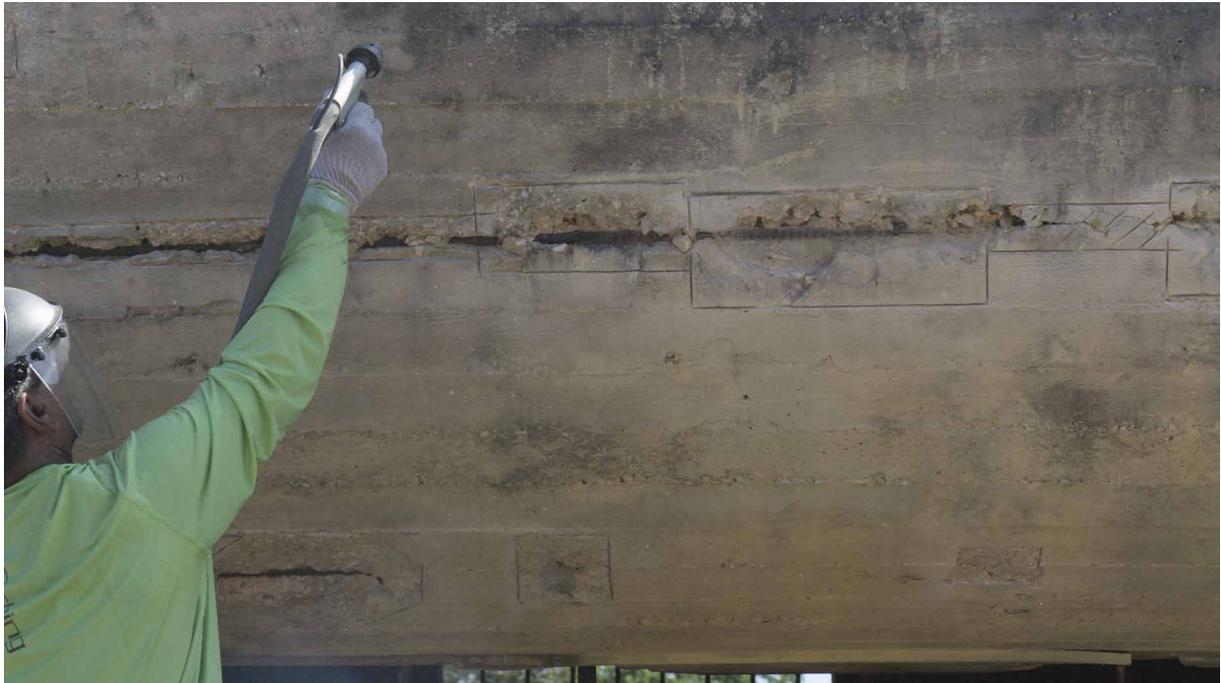
**Figura 4 | Limpieza de lixiviados y pátinas biológicas.**

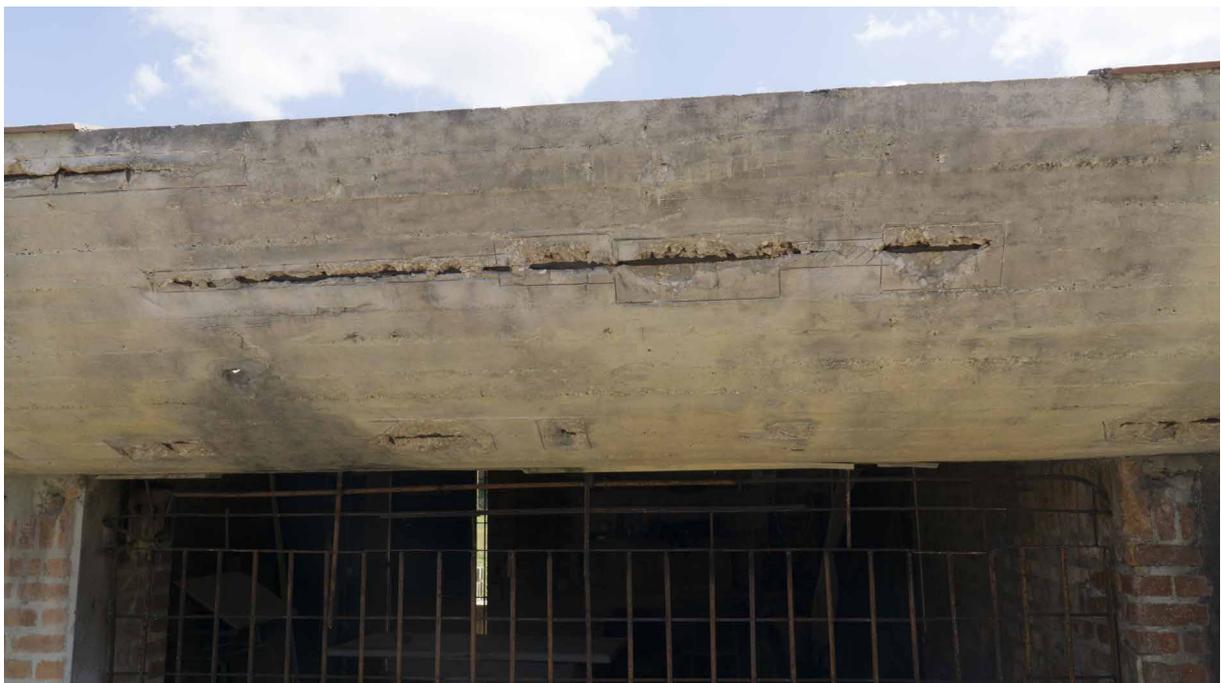
**Figura 5 | Resultados de la limpieza.**

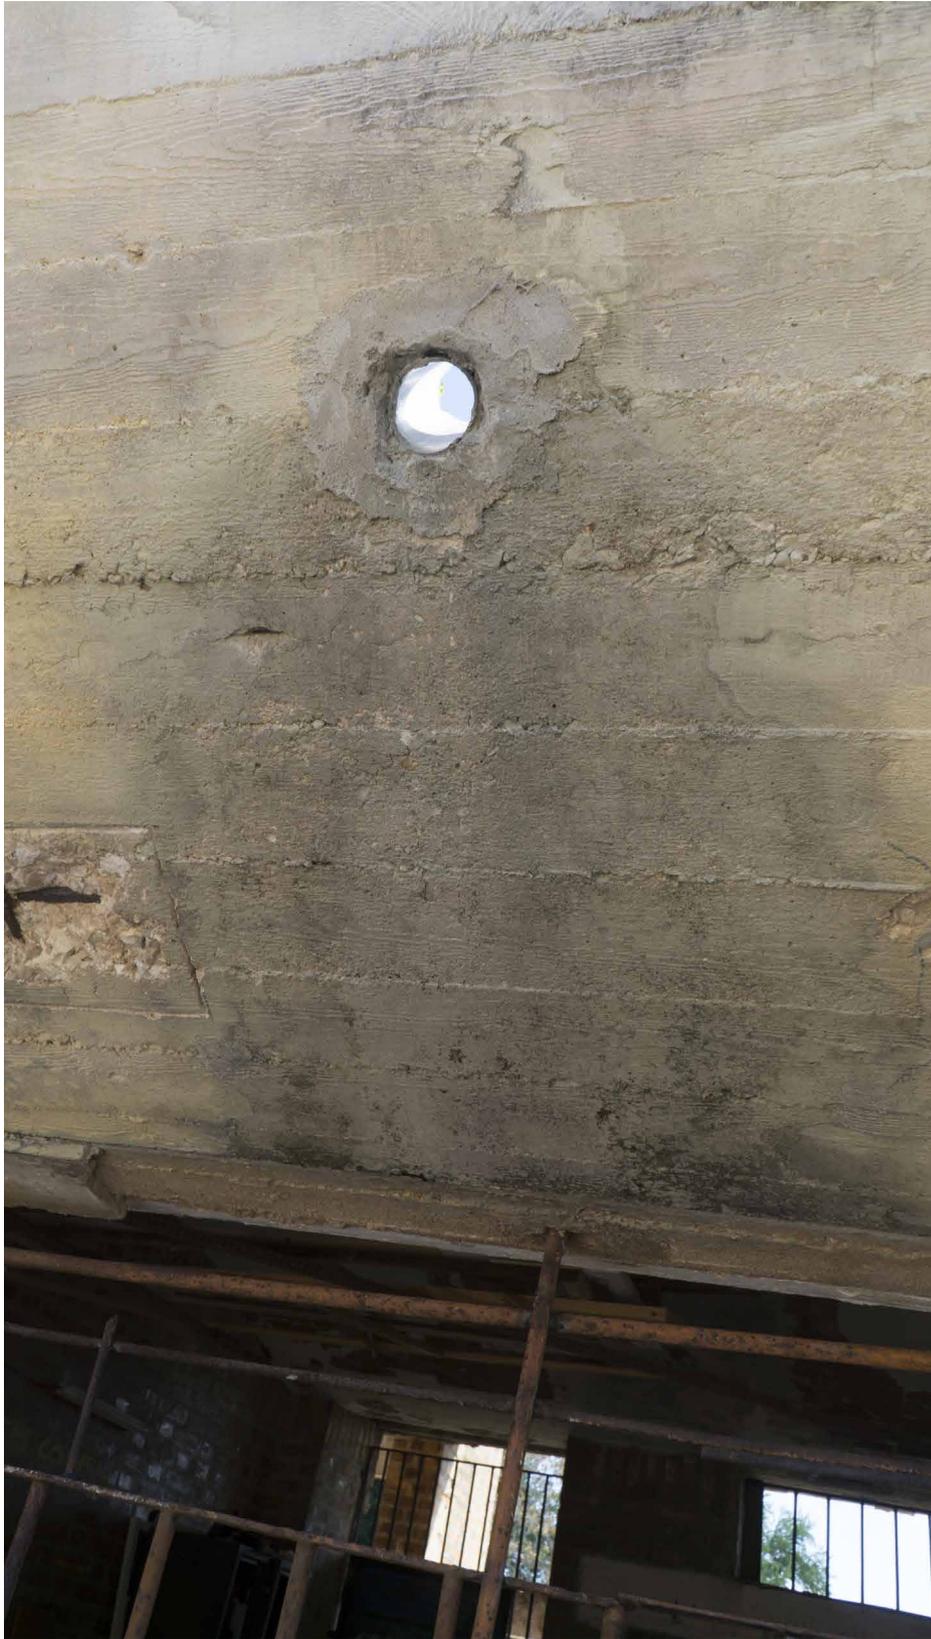
**Figura 6 | Resultado de la limpieza de los lixiviados y pátinas biológicas.**

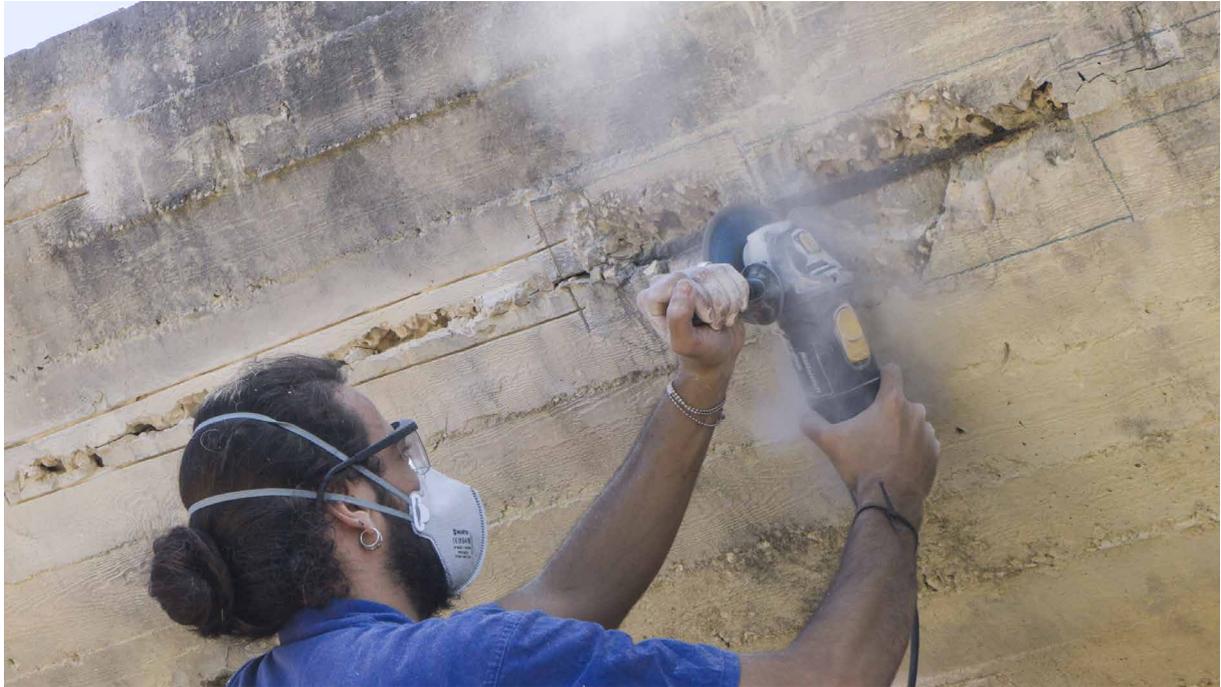
**Figura 7 | Creación de huecos de diversas formas geométricas en correspondencia con las barras expuestas.**

Se hicieron varios cortes geométricos con una sierra circular, tratando de cavar alrededor del hierro. Estos cortes se realizaron en varios tamaños, en promedio rectangulares, con el fin de encontrar la mejor solución estética mediante la evaluación de la reintegración en sobrecuadrado.

Después de limpiar el polvo con aire comprimido, se aplicó MAPEFER 1K a la carpintería de acero, diluido en la proporción de 100 g de agua por cada ½ kg de MAPEFER en polvo y aplicado en dos capas. Hay que esperar 24 horas para el secado del producto.

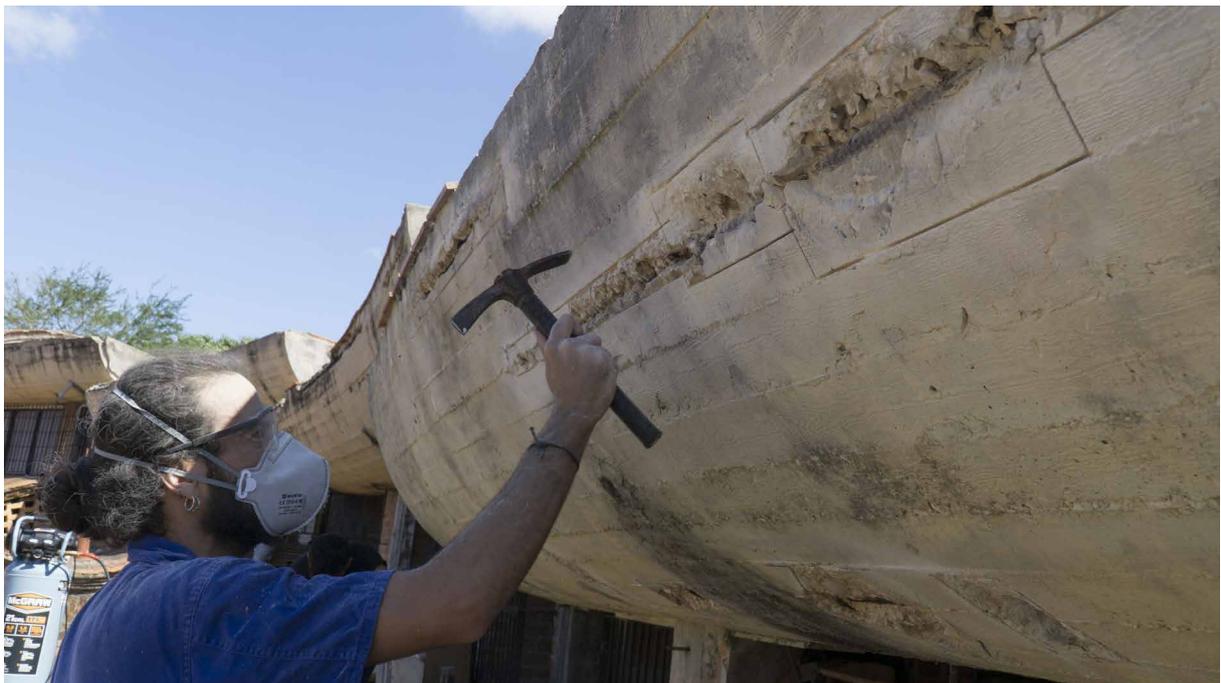
**Figura 8 | Creación de rebajes de diversas formas geométricas en correspondencia con las barras expuestas.**

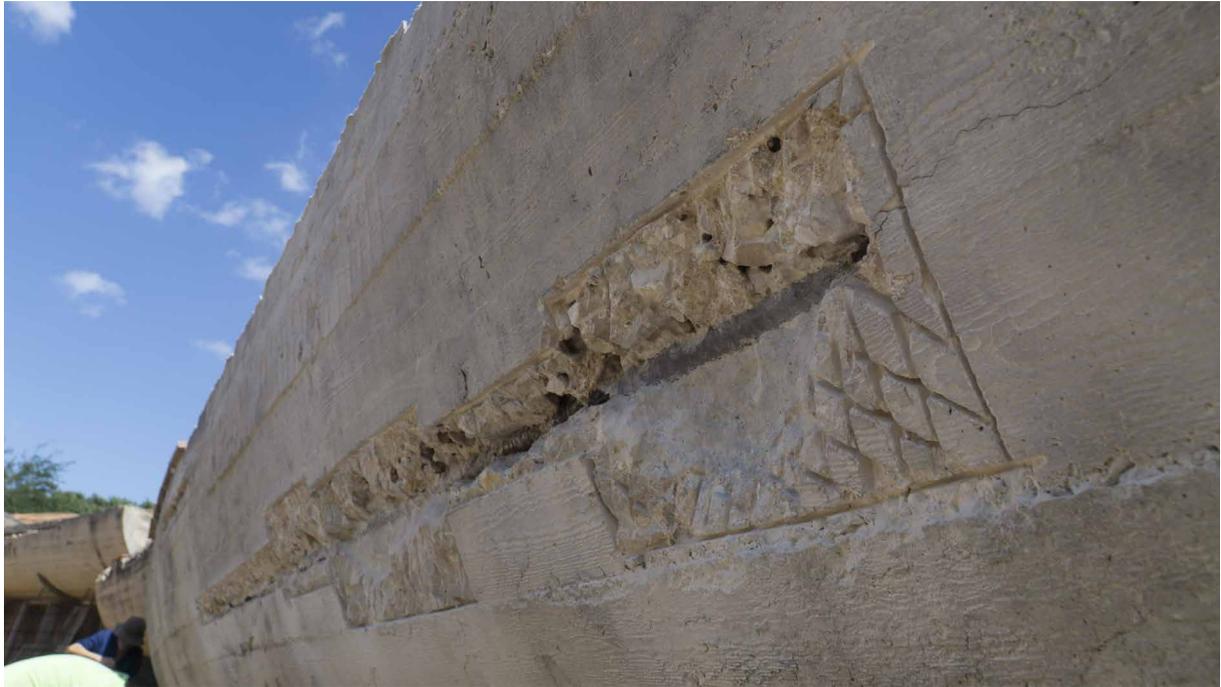
**Figura 9 | Cortes de diversas formas geométricas en correspondencia con los hierros expuestos.**

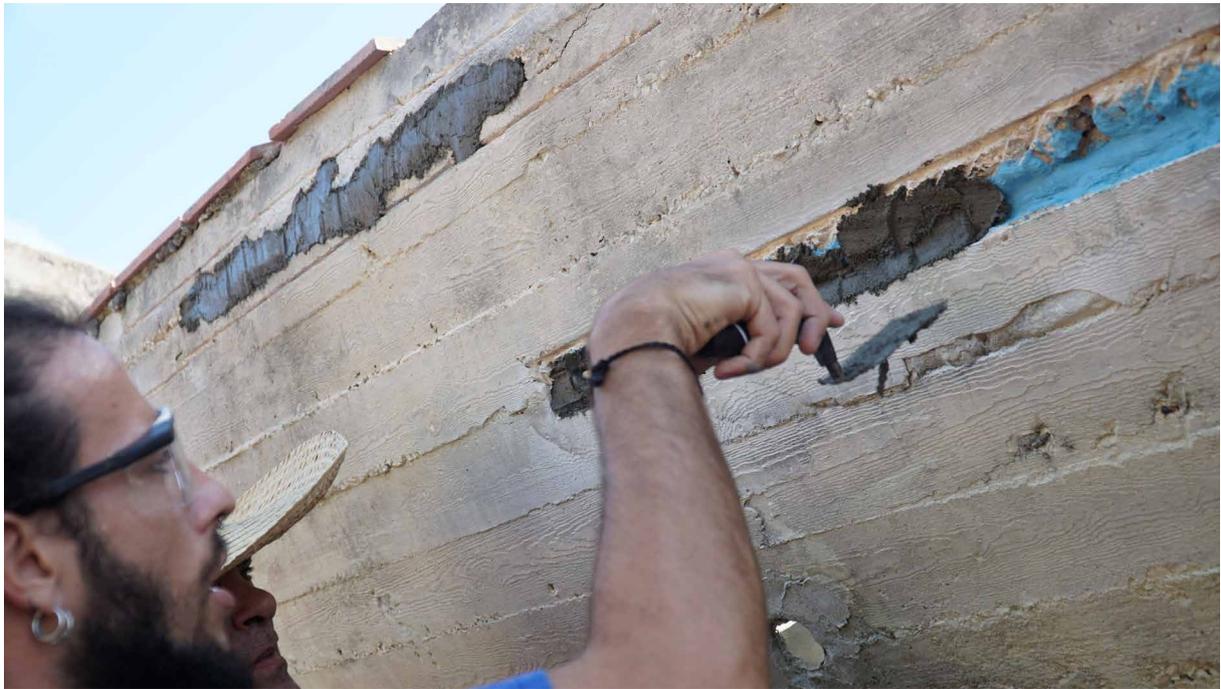
**Figura 2 | Aplicación de Mapegrout T60 Mapei (primera capa).**

La primera capa de MAPEGROUT se aplicó "a ras" y de acuerdo con las geometrías trazadas el día anterior. Se aplica la

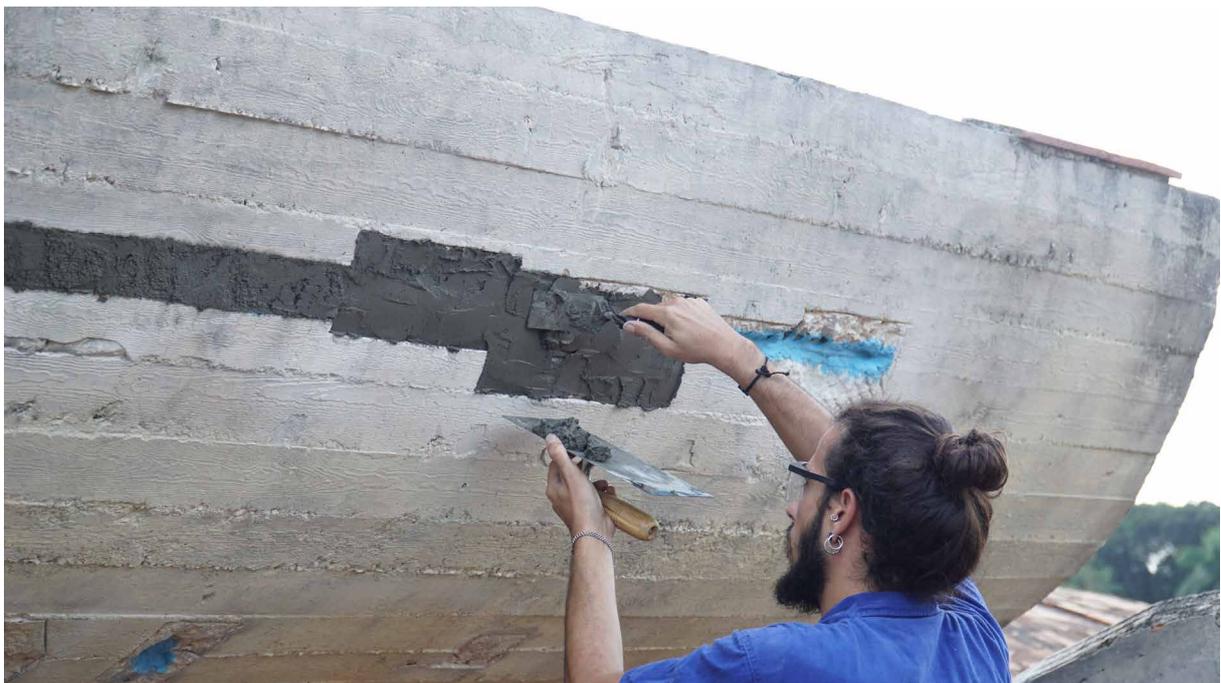
**Figura 3 | Aplicación de Mapegrout T60 Mapei (segunda capa).**

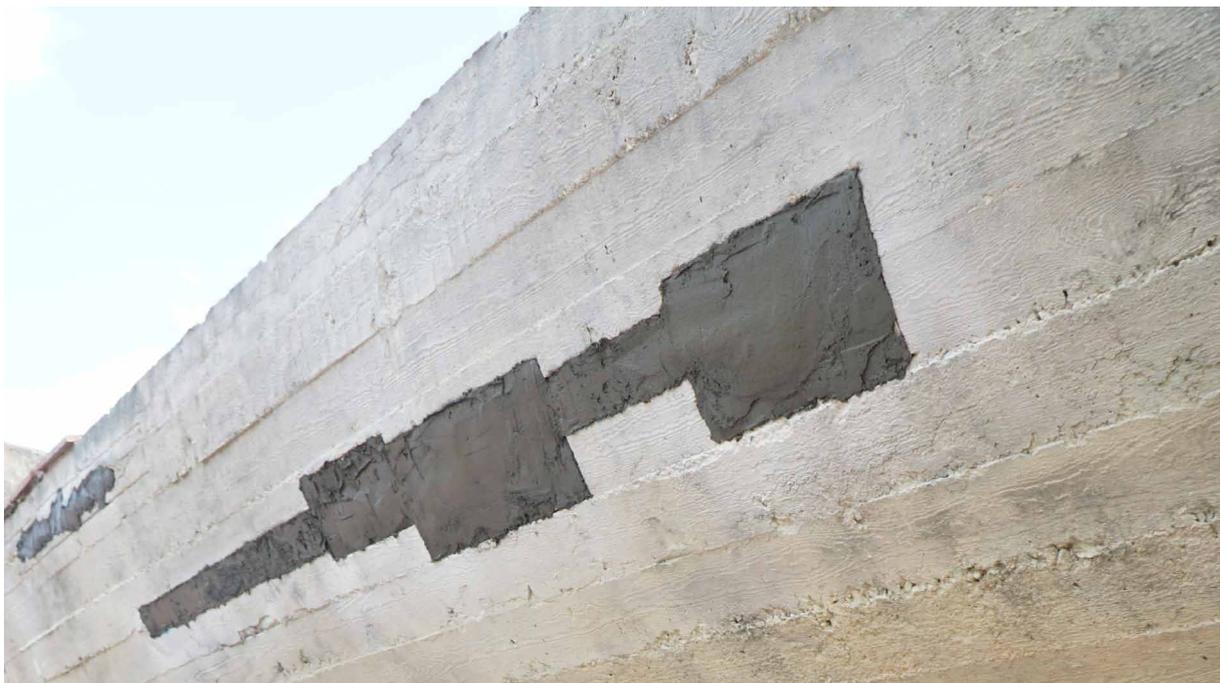
Figura 5 | Resultado de la integración al ras.

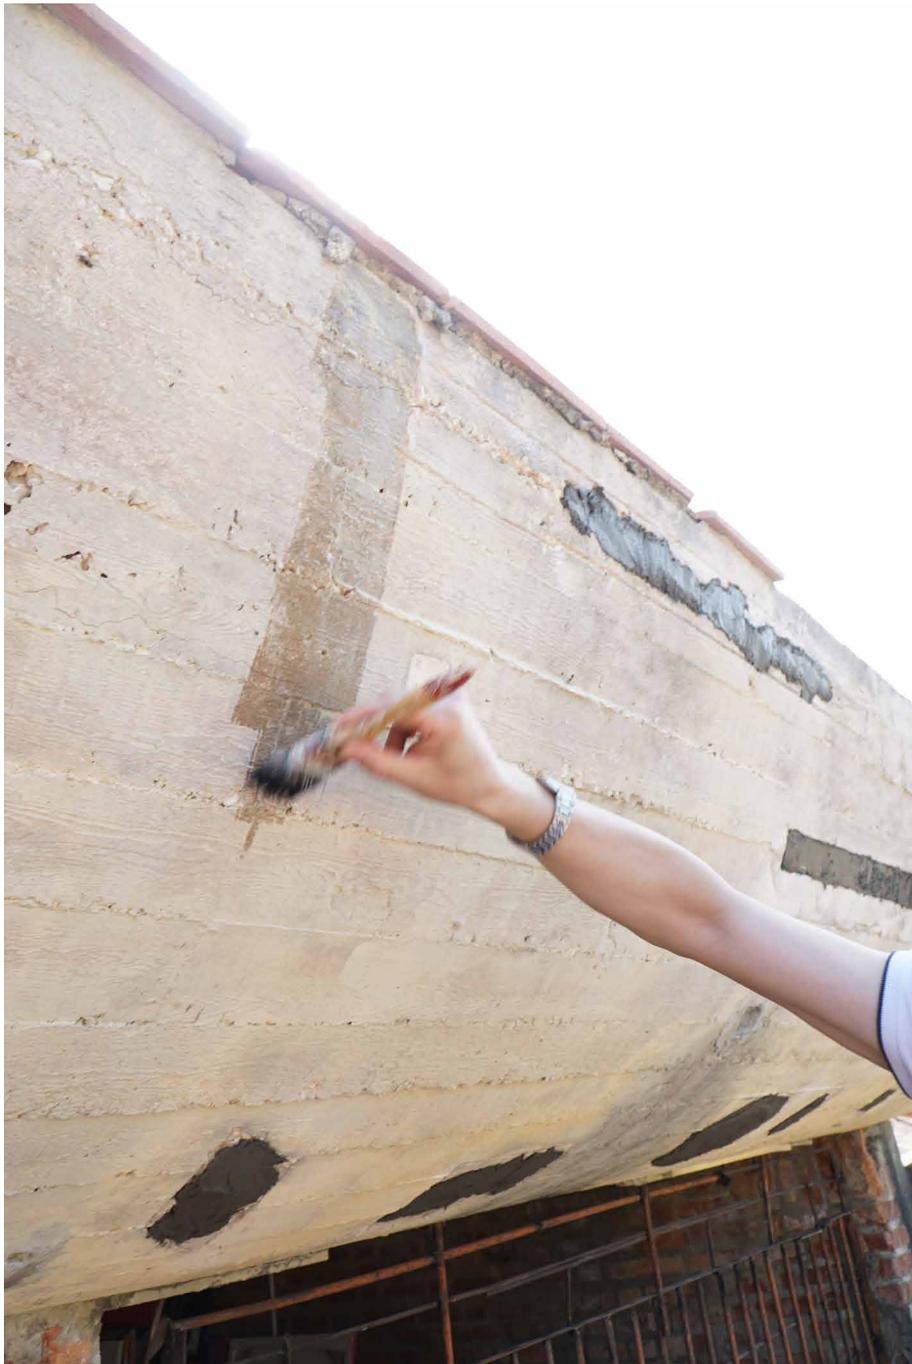
**Figura 7 | Aplicación protector de impermeabilización I-Protect AS IBIX biocare.**

Producto de Fluoropolímero sin disolventes, un producto americano que también se utilizó en la Loggia della Pigna del Vaticano. También el viernes se realizarán pruebas con esponjas y pipetas para medir la absorción.

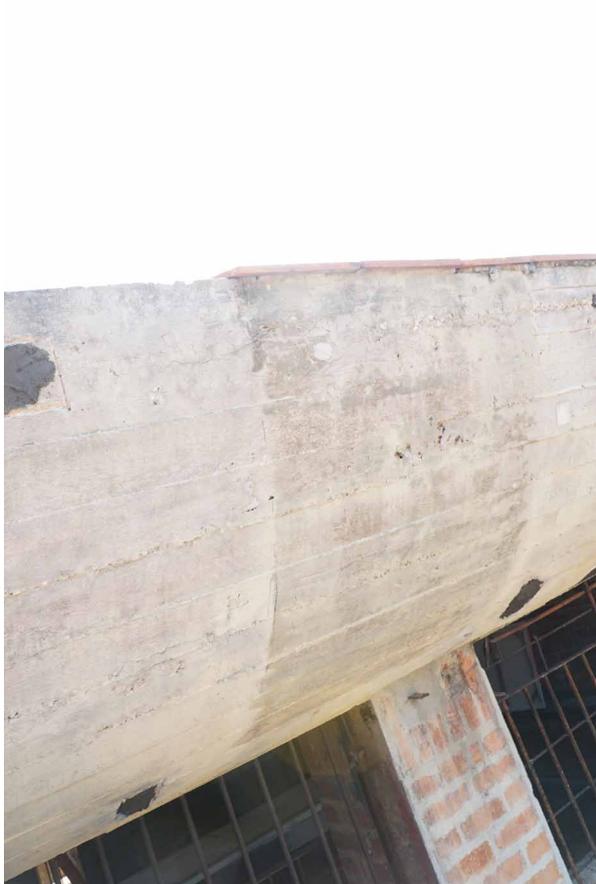
**Figura 8 | Aplicación de la protección impermeabilizante I-Protect AS IBIX biocare.**

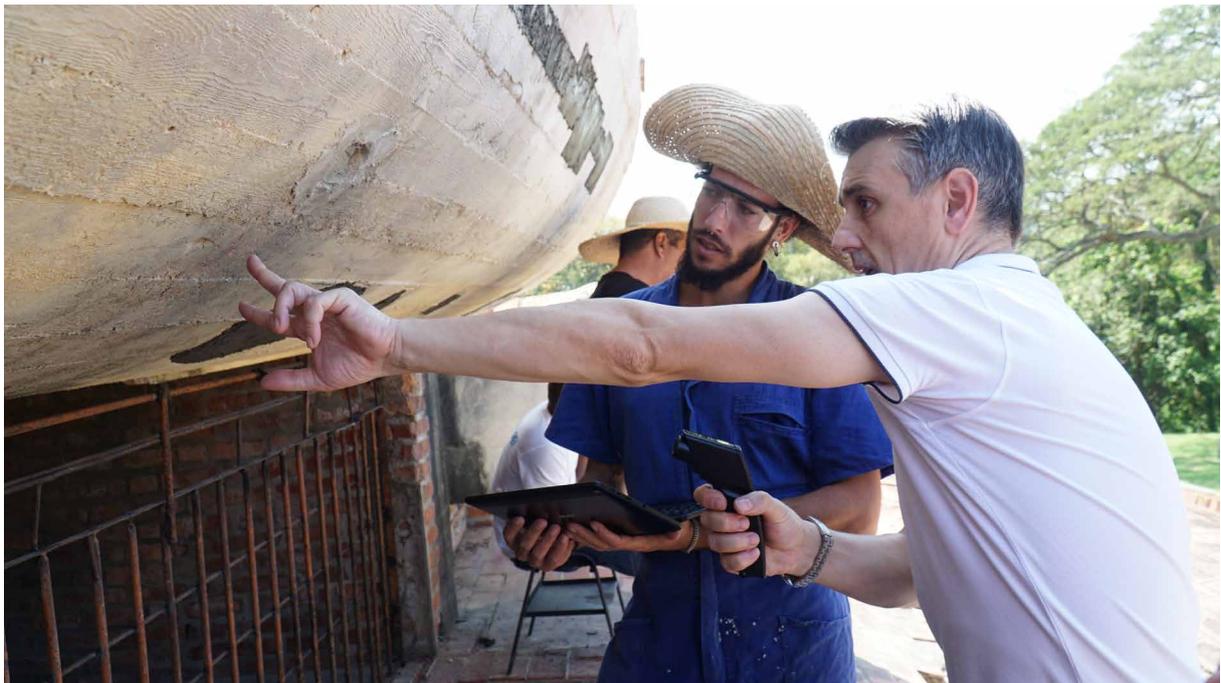
- Humedad ambiental (66%) y temperatura (40°)
- Temperatura de la superficie (25°)
- Humedad superficial (7%)

Figura 10 | Detección de la temperatura de la superficie.

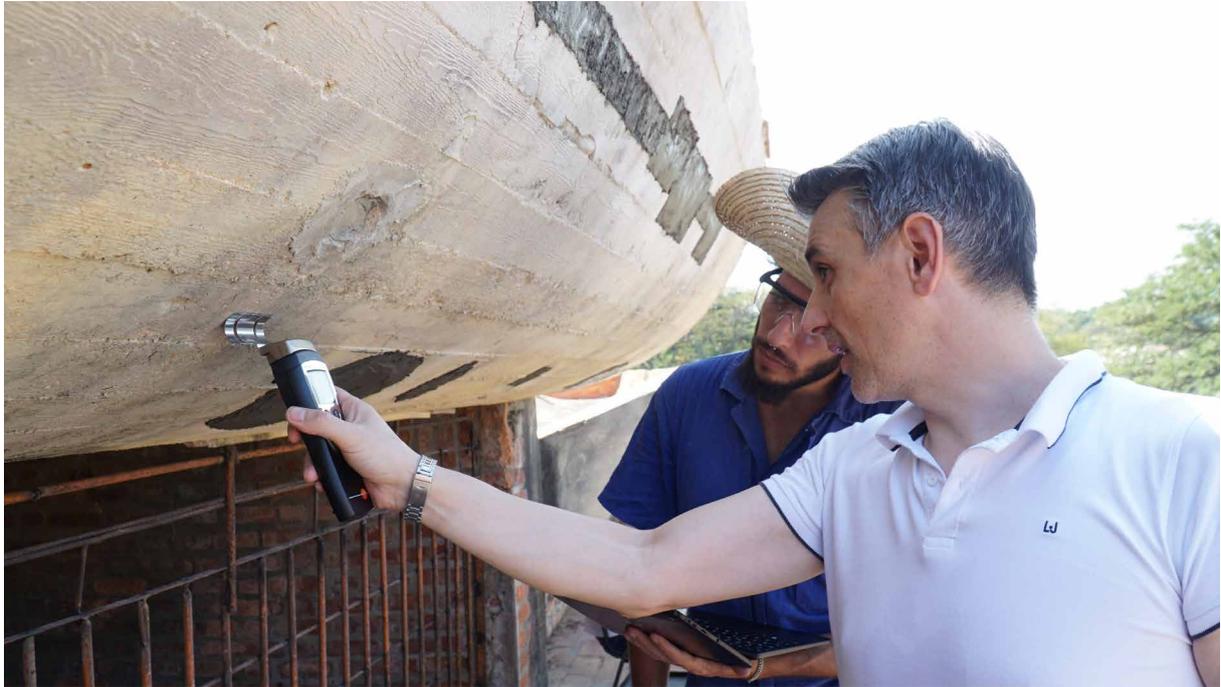
Figura 11 | Detección de humedad superficial (profundidad 3/5 cm aprox.).

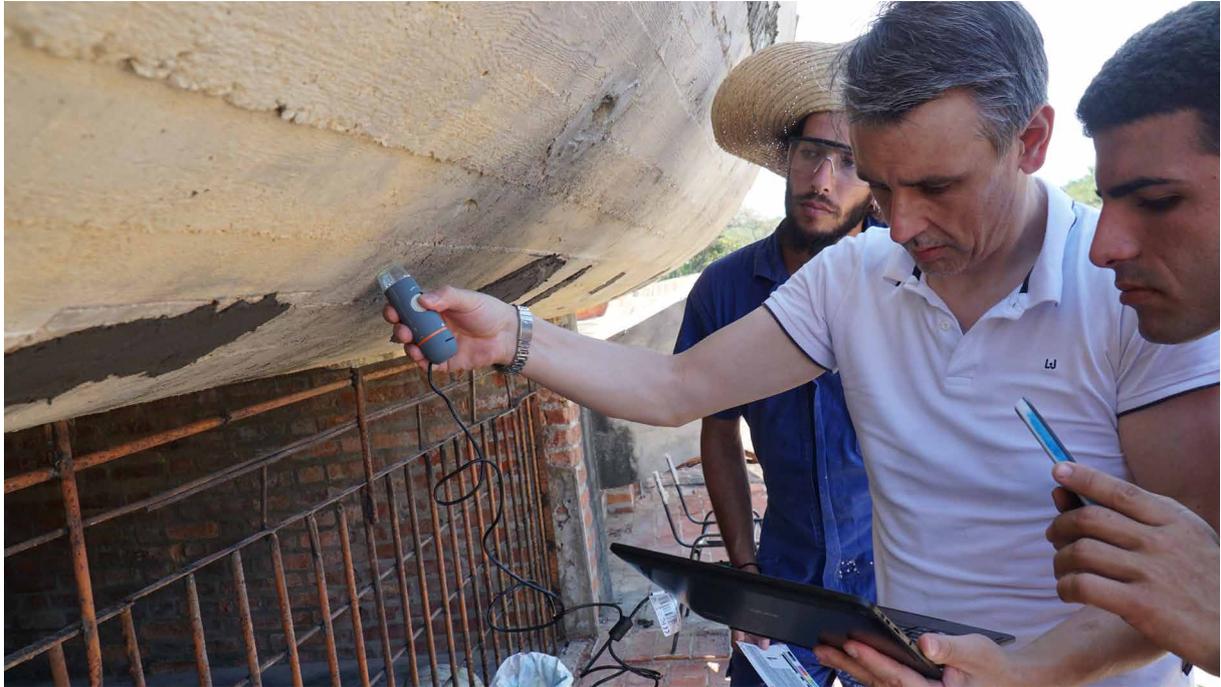
El microscopio óptico detectó rastros biológicos que aún persistían después de la limpieza.

Figura 13 | Prueba del microscopio óptico.

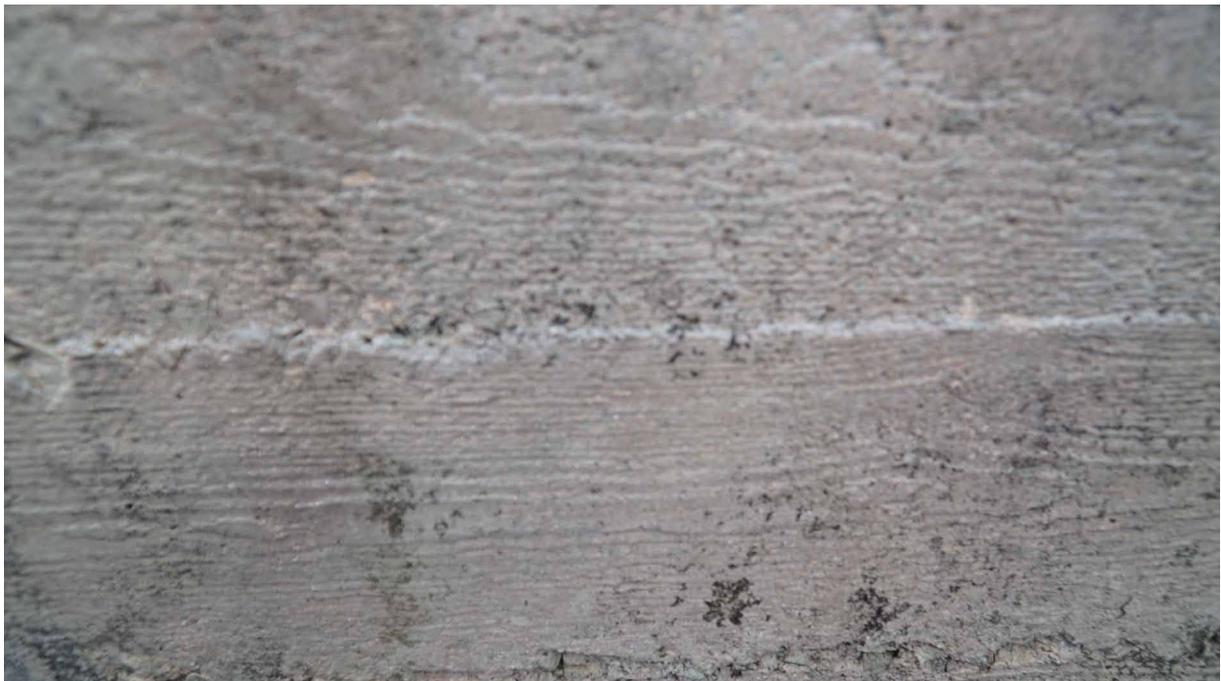
Figura 14 | Resultados de la limpieza con chorro de arena.

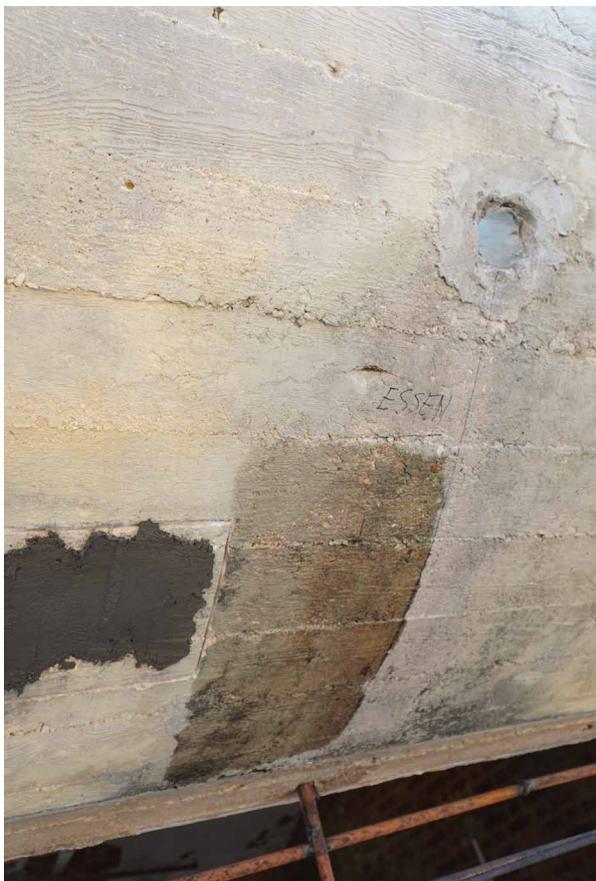
**Figura 15 | Aplicación del biocida Essenzio en el hormigón ya limpiado por chorro de arena.**

#### 4. Tras los resultados de la prueba del microscopio óptico, se aplicó un biocida **Essenzio IBIX biocare**

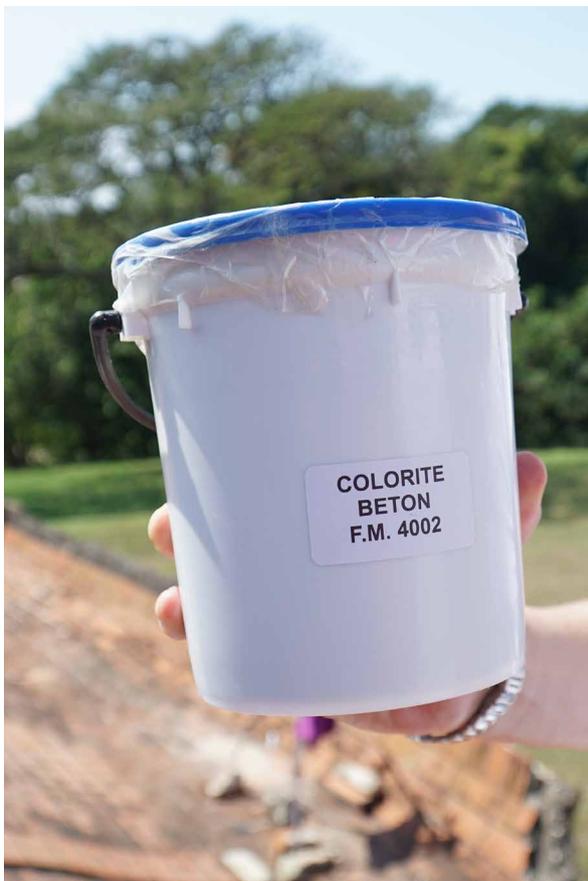
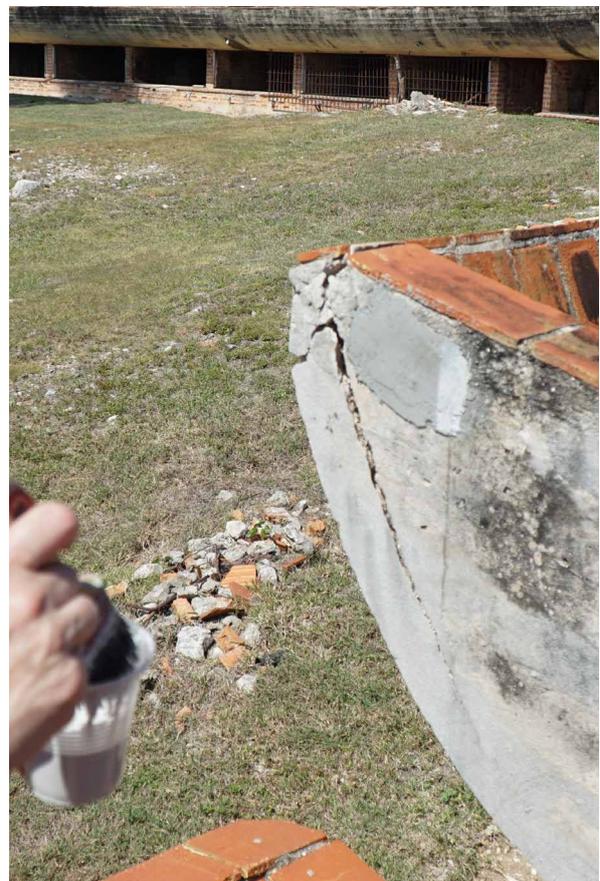
Figura 17 | Acabado de color COLORITE BETON.  
Figura 18 | Prueba de color con COLORITE BETON.

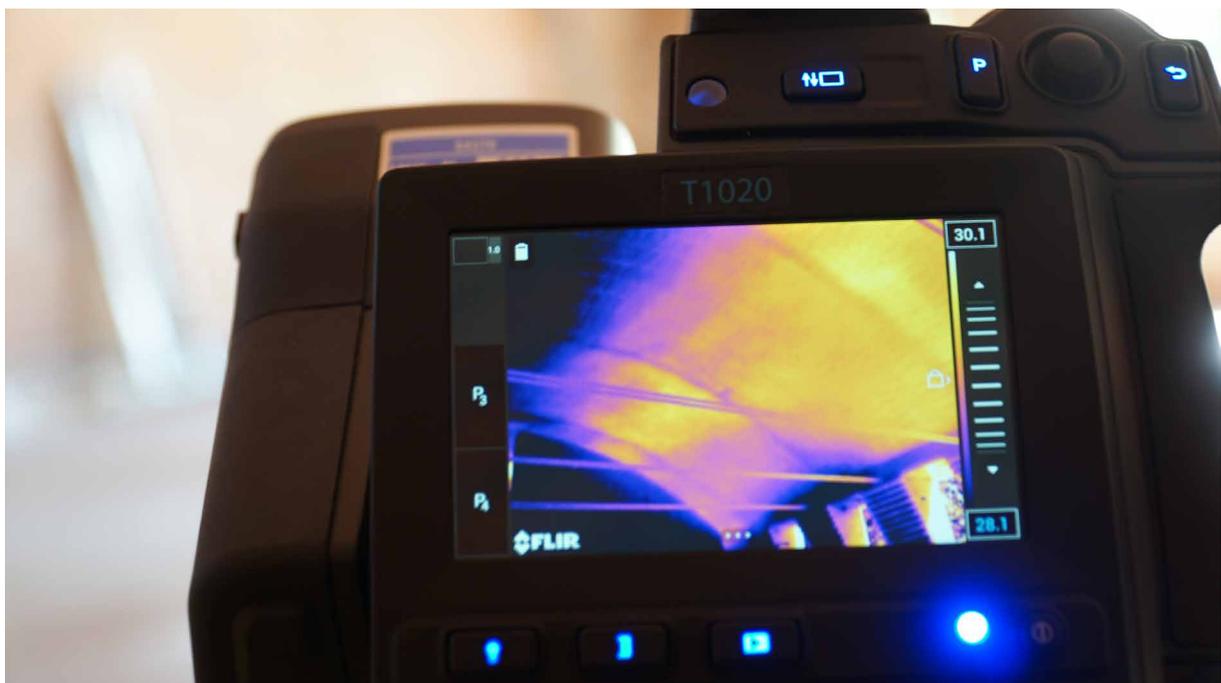
**Figura 3 | Imagen termográfica en el BLOQUE 1.**  
Se destaca la presencia de algunos elementos o hierros “tipo costilla” en las bóvedas.

Las primeras imágenes adquiridas se refieren a los bloques 1 y 5 en comparación para la similitud de formas. Estos bloques, según el informe de Quevedo Sotolongo, están afectados por lesiones en correspondencia de las bóvedas pero, respectivamente, el bloque 1 se vio afectado por las obras de restauración, mientras que el bloque 5 permanece en su estado original. En ambos bloques se observan elementos en el interior de las bóvedas que probablemente sean costillas o la inserción de elementos de diferentes materiales en su interior.

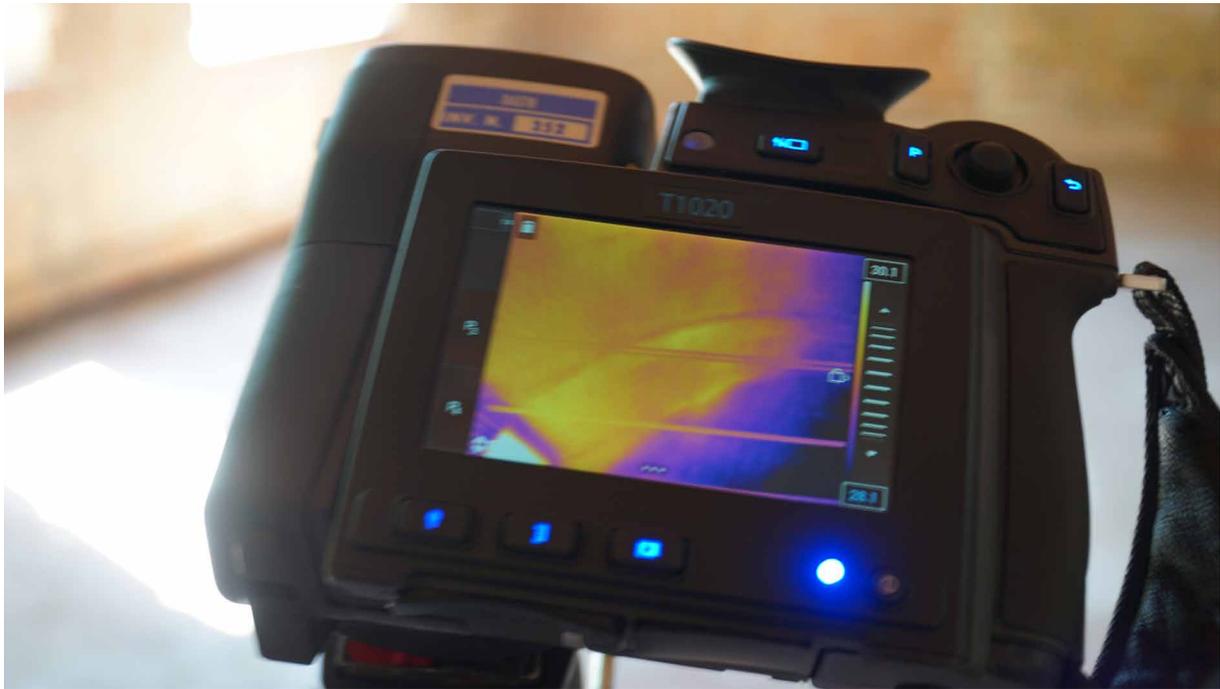
**Figura 4 | Imagen termográfica en el BLOQUE 1.**  
Se destaca la presencia de algunos elementos o hierros “tipo costilla” en las bóvedas.

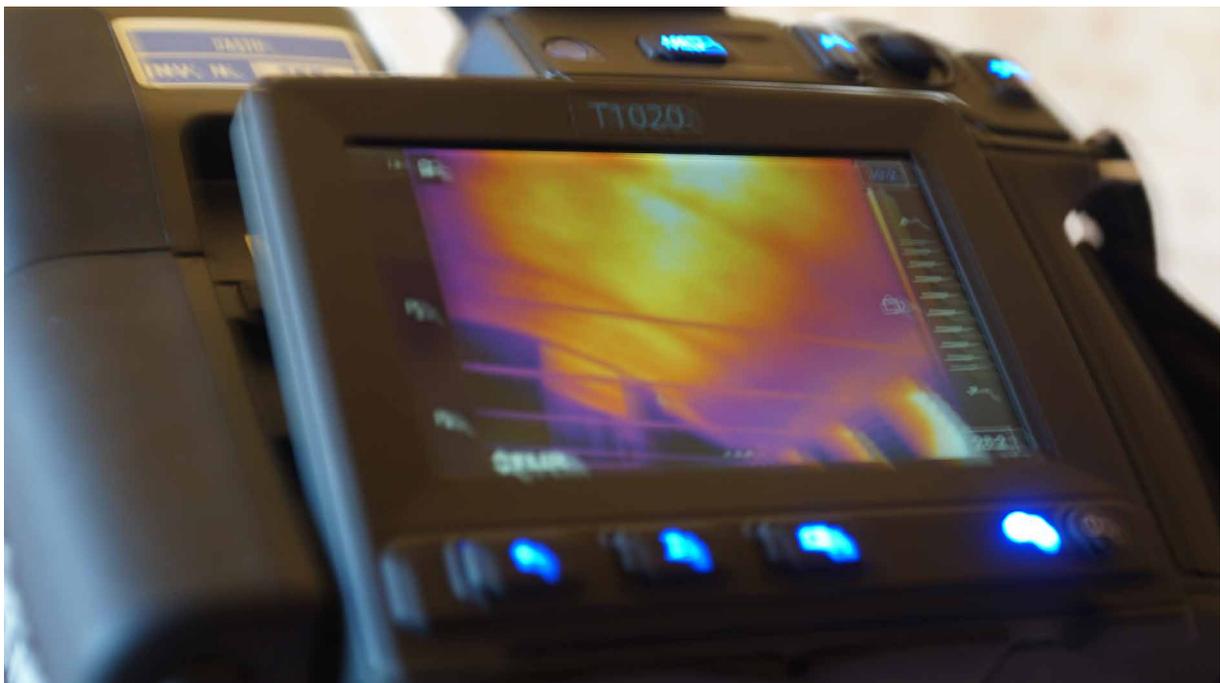
**Figura 5 | Imagen termográfica en el BLOQUE 5.**  
Se destaca la presencia de algunos elementos o hierros “tipo costilla” en las bóvedas.

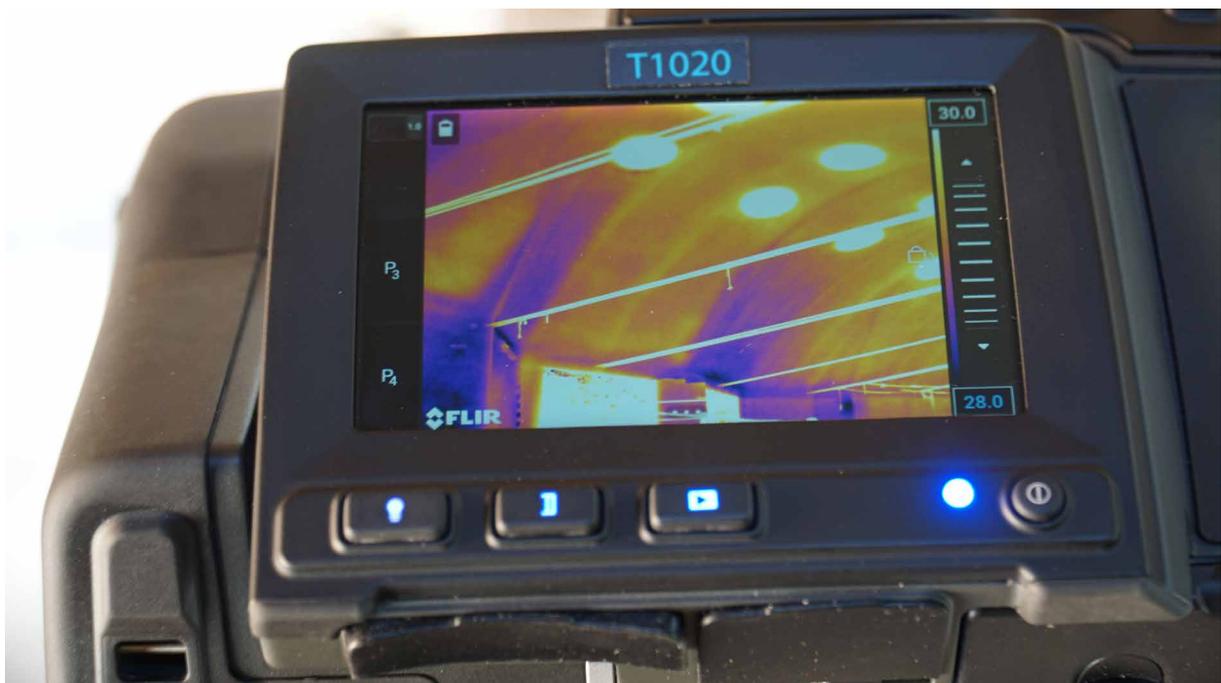
**Figura 6 | Imagen termográfica en el BLOQUE 11.  
Destaca la presencia de algunos elementos “tipo costilla” tangentes a los lucernarios.**

Las comprobaciones continuaron en el bloque 11, donde son evidentes los mismos elementos acoplados, que pasan lateralmente a los tragaluces, conectados a su vez por elementos horizontales para formar el aro de la claraboya. Esto parece confirmar la presencia de estos elementos como ya se ha ilustrado en el planos del 62.
