## ¡Qué no baje el telón!

## Anexo n.2

### Pruebas materiales e intervenciones Escuela de Música “Gusano”

### Conservación, Gestión y Puesta en Valor del Patrimonio Cultural del ISA

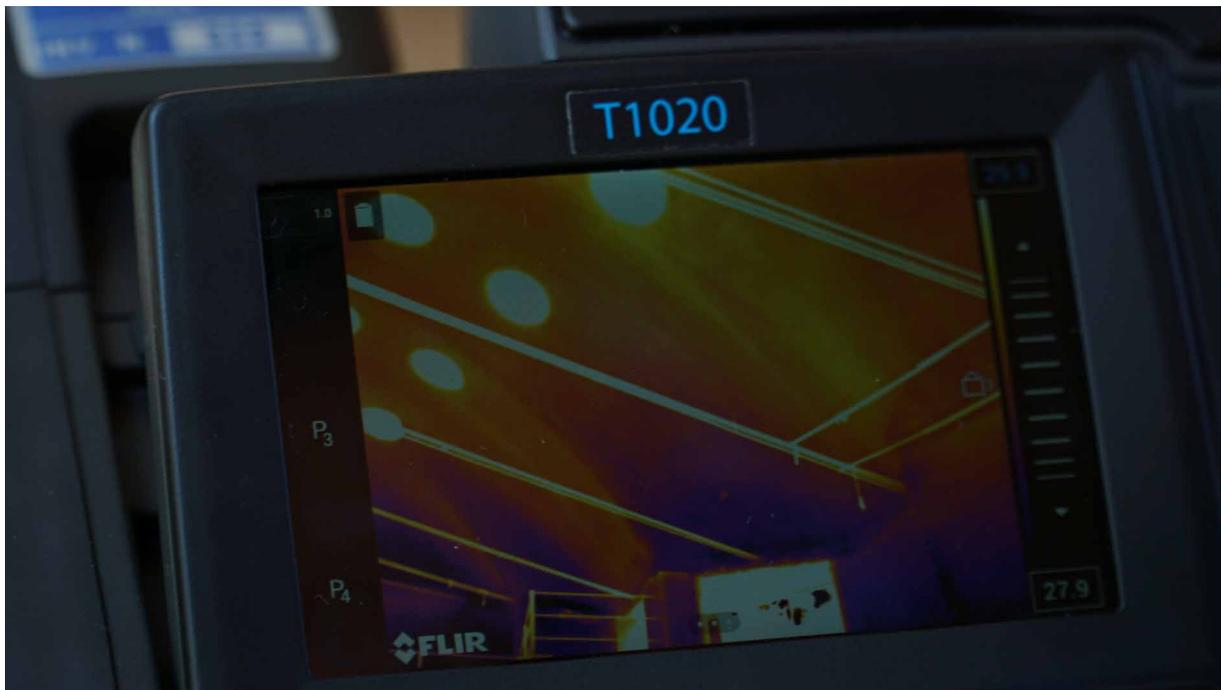
**Figura 7 | Imagen termográfica en el BLOQUE 11.**  
Destaca la presencia de algunos elementos “tipo costilla” tangentes a los lucernarios.

Las comprobaciones continuaron en el bloque 11, donde son evidentes los mismos elementos acoplados, que pasan lateralmente a los tragaluces, conectados a su vez por elementos horizontales para formar el aro de la claraboya. Esto parece confirmar la presencia de estos elementos como ya se ha ilustrado en el planos del 62.

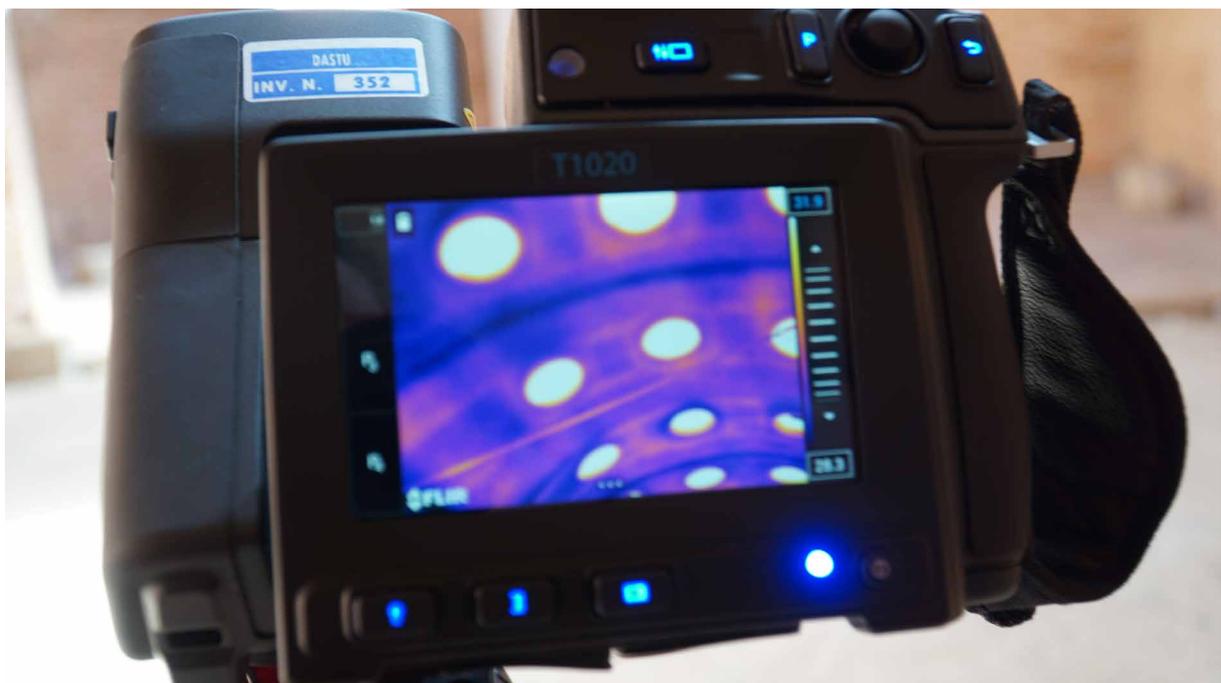
**Figura 8 | Imagen termográfica en el BLOQUE 9.**  
Destaca la presencia de algunos elementos “tipo costilla” tangentes a los lucernarios, mientras que las bandas más oscuras se encuentran en correspondencia con las hileras de ladrillos exteriores yuxtapuestas a las bóvedas.

La misma situación se repite en el bloque 9.

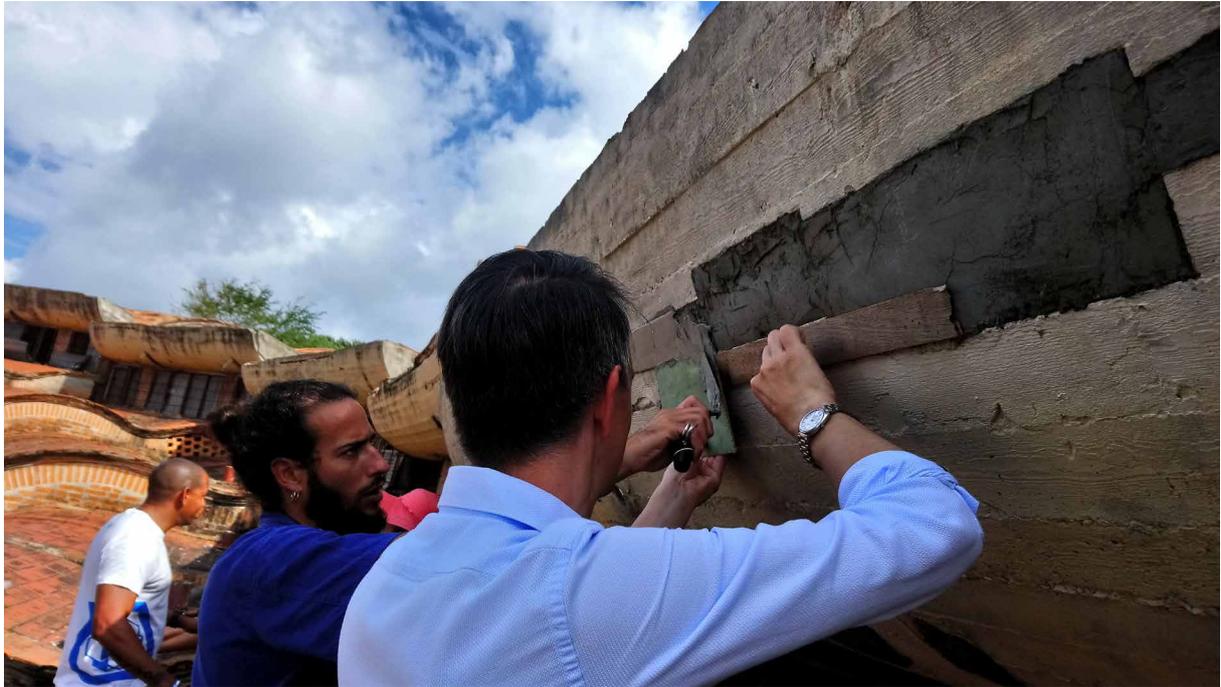
**Figura 1 | Aplicación del acabado Mapei PLANITOP FINE FINISH.**

1. Integraciones de cemento PLANITOP FINE FINISH (capa de acabado fino para estructuras de hormigón porosas o irregulares) con la ayuda de guías de madera y posteriores impresiones de textura mediante tablas de madera. Este acabado se yuxtapone a la capa de Mapegrut aplicada el 19.02.2020;
2. Pruebas de color con COLORITE BETON en la parte superior; \*.
3. Prueba de la impermeabilización I-Protect AS IBIX biocare aplicada el 19.02.2020;
4. Repetición de las pruebas con microscopía óptica tras la aplicación del biocida essenzió IBIX biocare aplicado el 19.02.2020\*.

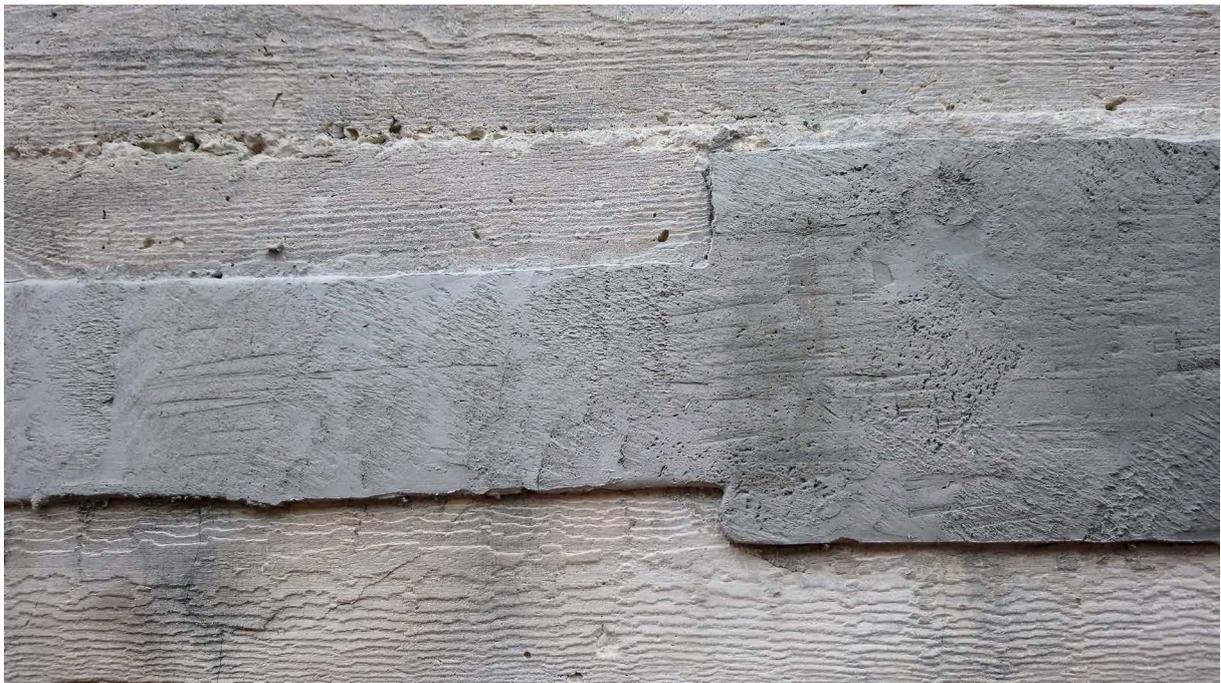
**Figura 2 | Resultado de la aplicación superpuesta del acabado Mapei PLANITOP FINE FINISH sin COLORITE.**

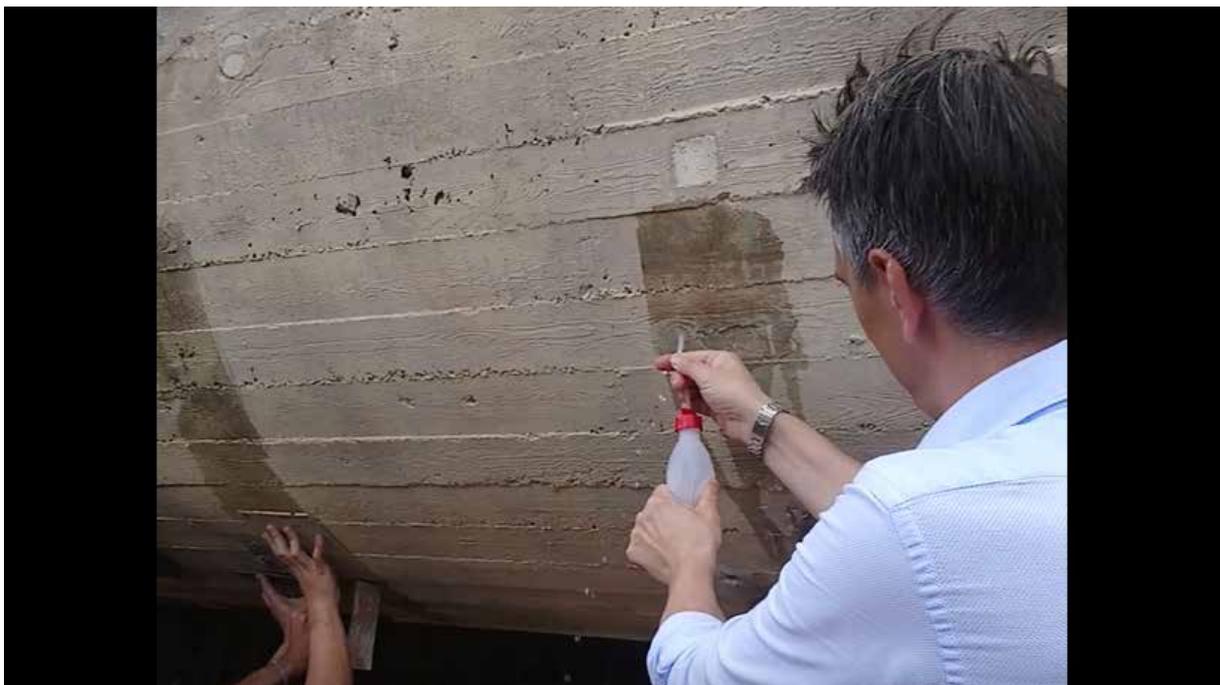
Figura 5 | Prueba de impermeabilidad con y sin Protect AS IBIX biocare aplicada el 19.02.2020. (vídeo).
