¡Que no baje el telón!

Diagnostico de las alteraciones y degradaciones

Anexo n.1
Informe de análisis de laboratorio

para el proyecto “¡Que no baje el telón! Conservación, gestión y mejora del patrimonio cultural de la ISA”(CUBA)

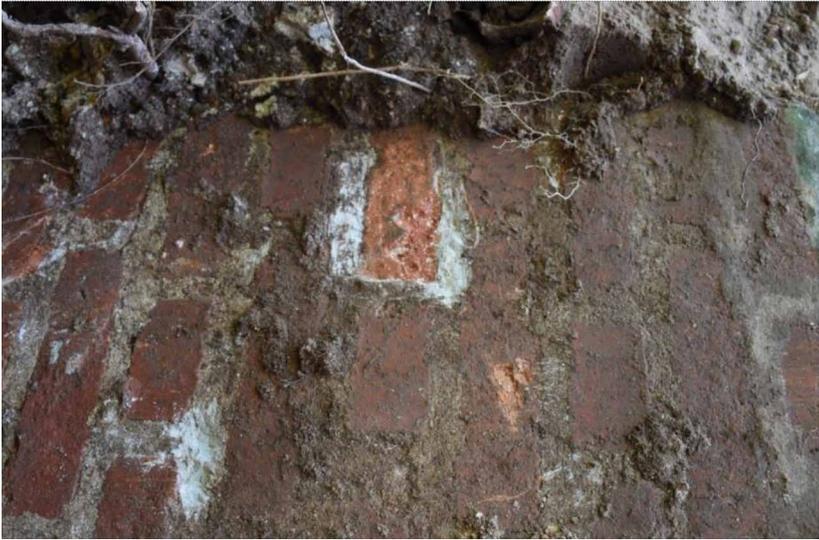
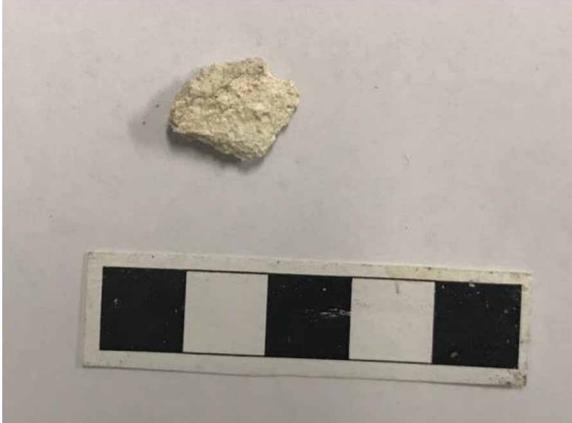
ID muestra	
Descripción de la muestra tomada	3 MORTERO DE RELLENO PARA CIMIENTOS
Foto del punto de muestreo

Análisis XRD	Calcita, aragonito, restos de minerales de arcilla y cuarzo

Mortero ligado hidráulicamente, probablemente obtenido mediante la cocción de determinados tipos de piedra caliza.

Aglutinante con textura microesparítica, a veces recristalizada, presencia de fases no hidratadas de silico aluminatos de cal.

Agregado de composición exclusivamente carbonatada. Se pueden reconocer restos fósiles, talos de algas, fragmentos de rocas carbonatadas que contienen fósiles. Distribución unimodal del tamaño de las partículas media de 400 micras), forma subredondeada.

Relación $L/A=1/2$

Porosidad intermedia debido a la forma irregular de los poros.

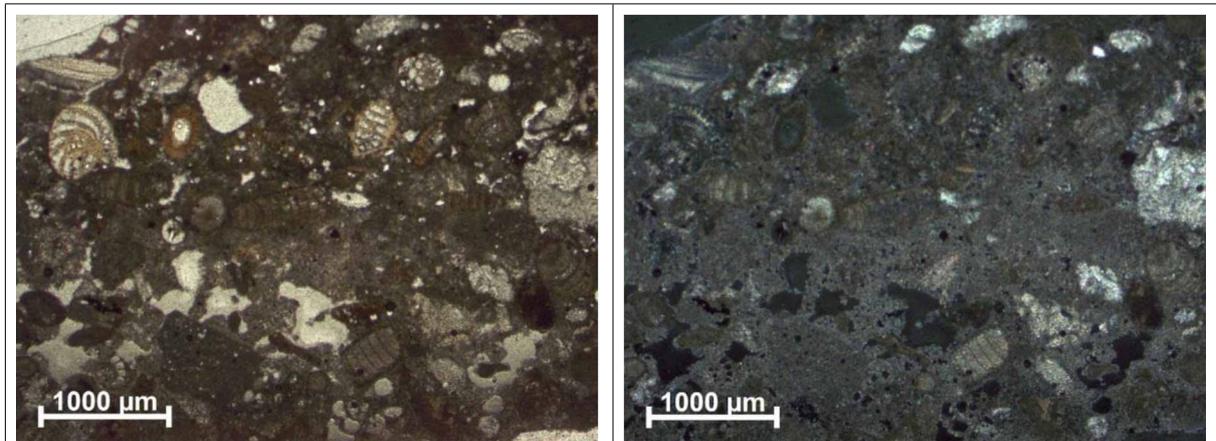
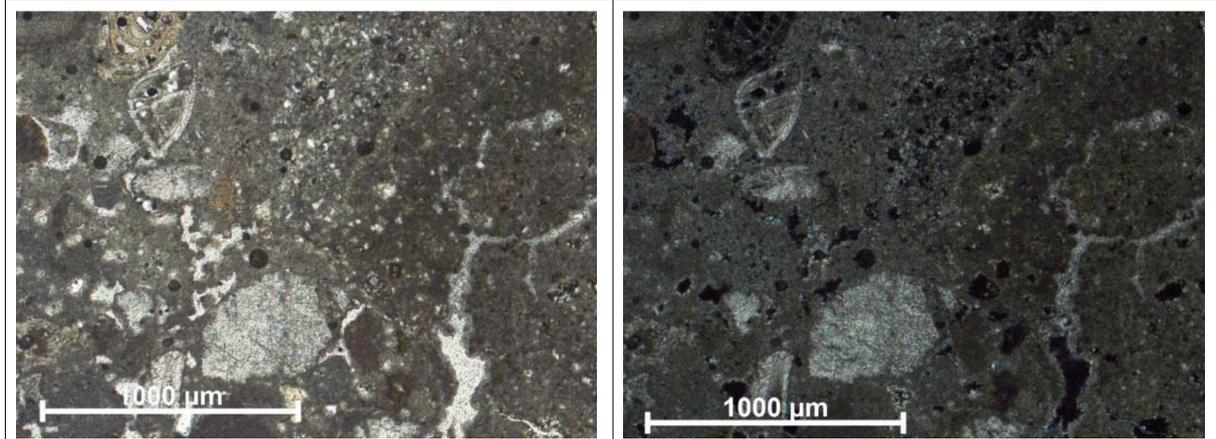
Imágenes de la sección delgada de la muestra (izquierda Nicol ||; derecha Nicol +)

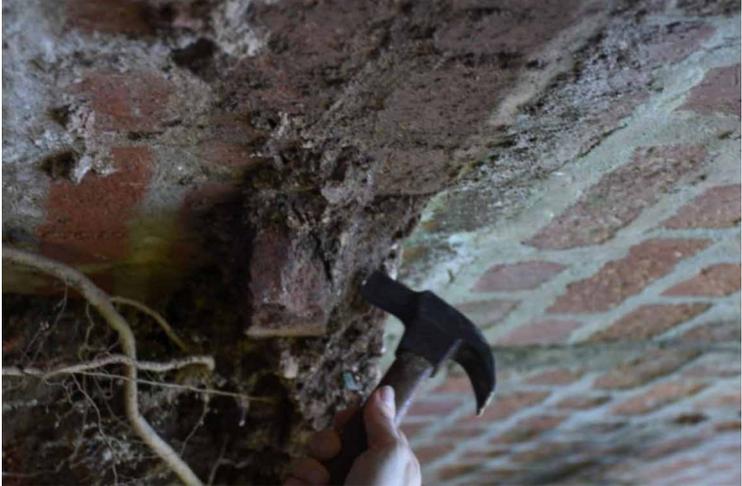
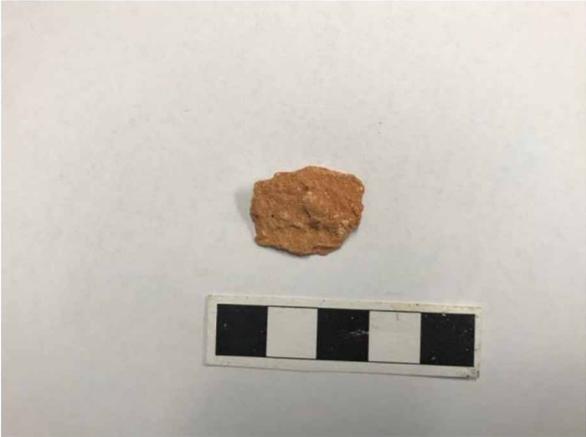
ID muestra	
Descripción de la muestra tomada	2 LADRILLOS SOBRE LOS CIMIENTOS
Foto del punto de muestreo

Análisis XRD	Calcita, magnesita, cuarzo, albita (rastros)

Ladrillo con una masa base birrefringente y un esqueleto formado por grandes fragmentos de carbonato de tamaños variables (desde plurimilimétricos hasta 100 micras), algunos fragmentos fósiles y muy pocos gránulos de silicato; hay presencia de óxidos de hierro.

Existe una importante red de grietas y un incipiente desprendimiento de los fragmentos de carbonato más grandes.

Los ladrillos originales fueron cocidos a baja temperatura (pasta de fondo birrefringente) y tienen grandes inclusiones de carbonato. Estas características tecnológicas y de composición favorecen el desarrollo de mecanismos de degradación física y mecánica. Los ladrillos examinados presentan una importante red de grietas y un incipiente desprendimiento de fragmentos de carbonato de milímetros. Además, algunas muestras están afectadas por una intensa difusión de pátinas biológicas.

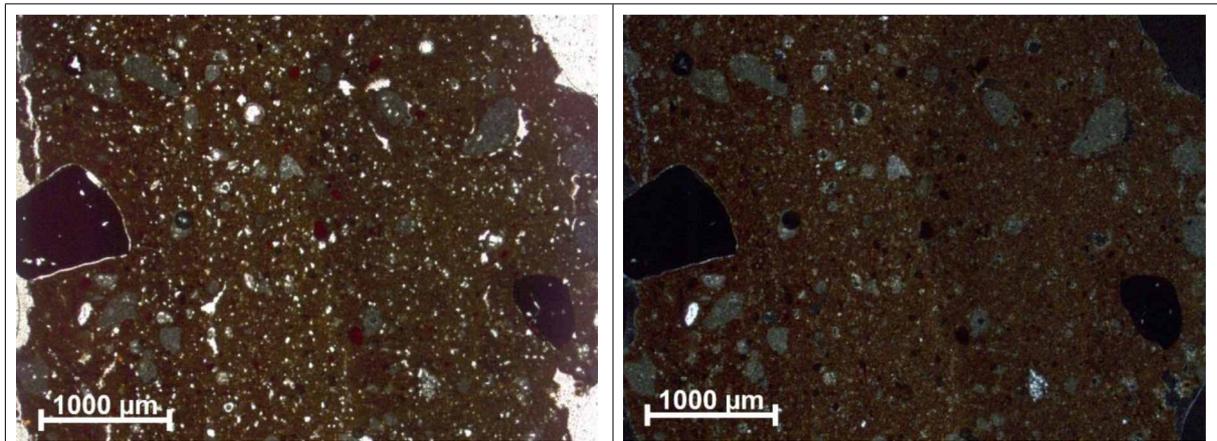
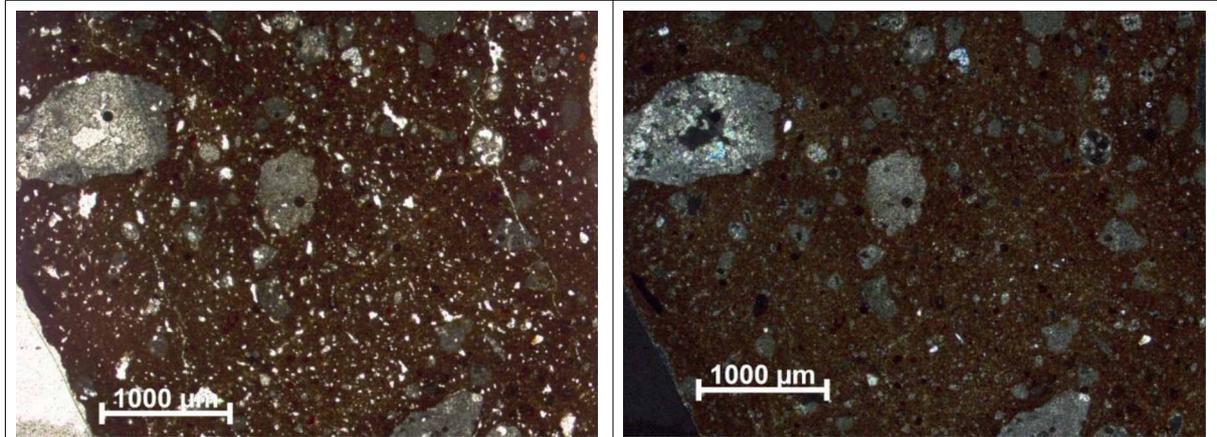
Imágenes de la sección delgada de la muestra (izquierda Nicol ||; derecha Nicol ⊥)

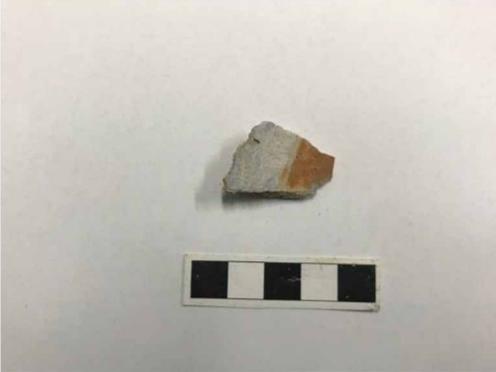
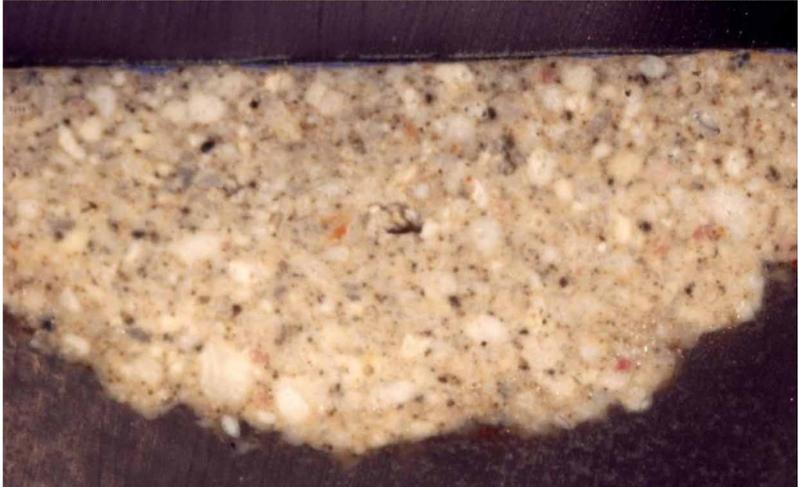
ID muestra	
Descripción de la muestra tomada	PELÍCULA PICTÓRICA BLOQUE 6 INTERIOR
Foto del punto de muestreo

Mortero hidráulico aglutinante. El aglutinante tiene una textura microespárrica.

Relación L/A 1 /2.

El agregado consiste principalmente en fragmentos fósiles.

La distribución del tamaño de las partículas de los granos agregados es unimodal. El tamaño medio del grano es unas 300-400 micras. La forma de los granos del agregado es subredondeada.

La porosidad es media y consiste en poros regulares y redondeados.

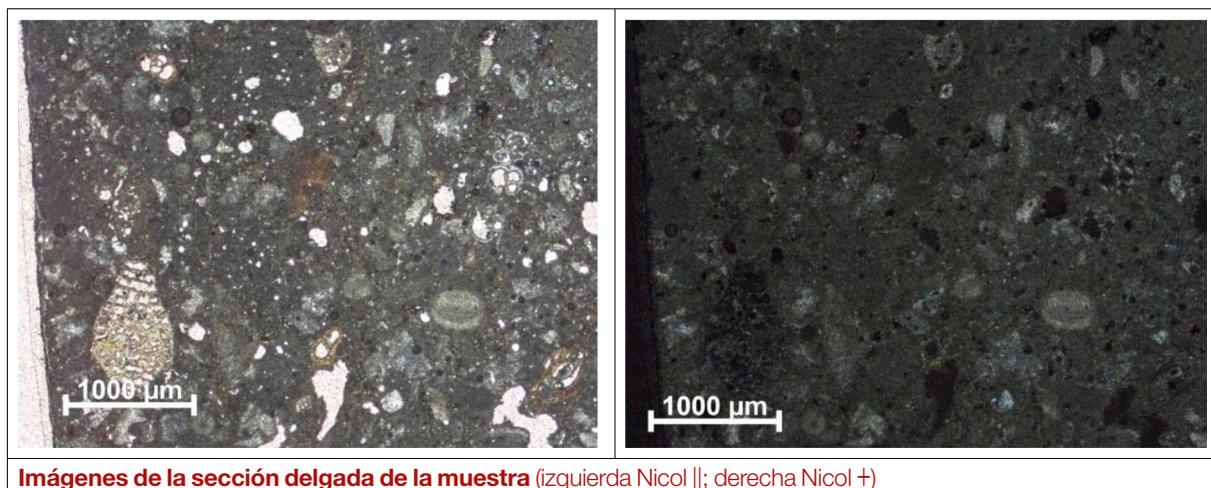
Imágenes de la sección delgada de la muestra (izquierda Nicol ||; derecha Nicol ⊥)

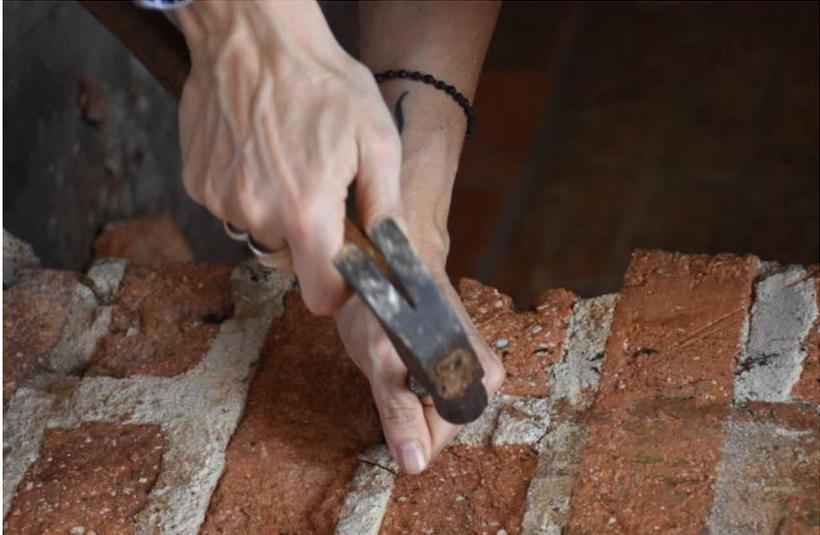
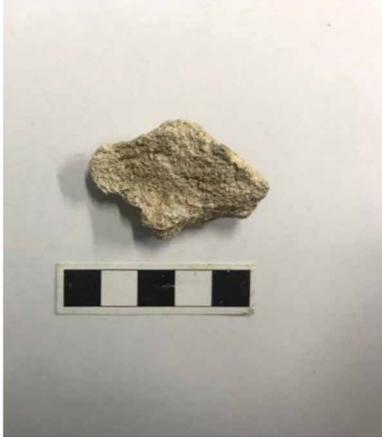
ID muestra	
Descripción de la muestra tomada	MORTERO DE RELLENO BLOQUE INTERIOR
Foto del punto de muestreo

A photograph of a small, irregularly shaped, light-colored mortar sample. The sample has a rough, porous texture. Below the sample is a black and white scale bar for reference.
Análisis XRD	Calcita, aragonito, cuarzo, feldespatos (rastros)

Mortero hidráulico aglutinante.

El aglutinante tiene una textura microesparfítica, a veces recristalizada, hay fases no hidratadas de aluminatos de calcio.

El agregado es casi exclusivamente de composición carbonatada, no bien distribuido en la mezcla. Se pueden reconocer restos fósiles y talos de algas. La distribución del tamaño de las partículas es heterogénea (de 2 mm a 400 micras).

La relación aglomerante/agregado es variable en la mezcla, en promedio $L/A=1/2$.

La porosidad es media y está dada por poros redondeados de forma irregular.

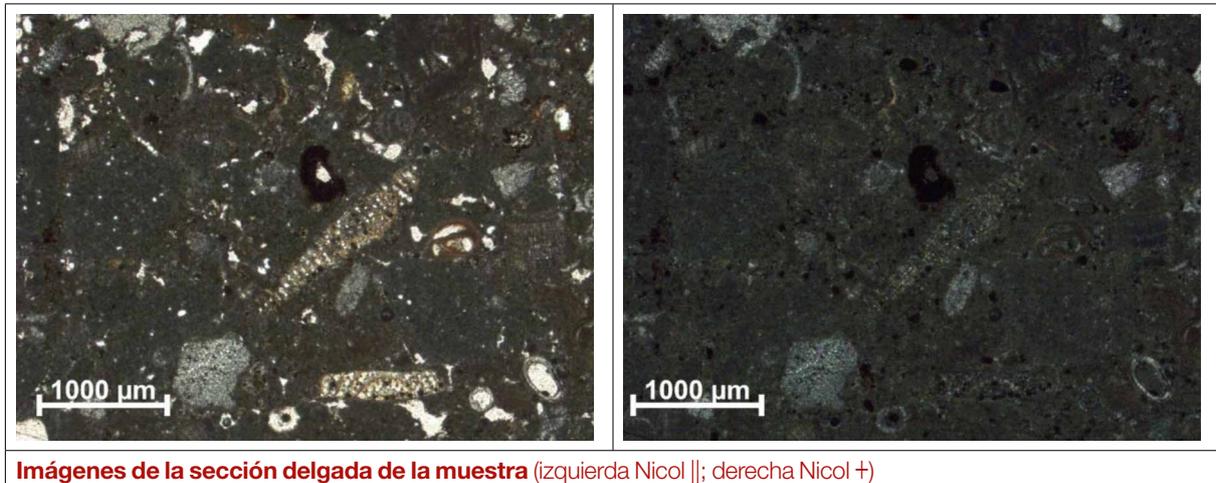
Imágenes de la sección delgada de la muestra (izquierda Nicol ||; derecha Nicol +)

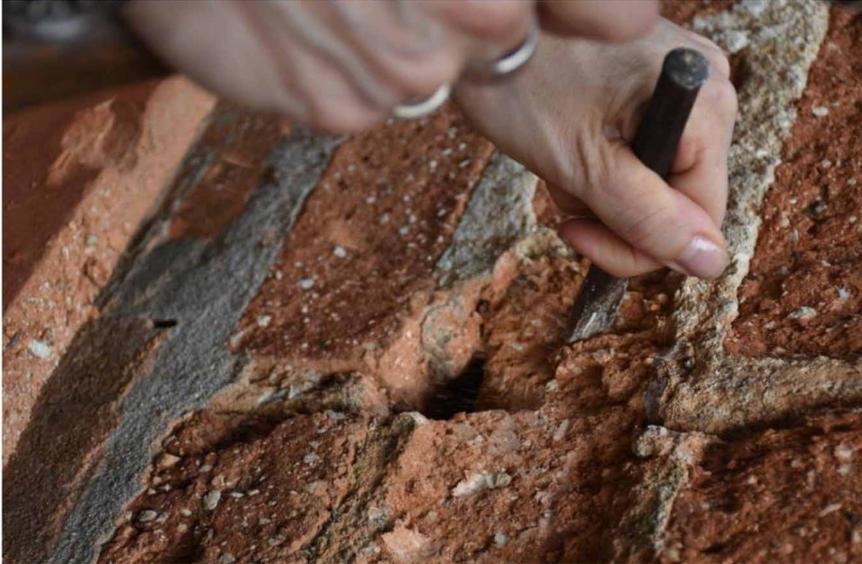
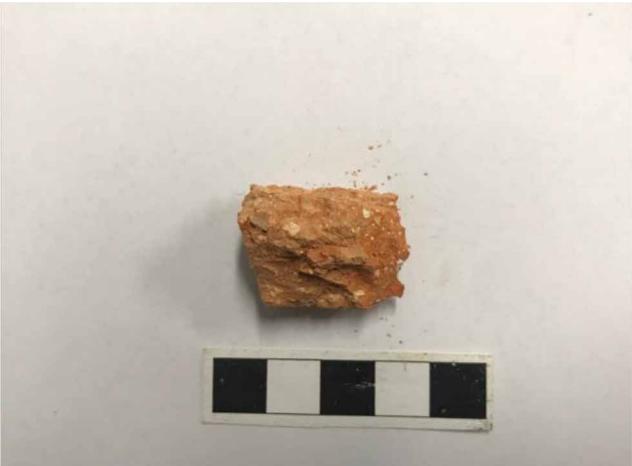
ID muestra	
Descripción de la muestra tomada	LADRILLO
Foto del punto de muestreo

Análisis XRD	Calcita, yeso, cuarzo, magnetita

Ladrillo con una masa base altamente birrefringente y un esqueleto formado por grandes fragmentos de carbonato (de tamaño plurimilimétrico a 200 micras), algunos fragmentos fosilíferos y muy pocos gránulos de silicato; hay óxidos de hierro.

Existe una importante red de grietas y un incipiente desprendimiento de los fragmentos de carbonato más grandes.

Características muy similares a las de la muestra n. 2.

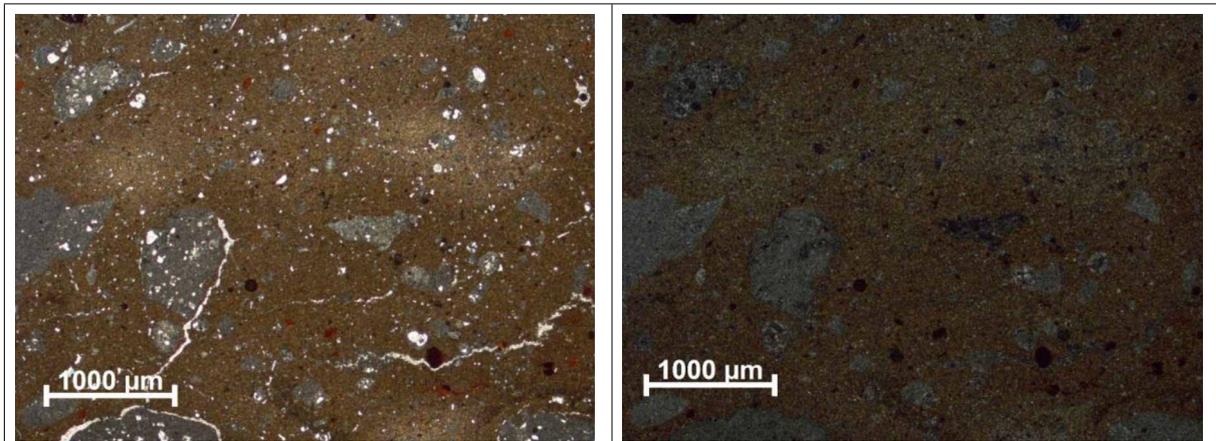
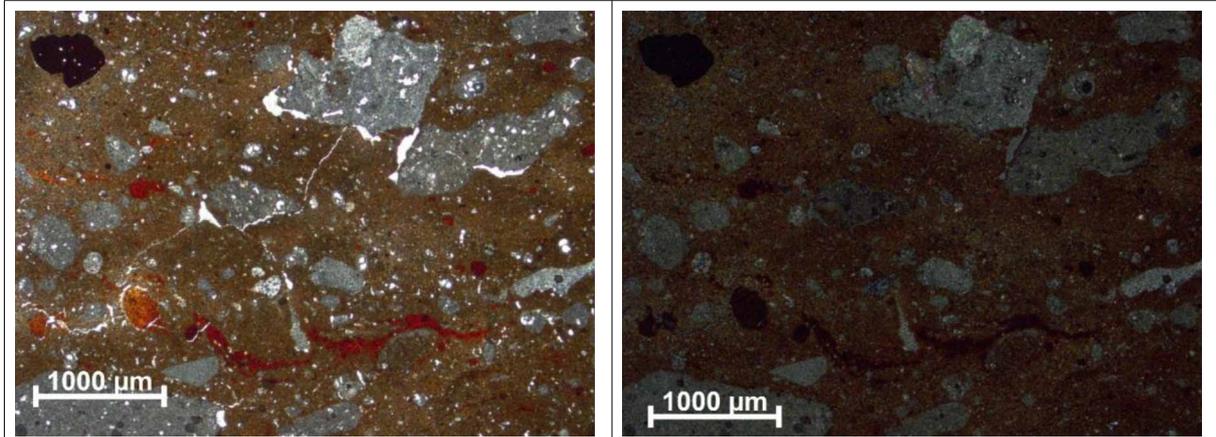
Imágenes de la sección delgada de la muestra (izquierda Nicol ||; derecha Nicol +)

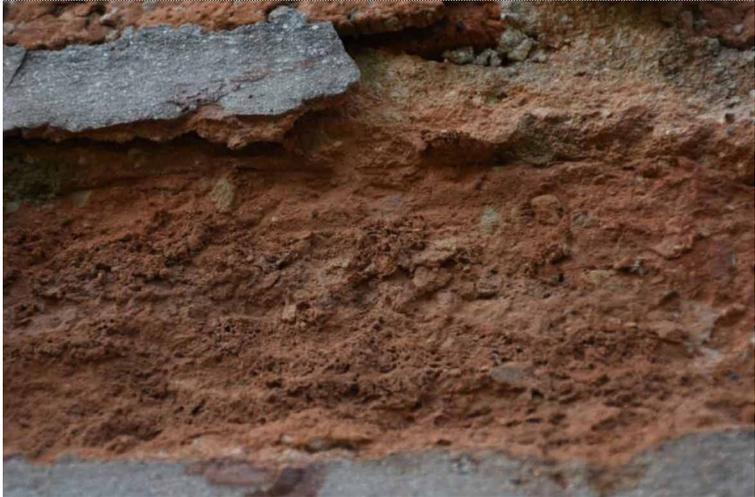
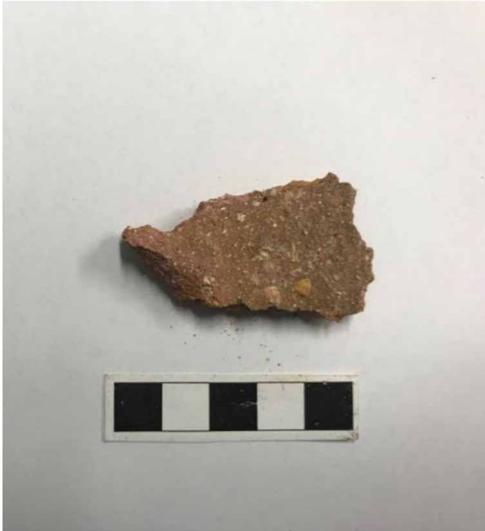
ID muestra	
Descripción de la muestra tomada	BLOQUE DE LADRILLOS DE RECUPERACIÓN
Foto del punto de muestreo

Análisis XRD	Calcita, aragonito, cuarzo

Se trata de una mezcla que imita al ladrillo y que se obtiene mezclando cal con polvo de ladrillo muy fino y un agregado de carbonato, muy abundante (L/A 1/3 1/4), también compuesto por restos fósiles, confirmado por la presencia de aragonito en la DRX, con un grano medio-fino (1000 a 100 micras).

La mezcla es compacta, con poca porosidad.

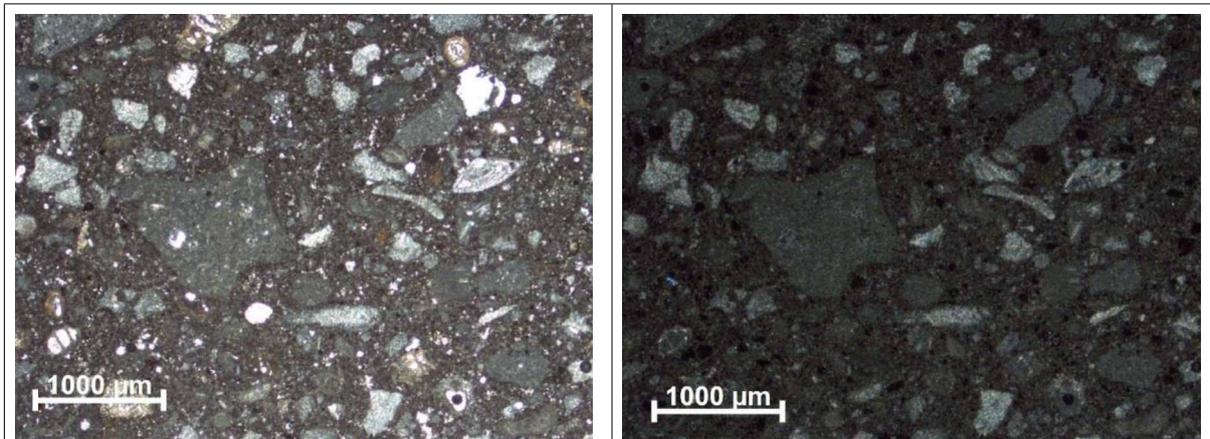
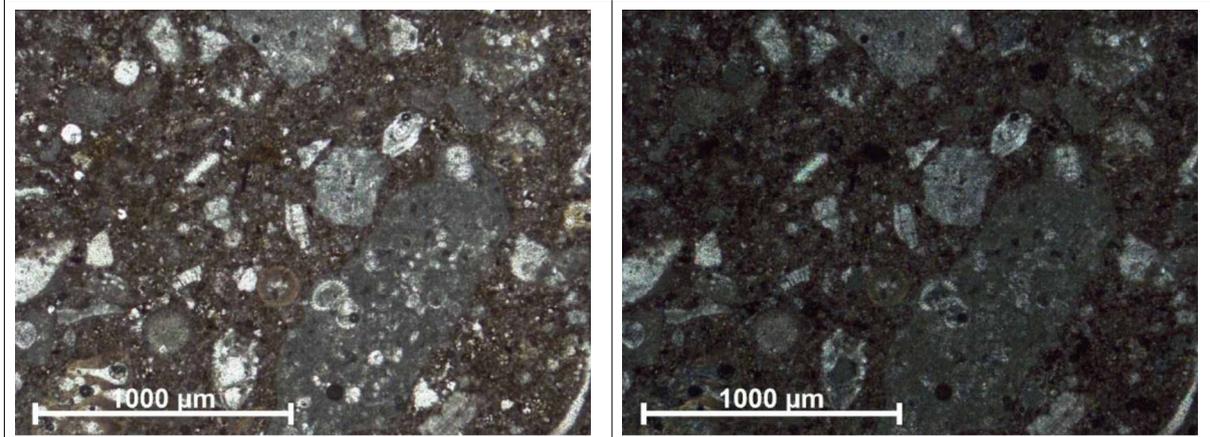
Imágenes de la sección delgada de la muestra (izquierda Nicol ||; derecha Nicol +)

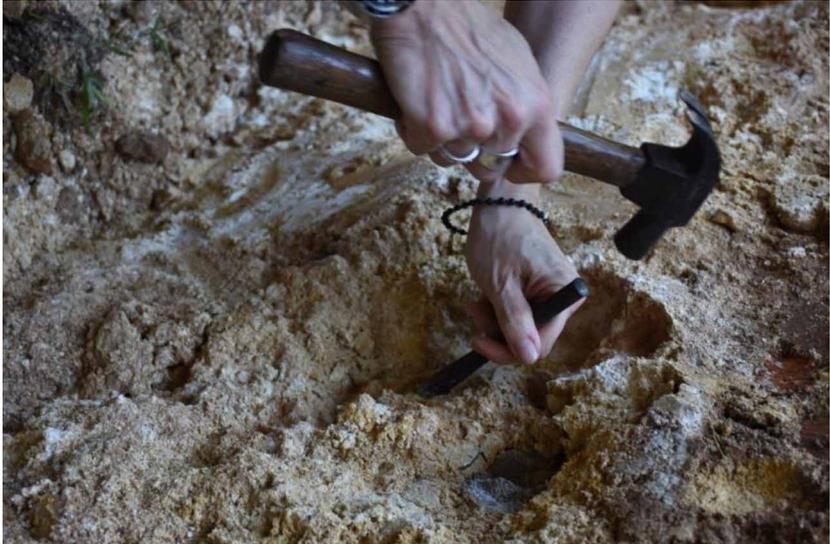
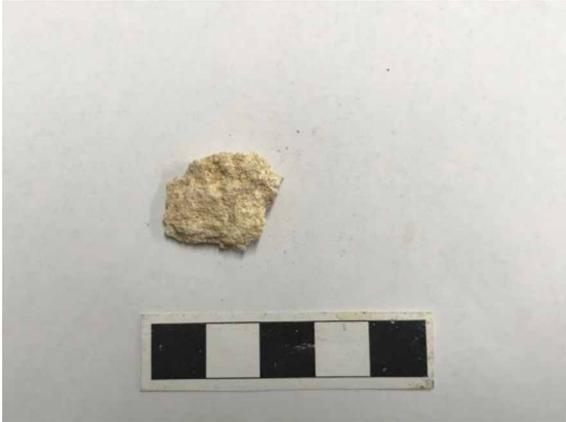
ID muestra	
Descripción de la muestra tomada	ROCA DE CIMENTACIÓN BLOQUE 2
Foto del punto de muestreo

A photograph of a small, irregularly shaped rock sample, likely the one taken from the site shown in the previous image. The sample is light-colored and has a rough, crystalline texture. It is placed on a white surface next to a scale bar with alternating black and white segments.
Análisis XRD	Calcita, cuarzo

Roca carbonatada con estructura micrítica, muy compacta.

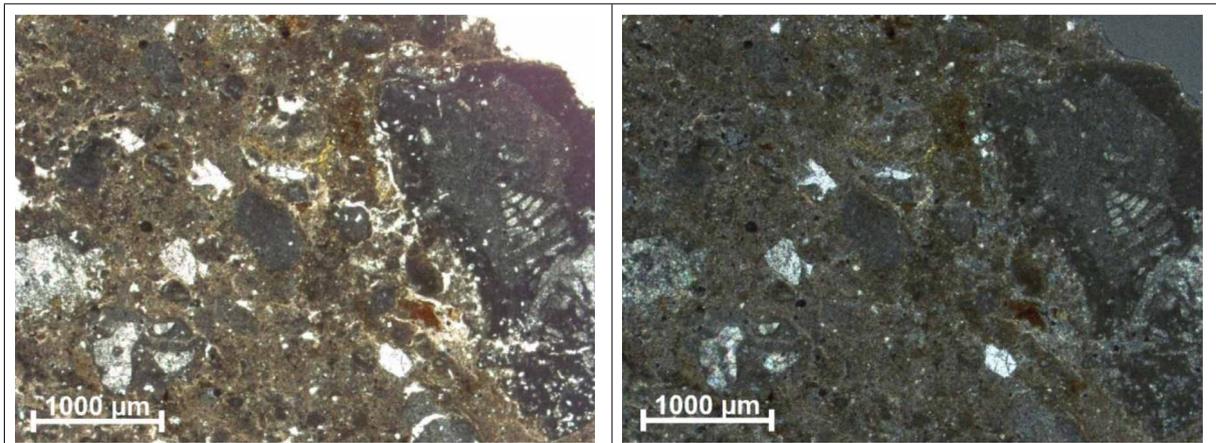
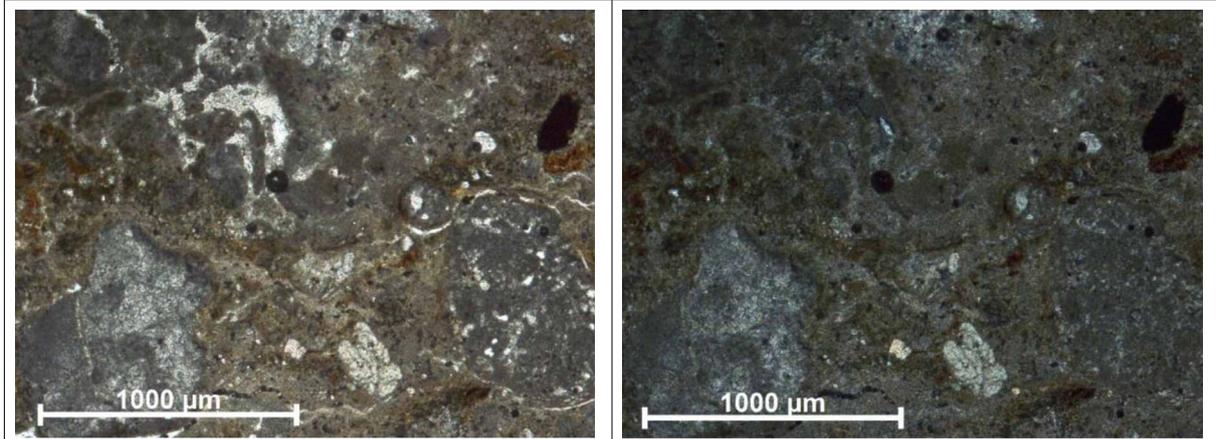
Imágenes de la sección delgada de la muestra (izquierda Nicol ||; derecha Nicol +)

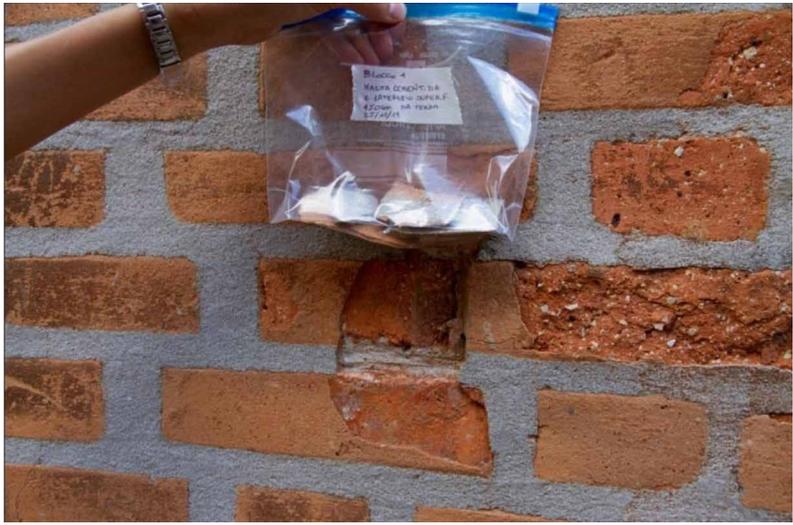
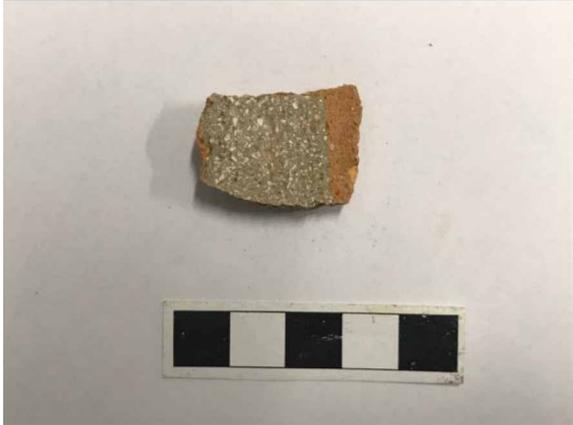
ID muestra	
Descripción de la muestra tomada	BLOQUE 1 MORTERO DE CEMENTO Y LADRILLO DE SUPERFICIE
Foto del punto de muestreo

Análisis XRD	<p>Mortero: calcita, aragonito, cuarzo Ladrillo: calcita, cuarzo, hematita</p>

El mortero fue realizado con un aglutinante hidráulico y cementicio, en el que se pueden reconocer algunos restos de Clinker, al que se añadió un agregado de carbonato (relación L/A 1/3), consistente en fragmentos de rocas carbonatadas y fragmentos fosilíferos (aragonito en DRX). La distribución es unimodal y el tamaño medio del grano es de 300-400 micras. La forma de los granos del agregado es subredondeada.

La porosidad es intermedia y está dada por poros de forma irregular.

Se trata de un mortero que imita la mampostería y que se obtiene añadiendo al aglutinante numerosos fragmentos de ladrillos, al aglutinante, ya sea en polvo o en forma gruesa.

También se pueden reconocer fragmentos (pero en cantidad limitada), cuyo tamaño varía desde el plurimilimétrico hasta el 100 micras.

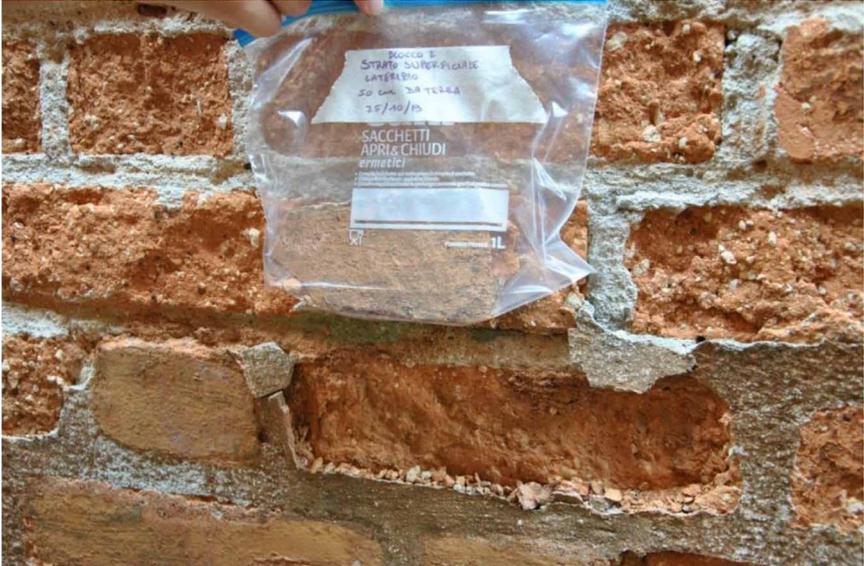
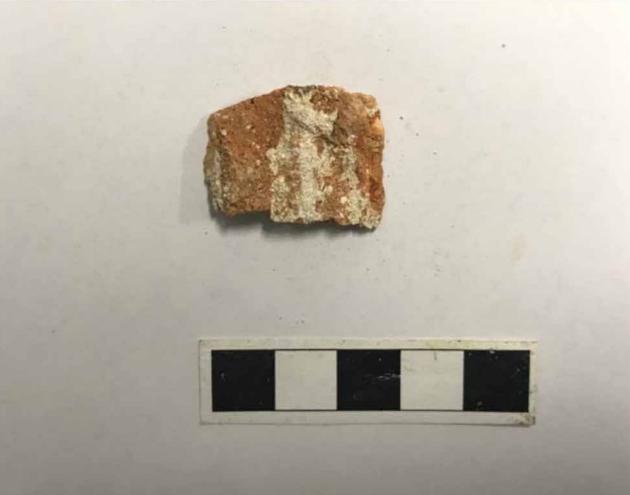
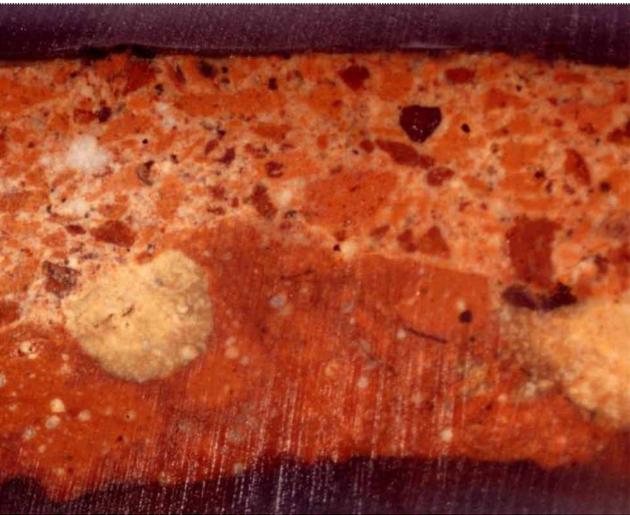
ID muestra	
Descripción de la muestra tomada	BLOQUE 2 LADRILLO DE SUPERFICIE
Foto del punto de muestreo

Barniz alquídico (transparente)

Capa superficial con un grosor máximo de 100 micras, con un tratamiento superficial dado en dos capas.

Se trata de un mortero restaurador que se obtiene mezclando cal y ladrillo molido (distinto del ladrillo sobre el que se coloca el mortero). El ladrillo tiene una distribución bimodal, el mortero es escasamente poroso. La relación L/A es de 1/3.

Este es el típico ladrillo identificado también en algunas muestras anteriores caracterizado por una pasta birrefringente y fragmentos gruesos de carbonato.

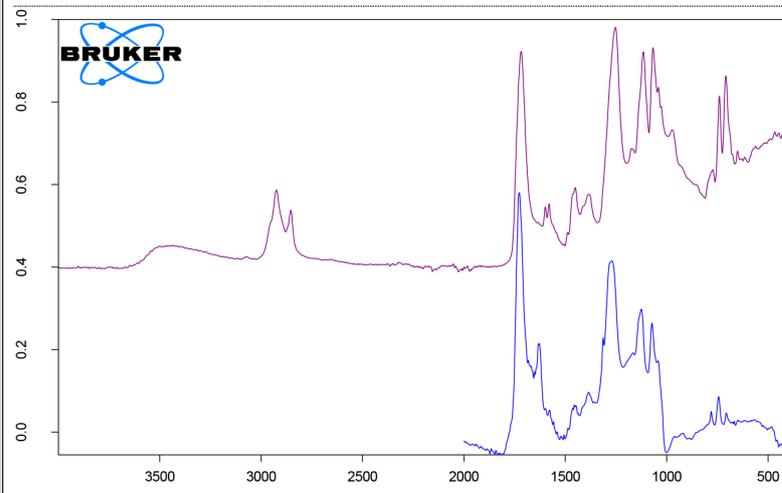
Análisis FTIR de
acabado de la
superficie

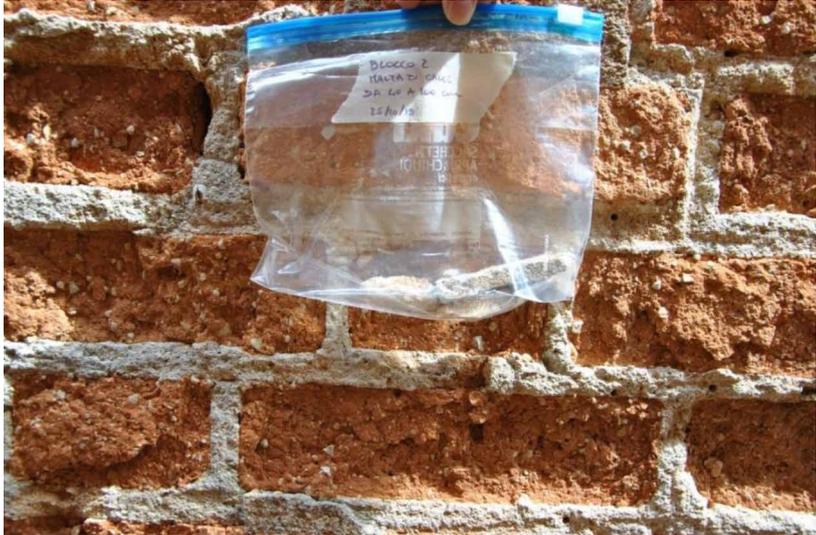
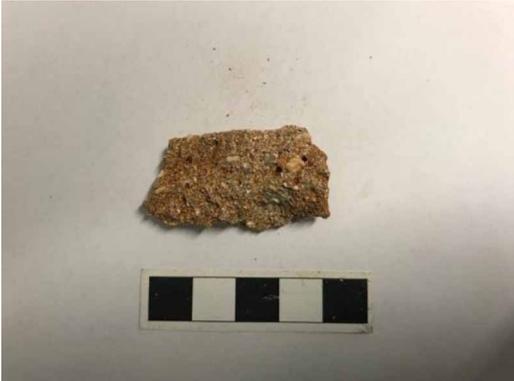
ID muestra	
Descripción de la muestra tomada	BLOQUE 2 MORTERO DE CAL
Foto del punto de muestreo

Análisis XRD	Calcita, aragonito, cuarzo

Mortero de aglutinante aéreo. El aglutinante tiene una estructura microespárrica y poco homogénea, con numerosos grumos. La presencia de grumos confirma el uso de un aglutinante aéreo. La relación L/A es 1/3, el agregado está compuesto por fragmentos de roca carbonatada, tallos de algas y fragmentos fosilíferos.

También se pueden identificar fragmentos de material arcilloso.

El tamaño de los granos agregados varía de varios miles a 100 micras.

La porosidad es alta, con poros de forma irregular.

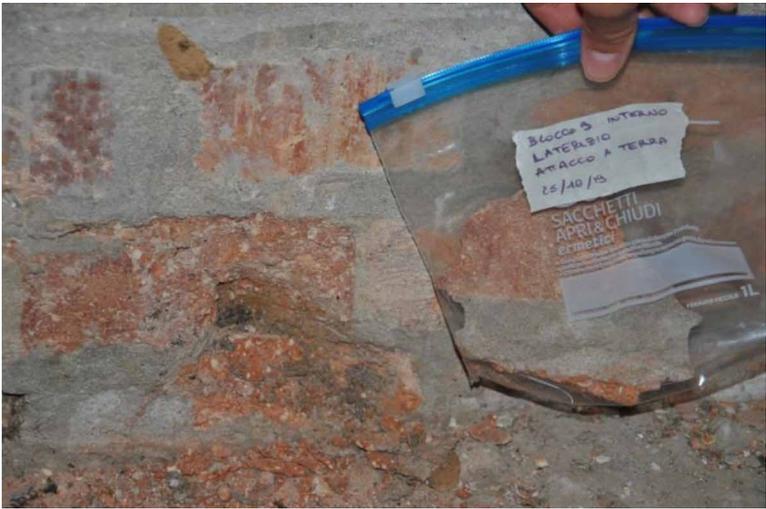
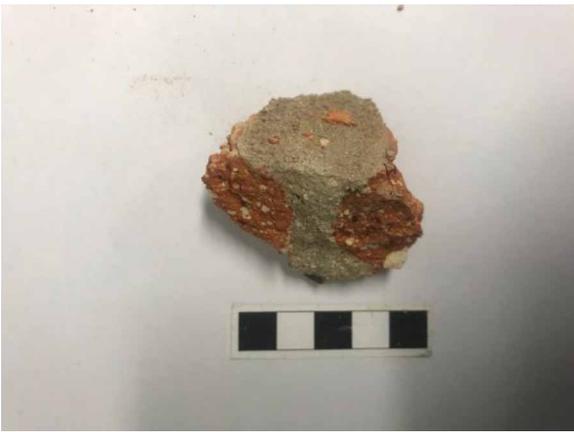
ID muestra	
Descripción de la muestra tomada	BLOQUE 9 LADRILLO INTERIOR EN EL SUELO
Foto del punto de muestreo

Análisis XRD	<p>Ladrillo: calcita, cuarzo Mortero: calcita, aragonito, cuarzo, yeso</p>

Se trata de un ladrillo típico con una masa base birrefringente y grandes fragmentos de carbonato en la mezcla. El tamaño de los fragmentos de carbonato oscila entre el plurimilimétrico y las 100 micras. Hay algunos fragmentos fósiles y muy pocos gránulos de silicato y óxidos de hierro.

Hay una importante red de grietas y un incipiente desprendimiento de los fragmentos de carbonato más grandes.

La porosidad es intermedia.

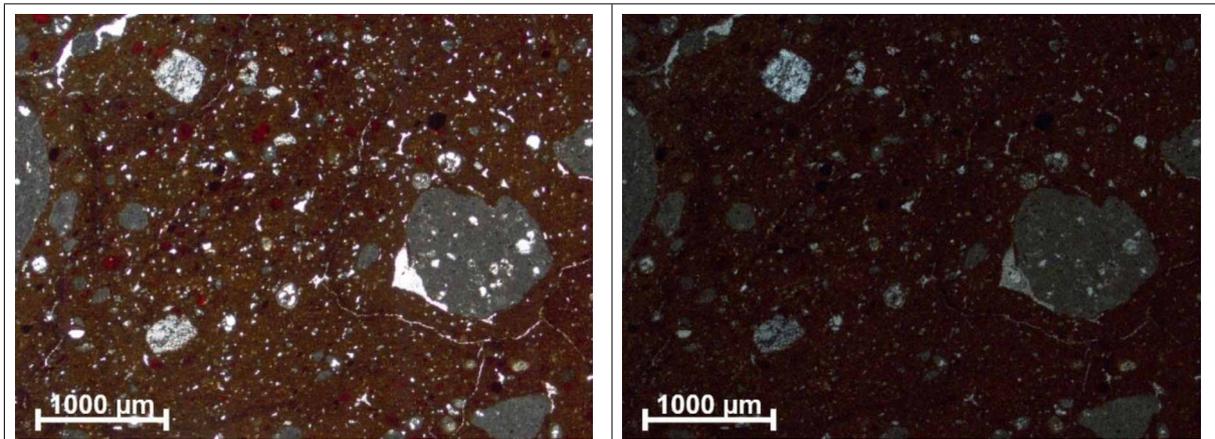
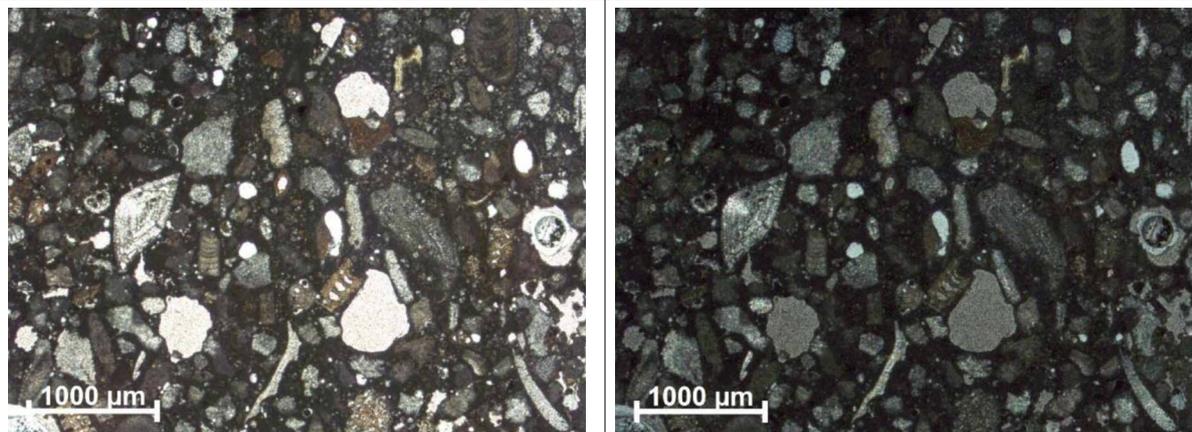
Imágenes de la sección delgada de la muestra (izquierda Nicol ||; derecha Nicol +)

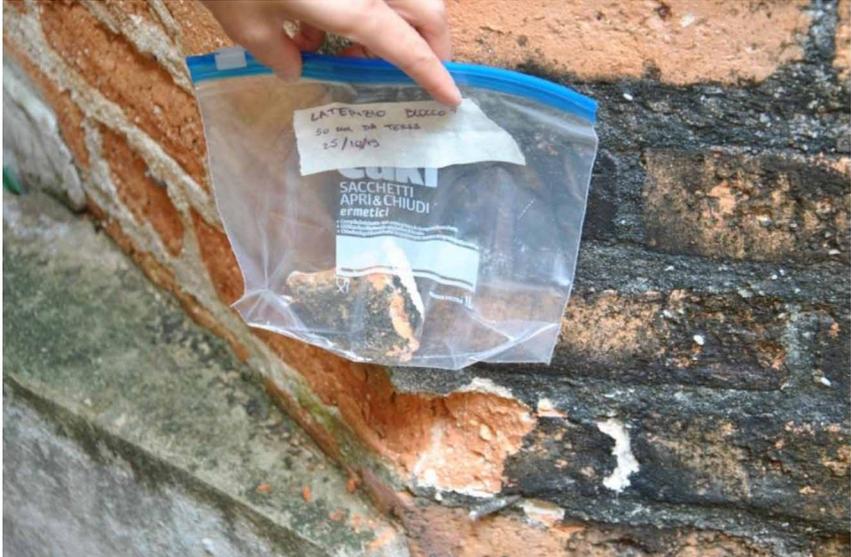
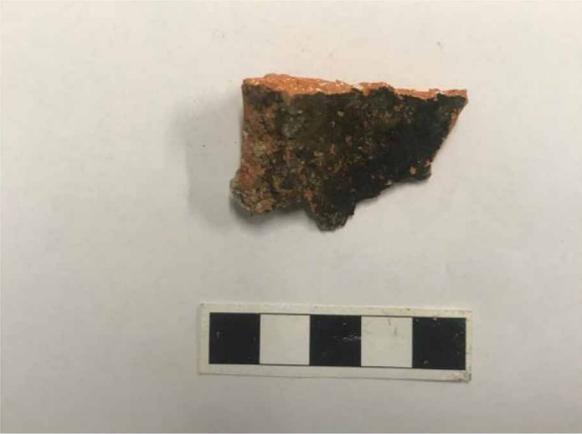
ID muestra	
Descripción de la muestra tomada	BLOQUE 7 LADRILLO
Foto del punto de muestreo

Análisis XRD	Calcita, hematita, cuarzo

Ladrillo similar a las otras muestras con pasta de fondo birrefringente y abundantes fragmentos de carbonato. Es evidente la presencia de una pátina biológica con líquenes y cianobacterias.

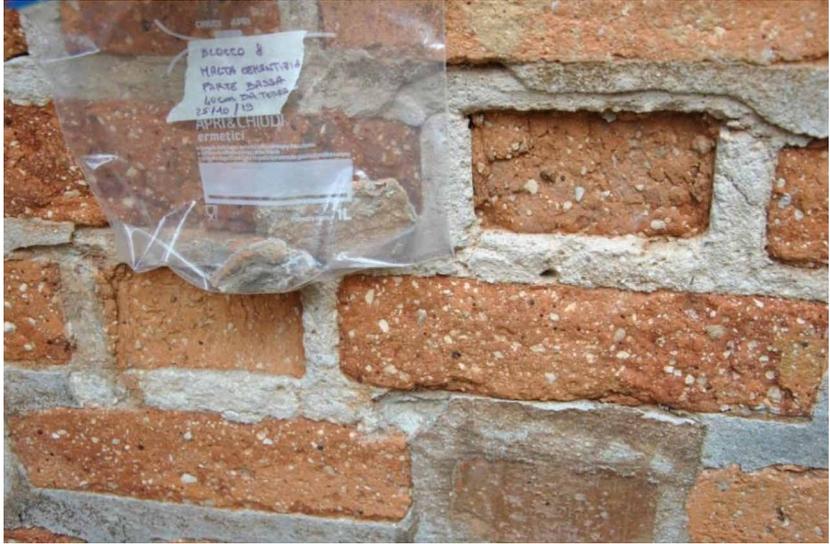
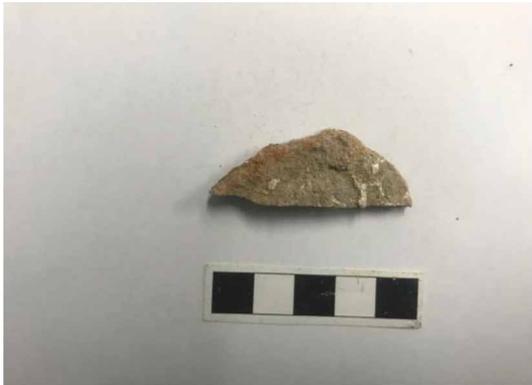
ID muestra	
Descripción de la muestra tomada	BLOQUE 8 MORTERO DE CEMENTO
Foto del punto de muestreo

Análisis XRD	Calcita, aragonito, yeso, cuarzo

La porosidad es intermedia y se debe principalmente a poros de forma irregular.

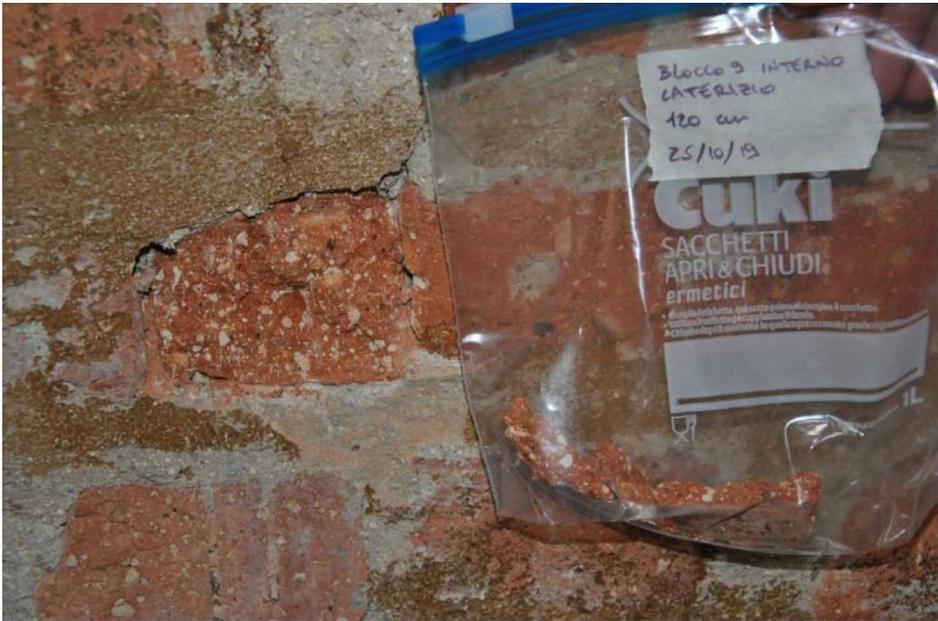
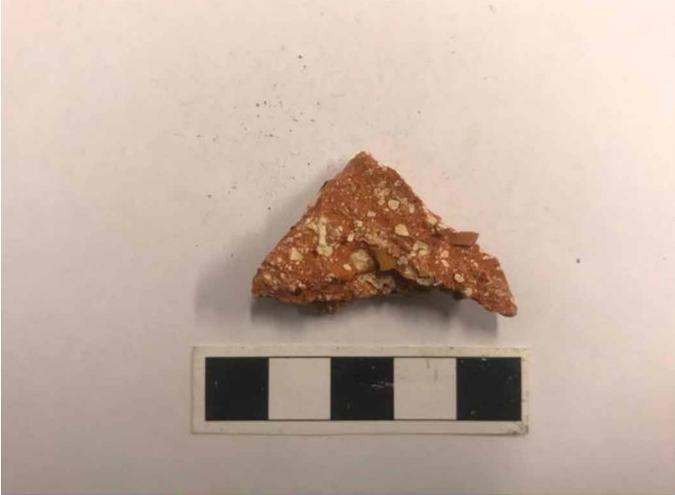
ID muestra	
Descripción de la muestra tomada	BLOQUE 9 LADRILLO INTERIOR H 120 CM
Foto del punto de muestreo

Análisis XRD	Calcita, cuarzo

Composición similar a los otros ladrillos con abundante esqueleto con grandes fragmentos de carbonato.

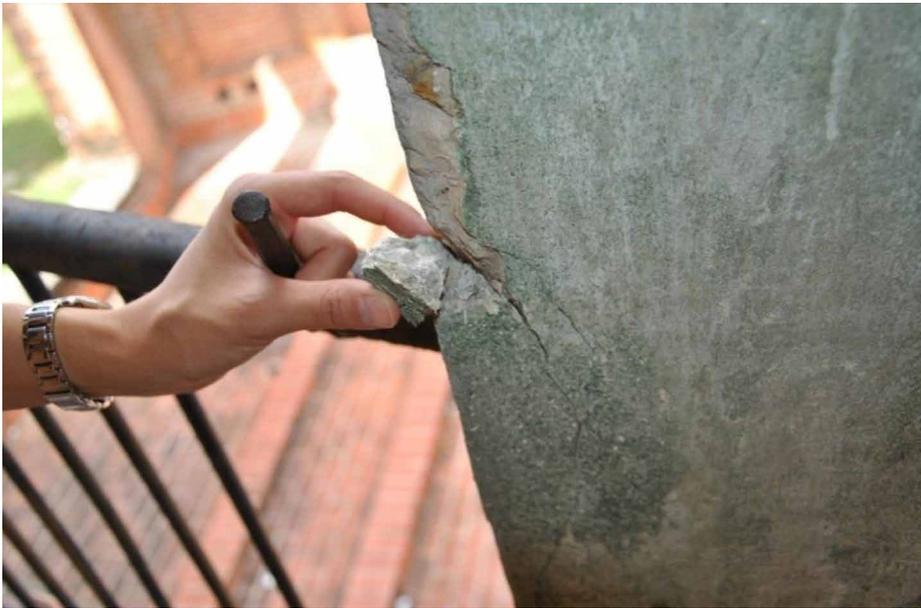
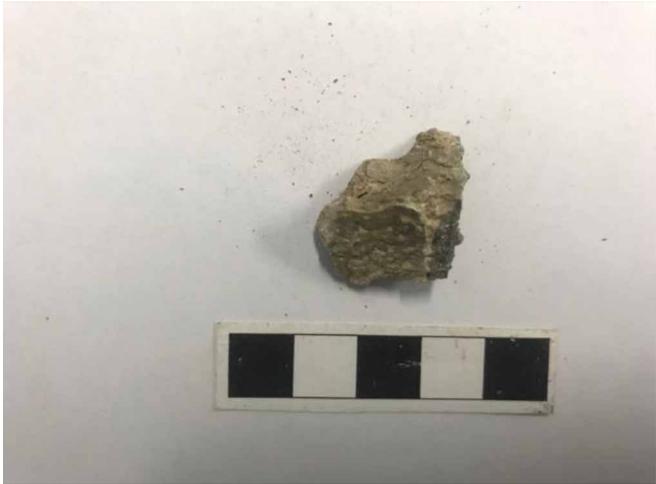
ID muestra	
Descripción de la muestra tomada	BLOCCO 12 P1 PILAR HORMIGON
Foto del punto de muestreo

A photograph of a small, irregularly shaped, light-colored concrete sample. Below the sample is a scale bar with alternating black and white segments, used for size reference.
Análisis XRD	Parte interna: calcita, dolomita, cuarzo, aragonito, silicatos de calcio

La porosidad es intermedia, y se debe principalmente a los poros de forma irregular.

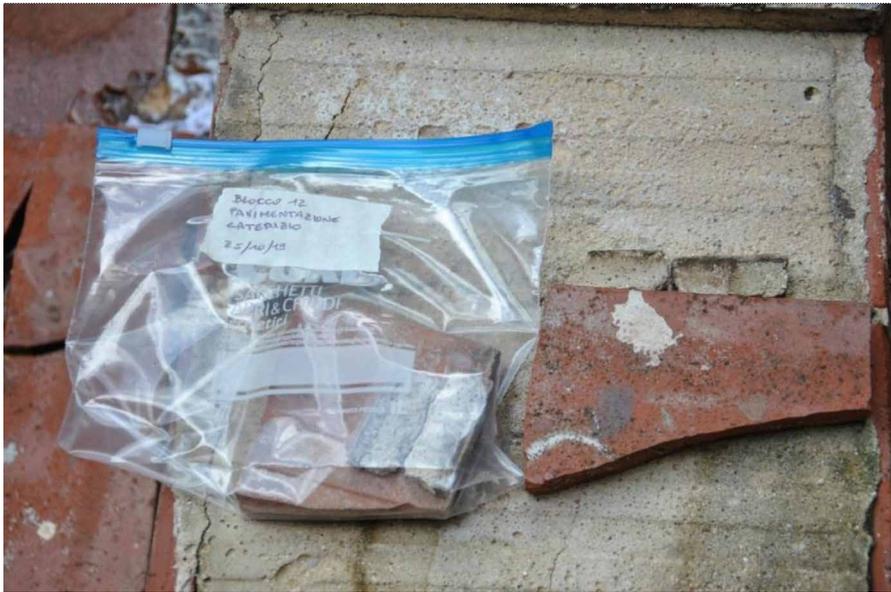
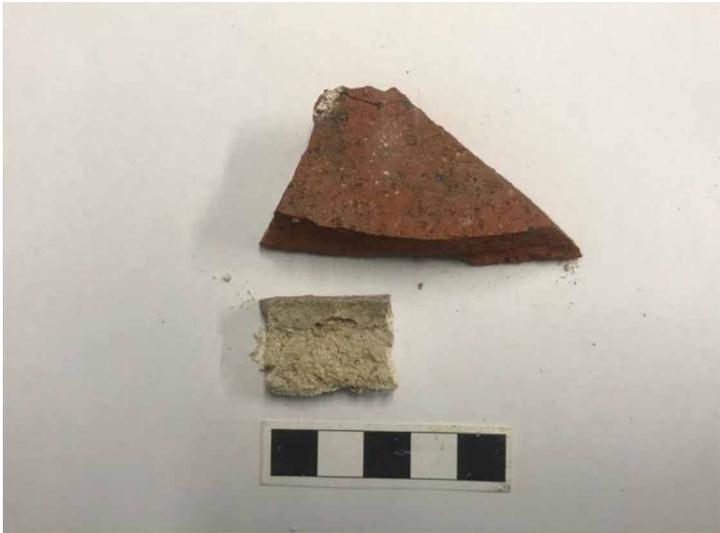
ID muestra	
Descripción de la muestra tomada	BLOQUE 12 PAVIMENTACIÓN DE MORTERO Y LADRILLO
Foto del punto de muestreo

Análisis XRD	<p>Malta: calcita, aragonito, cuarzo Ladrillo: cuarzo, hematita, albita</p>

La porosidad es intermedia, y está dada principalmente por poros redondeados de forma irregular.

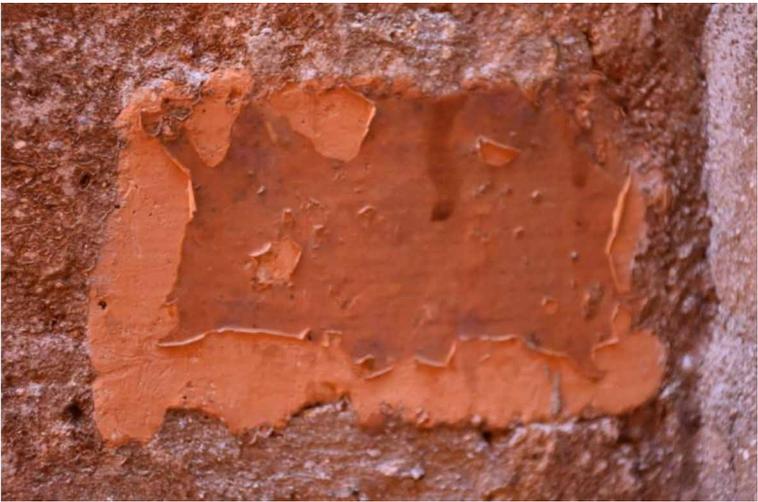
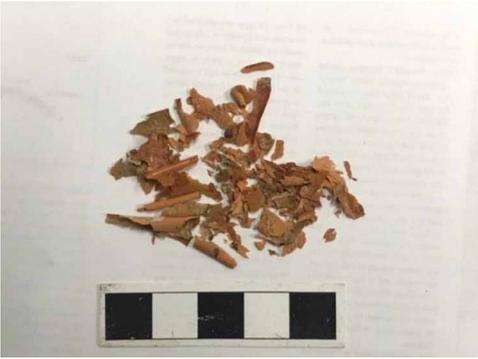
ID muestra	
Descripción de la muestra tomada	MUESTRA DE PROTECTIVO DE LA PARED EXTERIOR
Foto del punto de muestreo

<p>hay material orgánico que no es fácil de identificar debido a la picos superpuestos con sustancias inorgánicas, calcita, silicatos.</p>
