¡Que no baje el telón!

Diagnostico de las alteraciones y degradaciones

Anexo n.1
Informe de análisis de laboratorio

para el proyecto “¡Que no baje el telón! Conservación, gestión y mejora del patrimonio cultural de la ISA”(CUBA)

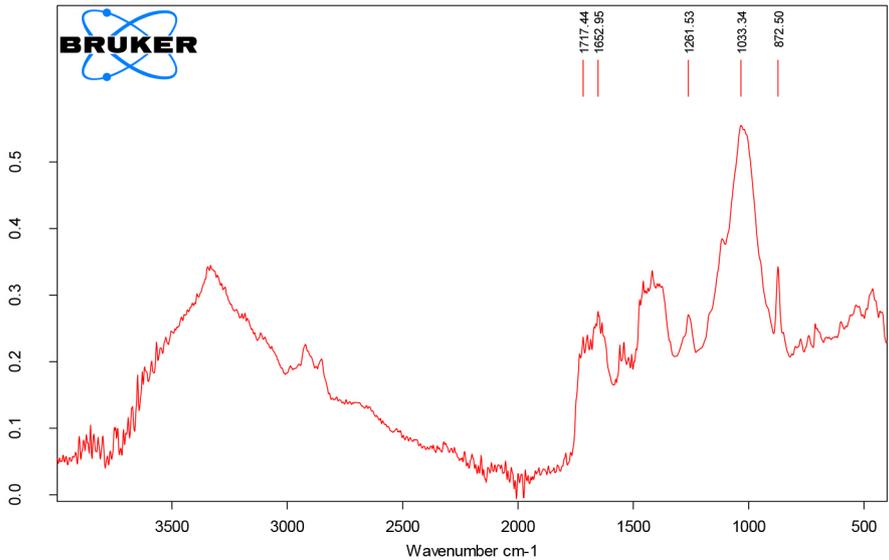
Análisis FTIR

<p>hay material orgánico que no es fácil de identificar debido a la picos superpuestos con sustancias inorgánicas, calcita, silicatos.</p>

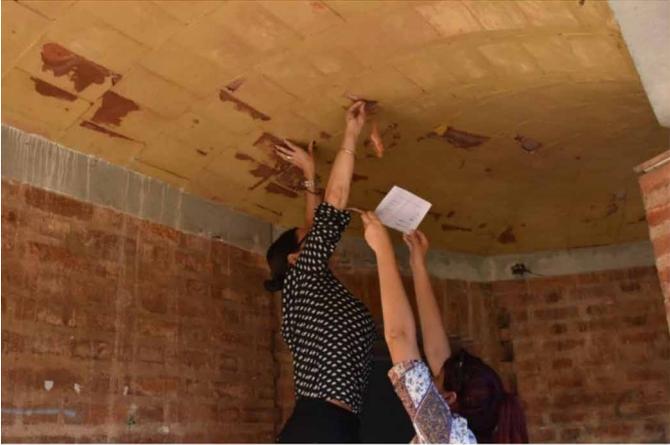
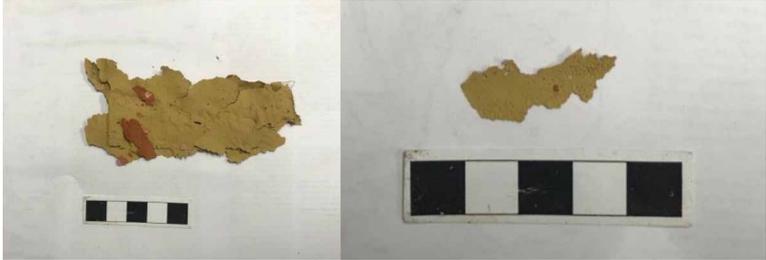
ID muestra	
Descripción de la muestra tomada	PELÍCULA PICTÓRICA BÓVEDA EXTERIOR
Foto del punto de muestreo

<p>Polivinilacetato (material orgánico), yeso, oxalatos, óxidos de Fe.</p>

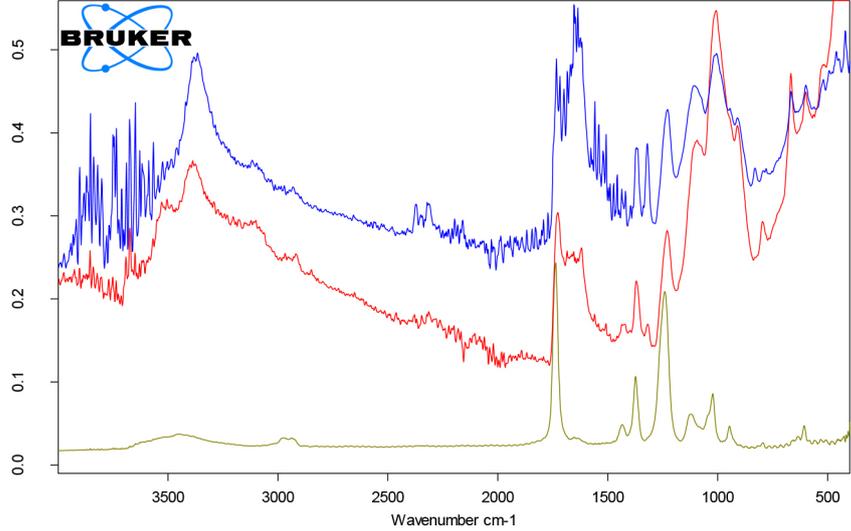
Análisis FTIR

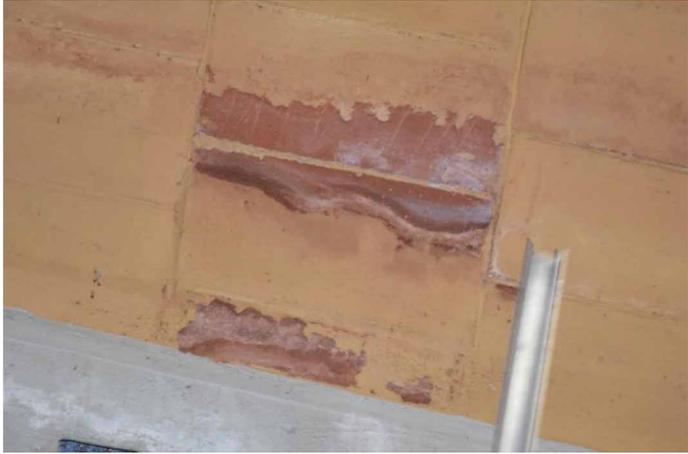
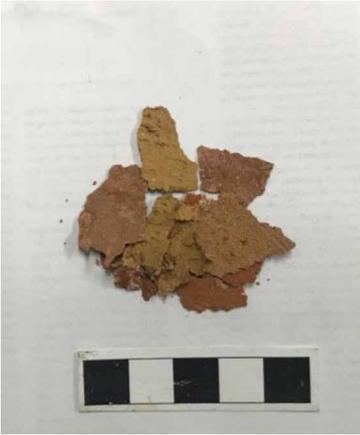
ID muestra	
Descripción de la muestra tomada	PELÍCULA PICTÓRICA BÓVEDA BLOQUE 3
Foto del punto de muestreo

<p>Polivinilacetato (materia orgánica), sulfatos, oxalatos, silicatos.</p>

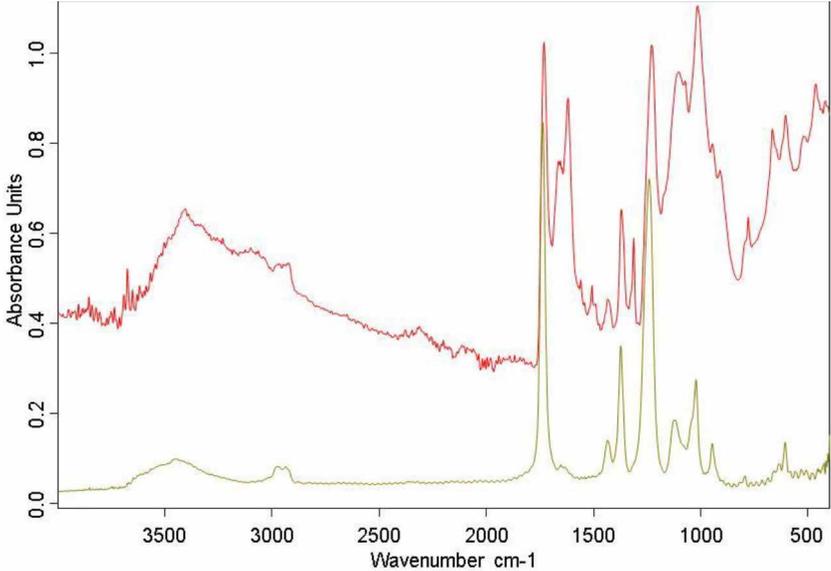
Análisis FTIR

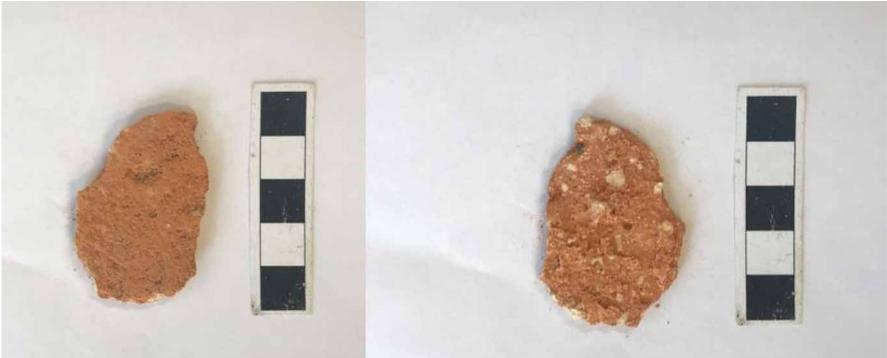
Imagen de la muestra

De la porción de la muestra examinada en sección delgada se desprende la presencia de un fragmento de ladrillo con características típicas de la mayoría de las muestras examinadas anteriormente, masa de fondo birrefringente y esqueleto de carbonato grueso. En la superficie hay un aumento de la fracción fina, más rica en material arcilloso.

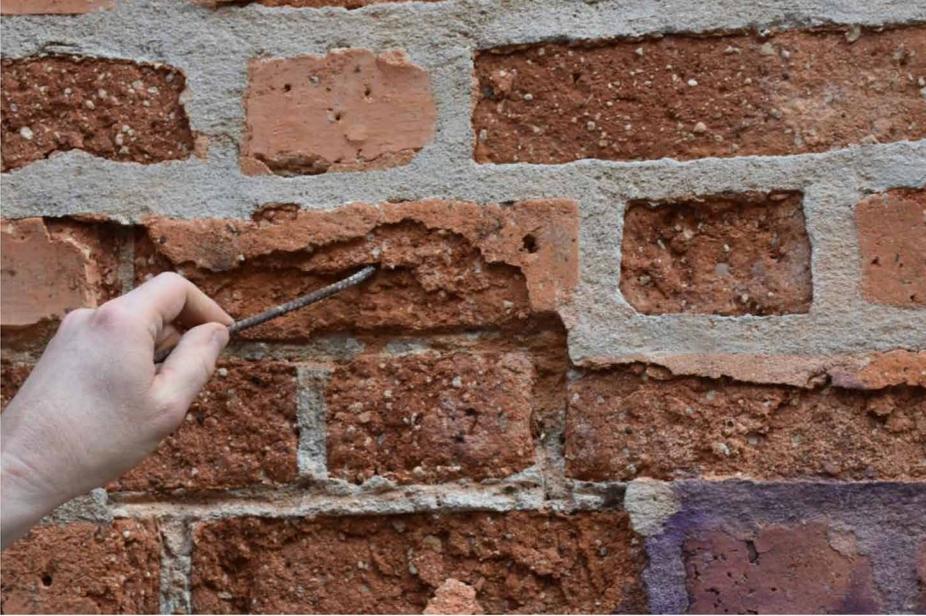
ID muestra	
Descripción de la muestra tomada	2B MUESTRA EN BRUTO
Foto del punto de muestreo

De la porción de la muestra examinada en sección delgada se desprende la presencia de un fragmento de ladrillo con características típicas de la mayoría de las muestras examinadas anteriormente, masa de fondo birrefringente y esqueleto de carbonato grueso.

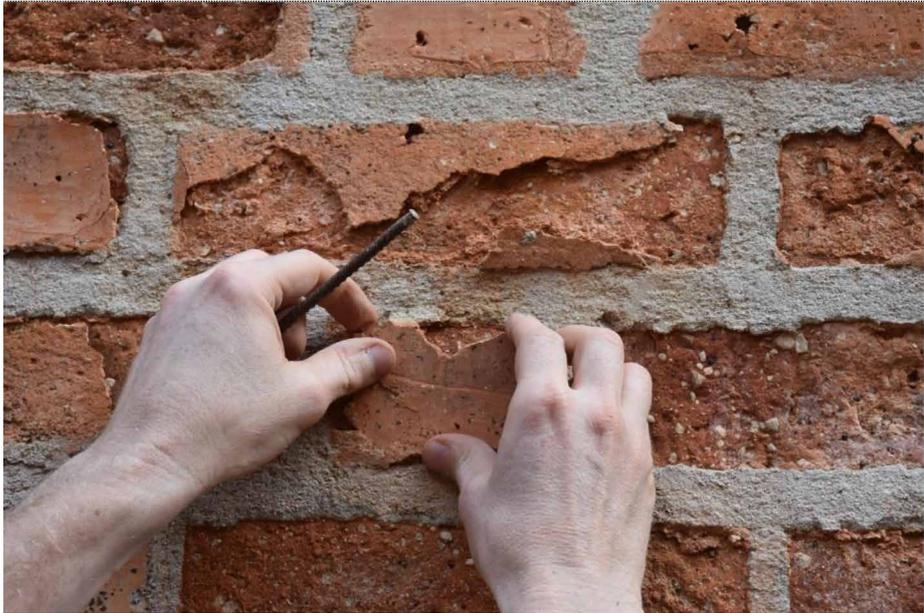
ID muestra	
Descripción de la muestra tomada	2C MUESTRA LISA
Foto del punto de muestreo

La observación en sección delgada revela la presencia de un fragmento de ladrillo sobre el que se ha colocado una fina capa de mortero que imita al propio ladrillo. El espesor de esta capa es de aproximadamente 300 micras y se obtuvo mezclando cal y polvo de ladrillo muy fino.

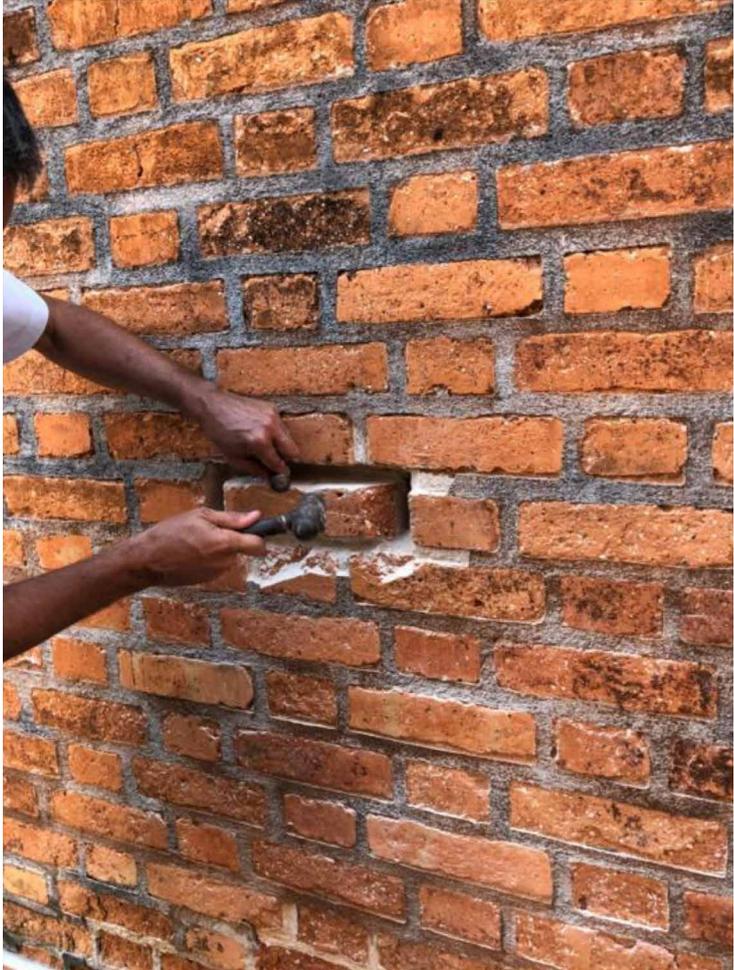
ID muestra	
Descripción de la muestra tomada	MUESTRA 9 A
Foto del punto de muestreo

A photograph showing a person's hands using a hammer and chisel to carefully remove a sample from a brick wall. The bricks are reddish-brown and set in a grey mortar. The person is wearing a white shirt. The sample being removed is a small, irregular piece of material from the mortar joint.
Imagen de la muestra

La muestra 9A sigue siendo del tipo ladrillo con una masa base birrefringente y un esqueleto compuesto por grandes fragmentos de carbonato de tamaño variable (desde plurimilimétrico hasta 200 micras), algunos fragmentos fósiles y muy pocos gránulos de silicato; hay óxidos de hierro. Existe una importante red de grietas.

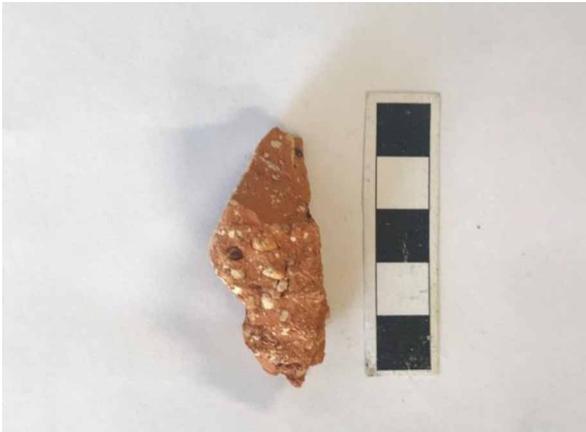
A close-up photograph of the sample taken from the brick wall. The sample is a small, irregular, reddish-brown fragment with a rough, porous texture. It is placed next to a vertical scale bar with alternating black and white segments for size reference.

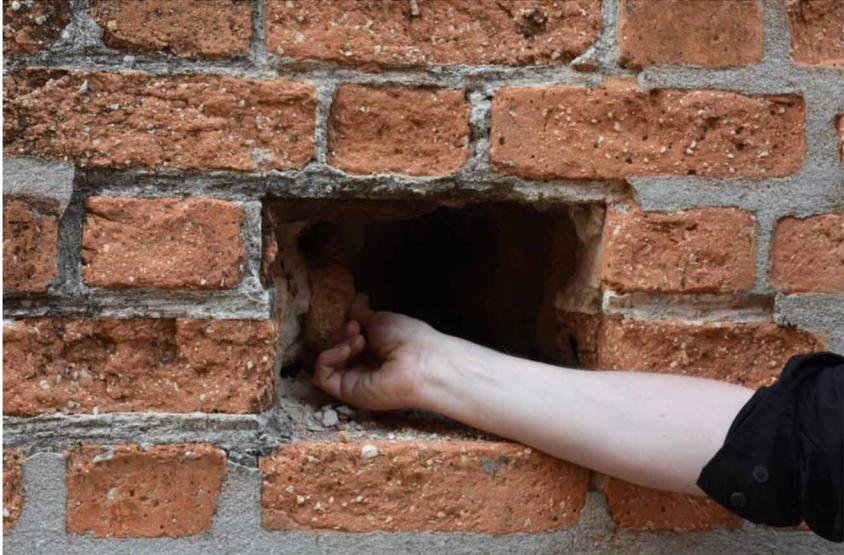
ID muestra	
Descripción de la muestra tomada	MUESTRA 1 A
Foto del punto de muestreo

A photograph showing a person's hand reaching into a rectangular opening in a brick wall. The bricks are reddish-brown and laid in a traditional pattern. The hand is positioned to collect a sample from the interior of the hole.
Imagen de la muestra

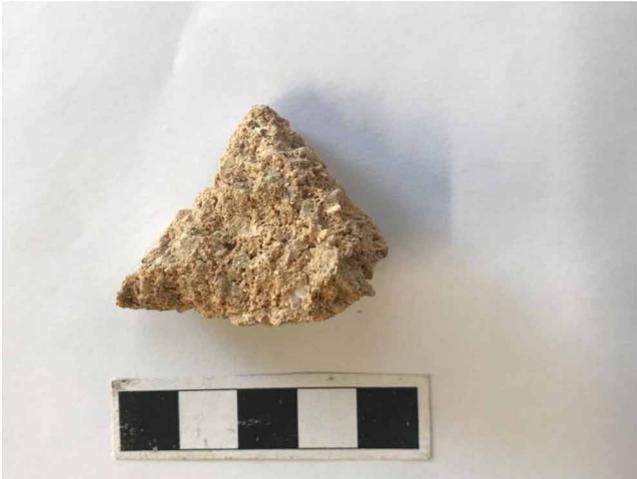
A close-up photograph of a triangular, porous, light-brown sample, likely made of mud or clay. The sample is placed on a white surface. Below the sample is a black and white scale bar for reference.

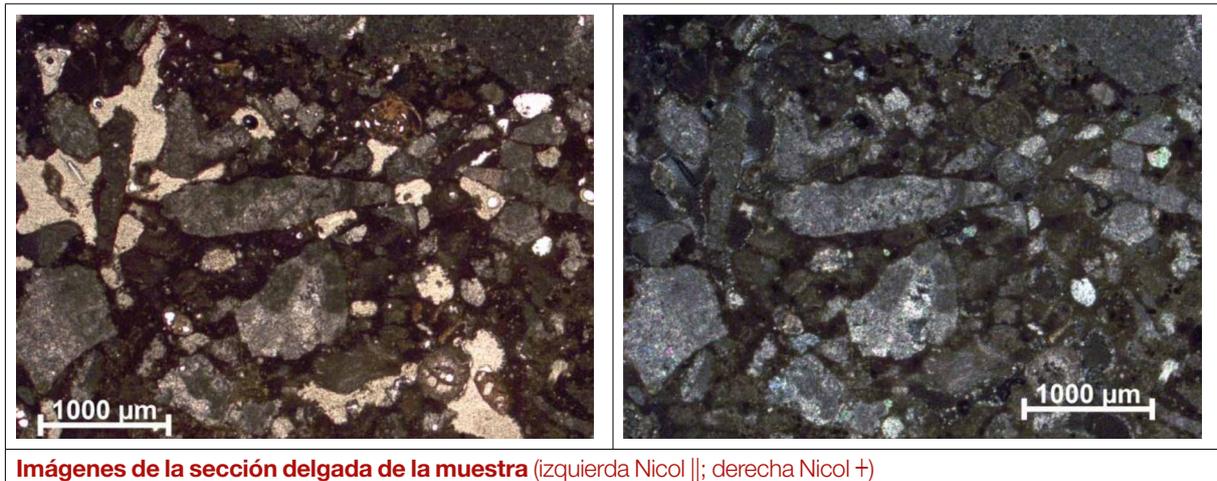
Se trata de una muestra de mortero elaborado con abundantes áridos compuestos principalmente por fragmentos de roca carbonatada.
