## ¡Qué no baje el telón!

## Análisis de la inestabilidad

### Anexo n.4

## Descripción y análisis del marco de fisuras

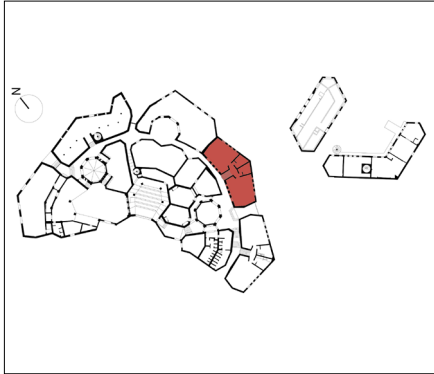
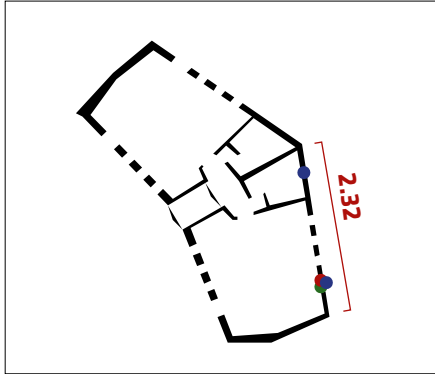
SUPERFICIE		2.32		LESIONES			2.L1			OTRO		2.M2 - 2.D1						
NÚMERO LESIÓN	LUGAR	POSICIÓN (m)		LONGITUD (m)	ANCHO (mm)	PROFUNDIDAD			COMPLANARIDAD		TIPOLOGÍA				DIRECCIÓN			
		X	Y		G	P	P/S	N.R.	C	N.C.	V	Λ	//	f	→	↑	↖	
2.L1	V1	2.40	2.41	0.70	0-3				√	√					√		√	
	V2	2.43	3.11

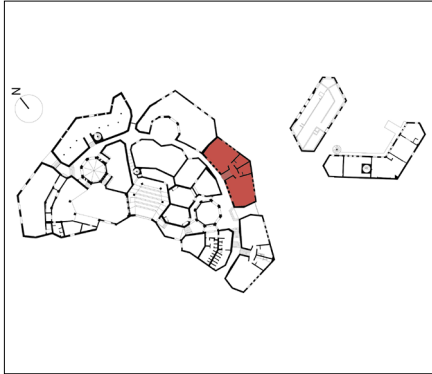
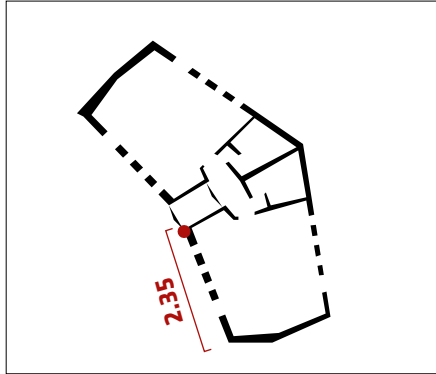
SUPERFICIE		2.35		LESIONES			2.L2			OTRO							
NÚMERO LESIÓN	LUGAR	POSICIÓN (m)		LONGITUD (m)	ANCHO (mm)	PROFUNDIDAD			COMPLANARIDAD		TIPOLOGÍA			DIRECCIÓN			
		X	Y		G	P	P/S	N.R.	C	N.C.	V	Λ	//	f	→	↑	↖
2.L2	V1	0.56	2.07	1.90	0-3				√	√				√		√	
	V2	0.51	3.97

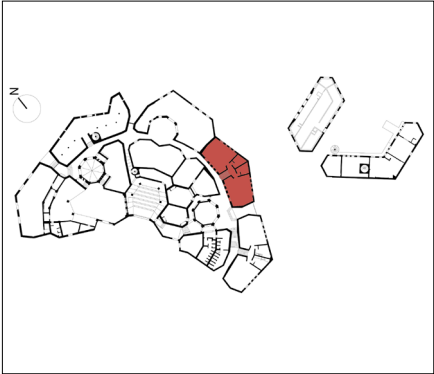
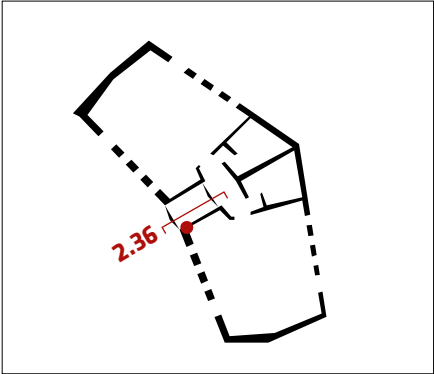
SUPERFICIE		2.36		LESIONES				2.L3				OTRO								
NÚMERO LESIÓN	LUGAR	POSICIÓN (m)		LONGITUD (m)	ANCHO (mm)			PROFUNDIDAD			COMPLANARIDAD			TIPOLOGÍA				DIRECCIÓN		
		X	Y		G	P	P/S	N.R.	C	N.C.	V	^	//	f	→	↑	↖			
2.L3	V1	3.54	1.25	0.74	0-3									√				√		
	V2	3.60	1.99

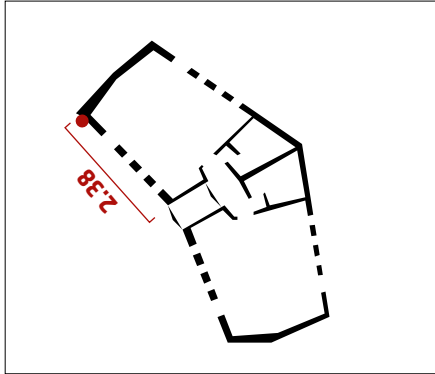
SUPERFICIE		2.38		LESIONES			2.L4			OTRO							
NÚMERO LESIÓN	LUGAR	POSICIÓN (m)		LONGITUD (m)	ANCHO (mm)	PROFUNDIDAD			COMPLANARIDAD		TIPOLOGÍA			DIRECCIÓN			
		X	Y		G	P	P/S	N.R.	C	N.C.	V	Λ	//	f	→	↑	↖
2.L4	V1	0.80	3.13	1.43	0-3				√	√				√		√	
	V2	0.86	4.53

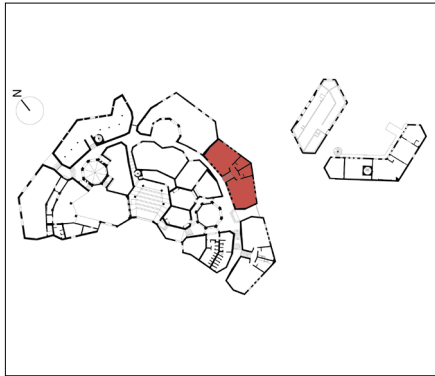
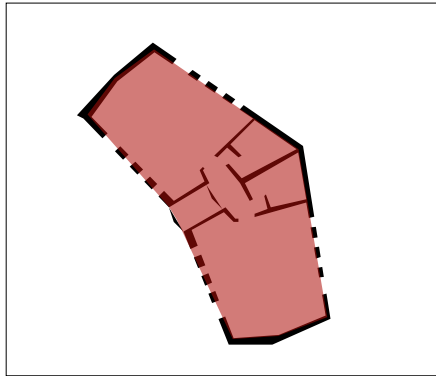
SUPERFICIE	Techo	LESIONES	OTRO	DEGRADACIÓN ANTRÓPICA
Reemplazo de rasillas - <b>extensión = 75%</b> de la superficie Erosión profunda o desprendimiento de rasillas - <b>extensión = 5 %</b> de la superficie

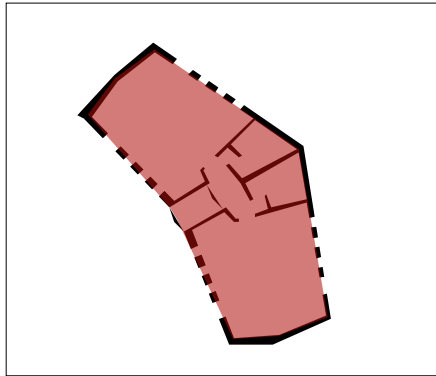
SUPERFICIE	Cubierta	LESIONES	OTRO
Reemplazo de rasillas - <b>extensión</b> = 80% de la superficie
