## ¡Qué no baje el telón!

## Análisis de la inestabilidad

## Descripción y análisis del marco de fisuras

# Bloque 5

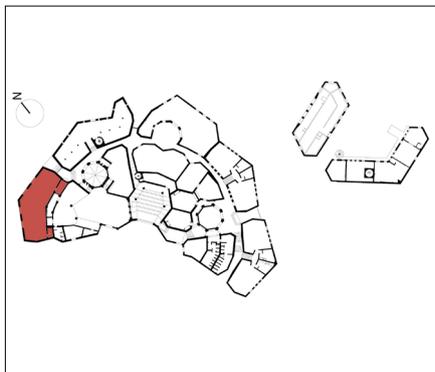
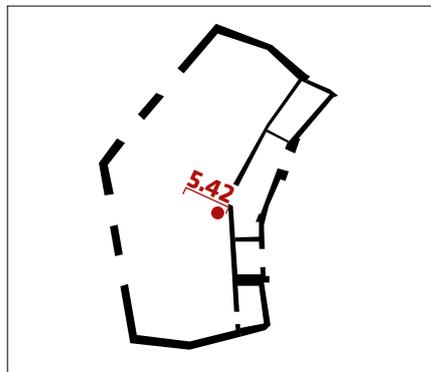
| SUPERFICIE | | 5.42 | | LESIONES | | | 5.L1 | | | OTRO | | | | | | | |

- En las paredes de la escalera que lleva al primer piso hay dos lesiones especulares (5.L1 - 5.L2), éstas se desarrollan principalmente en forma vertical y luego continúan siguiendo la curva de la bóveda y probablemente siguen en la misma (5.LC3.1 - 5.LC3.1). Las demás lesiones presentes, aunque en la mayoría de los casos no ha sido posible realizar un levantamiento directo, parecen tener una anchura de vientre que apenas supera los 3-10 mm.
