## ¡Qué no baje el telón!

## Análisis de la inestabilidad

## Descripción y análisis del marco de fisuras

# Bloque 8

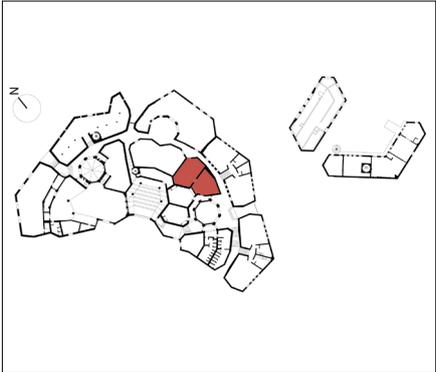
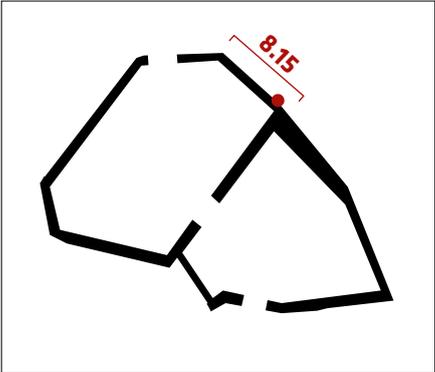
**BLOQUE 8**

SUPERFICIE		8.15		LESIONES			8.L1			OTRO							
NÚMERO LESIÓN	LUGAR	POSICIÓN (m)		LONGITUD (m)	ANCHO (mm)	PROFUNDIDAD			COMPLANARIDAD		TIPOLOGÍA			DIRECCIÓN			
		X	Y		G	P	P/S	N.R.	C	N.C.	V	Λ	//	f	→	↑	↖
8.L1	V1	2.83	0.52	2.52	3-6	√				√	√				√		
	V2	2.78	1.50

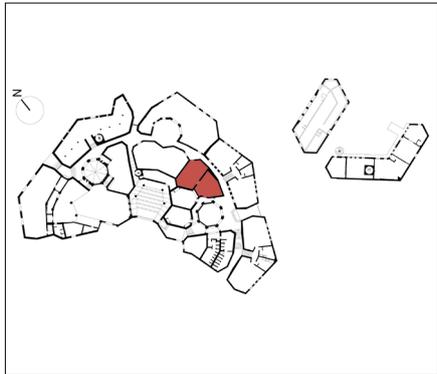
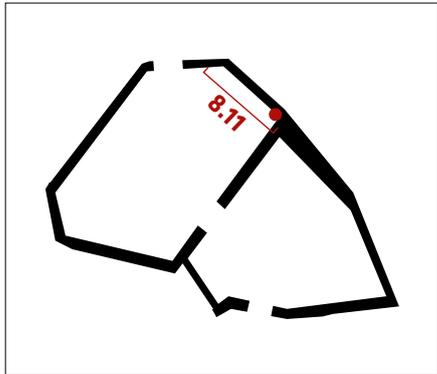
**BLOQUE** **8**

SUPERFICIE		8.11		LESIONES			8.L11			OTRO									
NÚMERO LESIÓN	LUGAR	POSICIÓN (m)		LONGITUD (m)	ANCHO (mm)			PROFUNDIDAD		COMPLANARIDAD		TIPOLOGÍA			DIRECCIÓN				
		X	Y		G	P	P/S	N.R.	C	N.C.	V	Λ	//	f	→	↑	↖		
8.L11	V1	2.41	2.46	3.69	0-3			√			√		√				√		
	V2	2.44	3.05

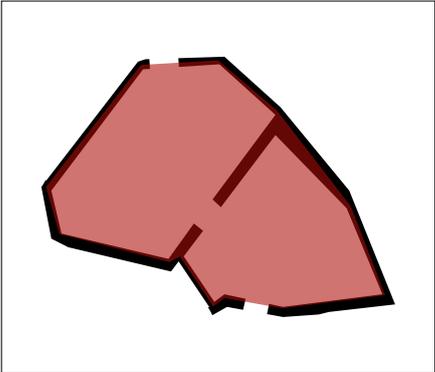
SUPERFICIE	8.C	LESIONES	OTRO
Erosión profunda o desprendimiento de rasillas - <b>extensión = 100%</b> de la superficie

- Las bóvedas parecen conservar su estado original. Más del 100% de la superficie en el extradós está fuertemente erosionada y/o con rasillas desprendidas. En la parte del intradós hay lesiones difusas que se concentran en correspondencia de los puntos de intersección entre las bóvedas. En la parte extradós, la resolución de los fotoplanos, así como la imposibilidad de acceso para el levantamiento directo no permitió establecer si las lesiones detectadas en el intradós son pasantes, como lo documentan los análisis previos realizados por el ingeniero Quevedo Sotolongo. En todo caso, a un análisis visual y visionando los fotoplanos se considera que el tamaño del vientre de las lesiones no supere 1 cm.

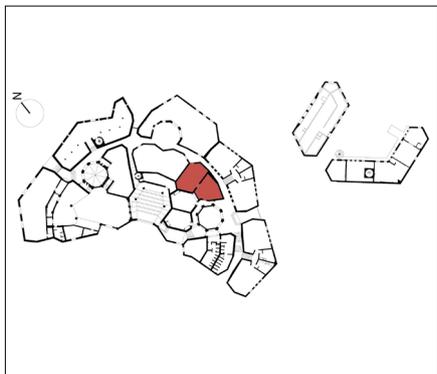
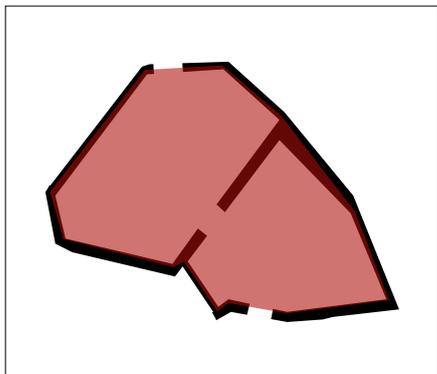
**BLOQUE** **8**

SUPERFICIE		LESIONES				OTRO											
NÚMERO LESIÓN	LUGAR	POSICIÓN (m)		LONGITUD (m)	ANCHO (mm)	PROFUNDIDAD			COMPLANARIDAD		TIPOLOGÍA			DIRECCIÓN			
		X	Y		G	P	P/S	N.R.	C	N.C.	V	Λ	//	f	→	↑	↖
8.LC1	-	-	-	2.60	N.D.			√									
8.LC2	-	-	-	2.42	N.D.			√									
8.LC3	-	-	-	2.30	N.D.			√									
8.LC4	-	-	-	1.12	N.D.			√									
8.LC5	-	-	-	0.97	N.D.			√									
8.LC6	-	-	-	0.88	N.D.			√									
8.LC7	-	-	-	2.05	N.D.			√									
8.LC8	-	-	-	1.27	N.D.			√
