## ¡Qué no baje el telón!

## Análisis de la inestabilidad

### Anexo n.4

## Descripción y análisis del marco de fisuras

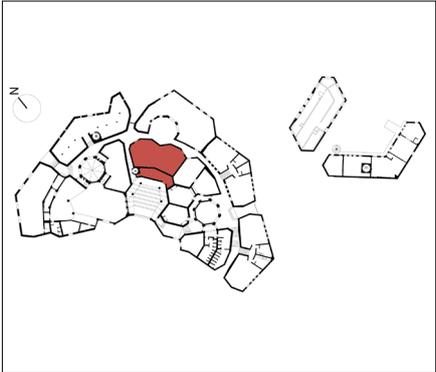
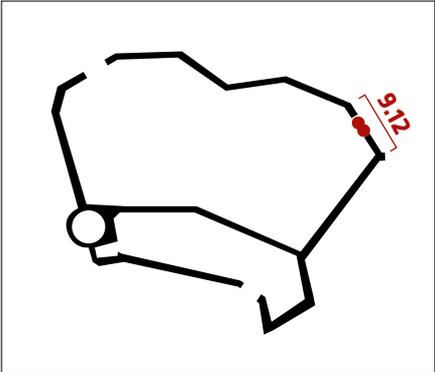
SUPERFICIE		9.12		LESIONES			9.L1 - 9.L2 - 9.L3			OTRO							
NÚMERO LESIÓN	LUGAR	POSICIÓN (m)		LONGITUD (m)	ANCHO (mm)	PROFUNDIDAD			COMPLANARIDAD		TIPOLOGÍA				DIRECCIÓN		
		X	Y		G	P	P/S	N.R.	C	N.C.	V	Λ	//	f	→	↑	↖
9.L1	V1	1.78	2.28	0.28	0-3				√	√				√		√	
	V2	1.75	2.25						√	√							
9.L2	V1	2.45	2.30	0.15	0-3	√				√				√		√	
	V1	2.46	2.58														
9.L3	V1	3.01	2.29	0.37	0-3				√	√				√		√	
	V2	3.05	2.91

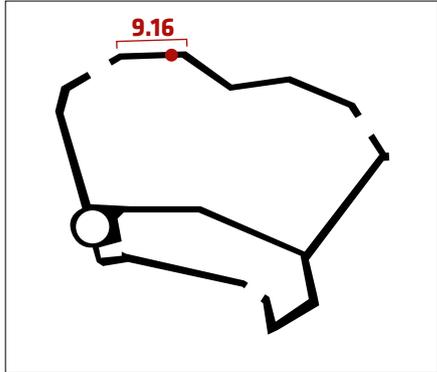
SUPERFICIE		9.16		LESIONES		9.L4		OTRO											
NÚMERO LESIÓN	LUGAR	POSICIÓN (m)		LONGITUD (m)	ANCHO (mm)			PROFUNDIDAD		COMPLANARIDAD		TIPOLOGÍA				DIRECCIÓN			
		X	Y		G	P	P/S	N.R.	C	N.C.	V	Λ	//	f	→	↑	↖		
9.L4	V1	1.30	1.75	2.70	0-3					√	√					√		√	
	V2	1.32	4.44

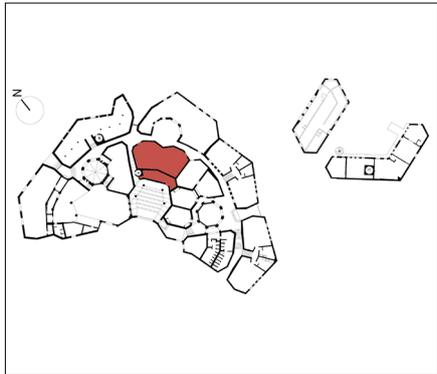
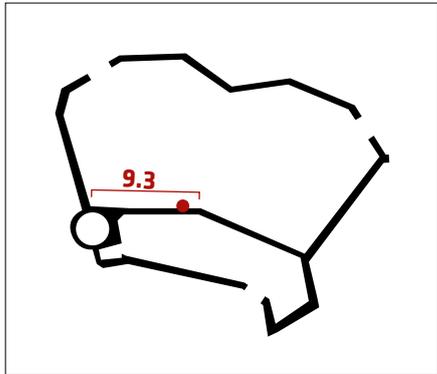
SUPERFICIE		9.3		LESIONES			9.L11			OTRO							
NÚMERO LESIÓN	LUGAR	POSICIÓN (m)		LONGITUD (m)	ANCHO (mm)	PROFUNDIDAD			COMPLANARIDAD		TIPOLOGÍA			DIRECCIÓN			
		X	Y		G	P	P/S	N.R.	C	N.C.	V	Λ	//	f	→	↑	↖
9.L11	V1	3.54	1.25	0.74	0-3				√	√				√		√	
	V2	3.60	1.99

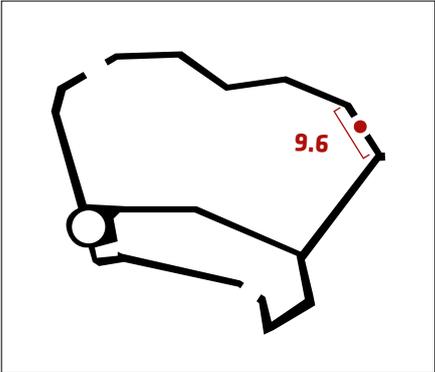
SUPERFICIE		9.6		LESIONES			9.LI2			OTRO							
NÚMERO LESIÓN	LUGAR	POSICIÓN (m)		LONGITUD (m)	ANCHO (mm)	PROFUNDIDAD			COMPLANARIDAD		TIPOLOGÍA			DIRECCIÓN			
		X	Y		G	P	P/S	N.R.	C	N.C.	V	Λ	//	f	→	↑	↖
9.LI2	V1	1.21	2.20	0.12	0-3	√			√						√		
	V2	1.21	2.44

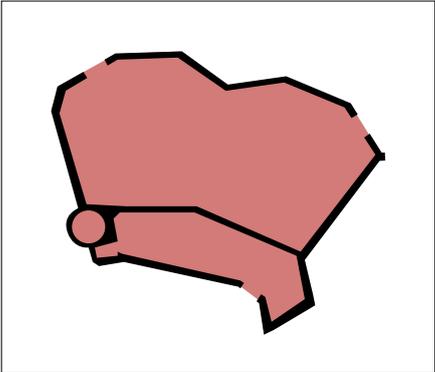
SUPERFICIE	BOVEDA	LESIONES	OTRO	DEGRADACIÓN ANTRÓPICA
9.CA - Erosión profunda o desprendimiento de rasillas - <b>extensión = 100 %</b> de la superficie 9.CB - Erosión profunda o desprendimiento de rasillas - <b>extensión = 47%</b> de la superficie
